درزها و شکافهای دشت مهیار

GAPS AND Crevices IN MAHYAR PLATEU

by: Be-Bahaderan
Isfahan University

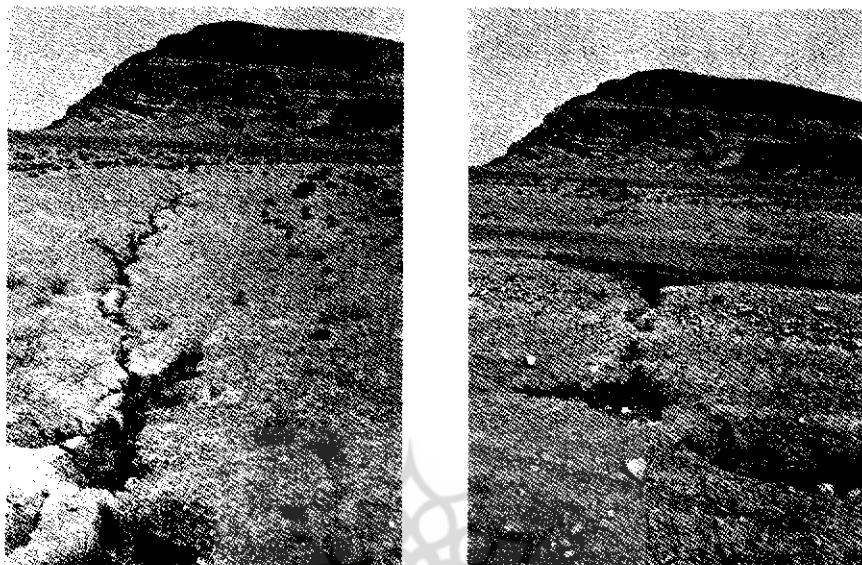
بررسی و بازدید مکرر اتوبان اصفهان- شهرضا و جاده های اسفالتی در محل شکافها، نقش این شکافها را در تخریب جاده ها روشن می کند. در طی شش ماه جاده های مذکور در محل شکافها چندین مرتبه مرمت و اسفالت شده ولی هر بار پس از گذشت مدت کوتاهی شکافها مجددآ ظاهر شده اند. این وضعیت ثابت می کند که بازشدگی شکافها تداوم دارد. نشست دقیقاً در جهت دشت انجام شده و شکافها نتیجه این نشست می باشند که در امتداد ارتفاعات مهیار حادث شده اند. ارتفاعات در واقع تکیه گاه دشت می باشند (تصاویر ۳ و ۴)

تصاویر ۳ و ۴- شکافهای دشت مهیار و تأثیر آنها بر روی جاده های اسفالت
