مرمت عمارت بادگیر

(مجموعه کاخ گلستان)

احمدرضا حشمتی

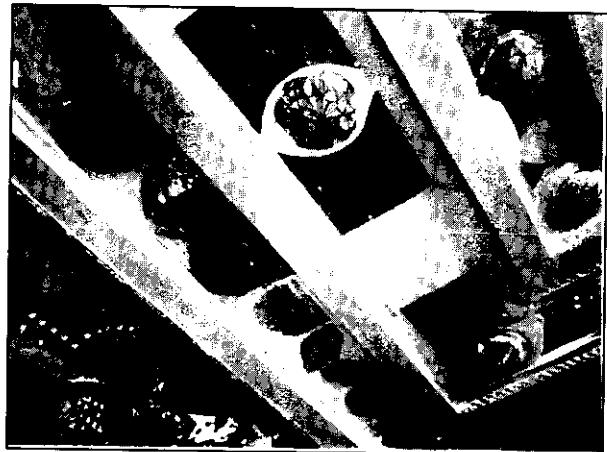
تصویر ۲۱ - مرحله آئینه کاری

توسط کابل به تیر کمکی مهار شدند و نسبت به تراز اصلی بخشی که فرو ریخته شده بود گچکاری شده و یک سطح کاملاً صاف بوجود آمد و مجدداً طرحهای برداشته شده گرته‌گذاری شد تا محل دقیق تزئینات مشخص شود. (تصویر شماره ۲۰) پس از آن، اقدام به اجرای جاگذاری آئینه روی سطح صاف گچ گردید (تصویر شماره ۲۱)

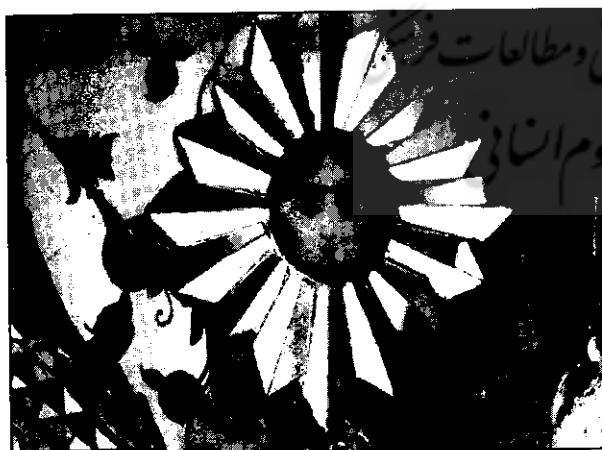
تصویر ۲۴- مراحل اجرای طرح نقاشی پشت شیشه

با توجه به اینکه بخش هایی از تزئینات سقف به صورت نقاشی پشت شیشه کار شده بود (طرح خورشید خانم) پس از اجرا در محل های تعیین شده نصب گردید. (تصویر شماره ۲۴)
