## علمدار حاجی محمدعلیان<sup>۱</sup> محوطه تاریخی سپرروی نایین

شواهد تاریخی نشان می‌دهد که نایین از مناطق مهم در دوره ساسانیان بوده است. از جمله آثار ساسانی در این منطقه محوطه‌ای است در روستای سپررو که نویسنده مقاله در آن مطالعه باستان‌شناسی کرده است. این محوطه دارای یک چهارطاقی با اندواد گچ، قلعه‌ای سنگی، و صفحه‌ای است که بناهایی بر آن بوده است. احتمال می‌رود که این محوطه مجموعه‌ای دینی و نظامی بوده باشد که جامعه‌ای کوچک در آن می‌زیسته‌اند.

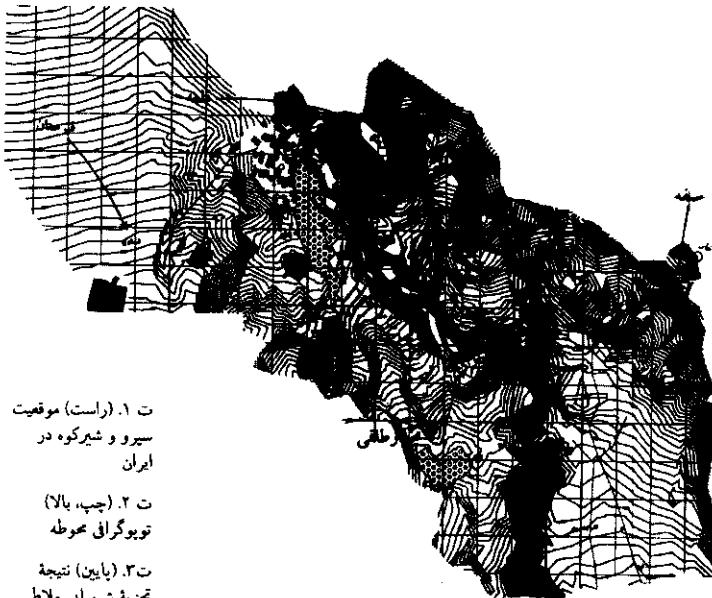
ت. ۱. (راست) موقعیت سیرو و شیرکوه در ایران

ت. ۲. (چپ، بالا) توپوگرافی محوطه

شیرکوه به محدوده‌ای در ۳۷ کیلومتری شمال غرب نایین و ۴ کیلومتری غرب روستای سپررو اطلاق می‌شود (ت ۱) که شامل سه چشمه آب نیمه‌خشک و چندین زمین کشاورزی و تامین‌کننده آب شرب این روستا است. محوطه تاریخی شیرکوه در قلب محدوده مذکور قرار دارد. این محوطه با ارتفاعات شیرکوه در شمال و تپه‌ماهورهای منفرد در جنوب محصور شده است. اگرچه ارتفاعات جنوبی بلند نیست، حایلی طبیعی است که محوطه را استنار می‌کند (ت ۲)، مهمترین ساخته‌ها در این محوطه چهارطاقی و قلعه و صفحه است.

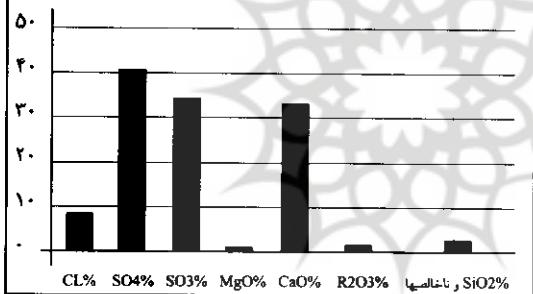
ت. ۳. (باین) نتیجه تجزیه شیمیایی ملاط چهار طاقی شیرکوه.  
مأخذ: رکنایی، گزارش چیل عالمی، «گزارش آثاریز ملاطهای چهار پناه دوره ساسانی»

CL%	SO4%	SO3%	MgO%	CaO%	R2O3%	SiO2% و ناخالصها
۸/۸۸	۴۱/۵	۳۴/۵۴	۰/۸	۳۲/۶	۱/۳۵	۳/۱۴

تجزیه ملاط به کاررفته در بنای قلعه و چهارطاقی گویای قرابت ترکیب ملاط در این دو بناست. از اینجا می‌توان حدس زد که اولاً زمان ساخت این دو بنا تزدیک بوده است و اختلاف سن آنها قابل اغماض است؛ ثانیاً مردمان منطقه در طی زمانی طولانی برای ساختن ملاط بناهای شان از معدن خاک معین استفاده می‌کردند و در این باره تجربه اندوخته بودند.
