خانه قدسیه اصفهان

(فن شناسی معماری داخلی)

آشکار سازی تزیینات پنهان در خانه قدسیه اصفهان

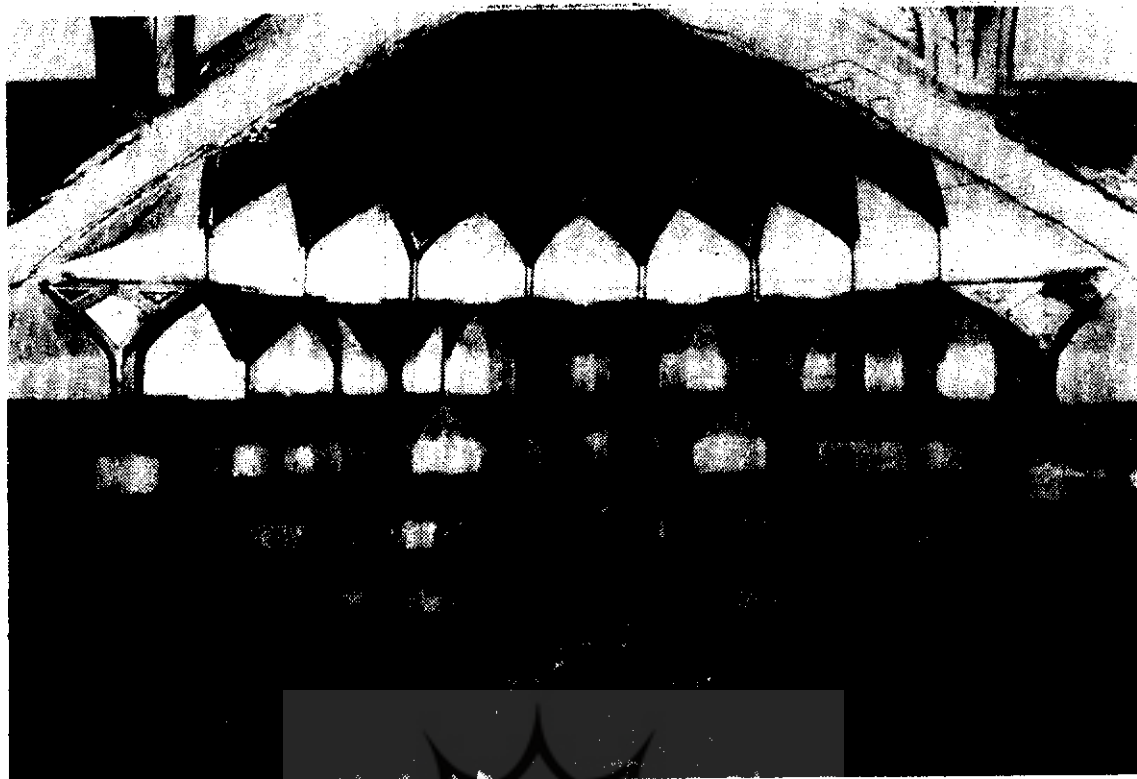
۱- مقرنس های قاجاری سالن مرکزی

در حین استحکام بخشی تزیینات مقرنس قاجاری سالن مرکزی جبهه جنوبی خانه قدسیه (نقشه ۱، پلان همکف، عکس ۱) بخشی از تزیینات خفته در زیر آنها نمایان گردید (عکس ۲). تزیینات پنهان مربوطه به دوره اول بنا به احتمال زیاد صفوی و به گفته بعضی از کارشناسان، زندی بوده و شامل رسمی بندی‌هایی همراه با نقاشی و کچری می‌باشد.

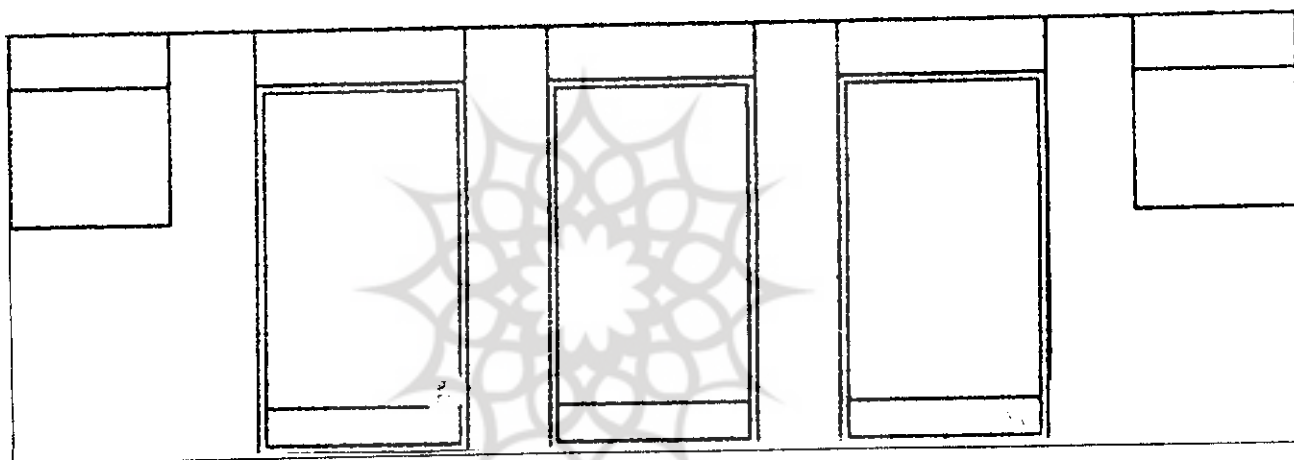
طرح نمای ۲

ناقچه بلند دیوار شرقی اتاق غربی پس از اجرای مرحله اول عملیات
باز نمودن تیغه اول

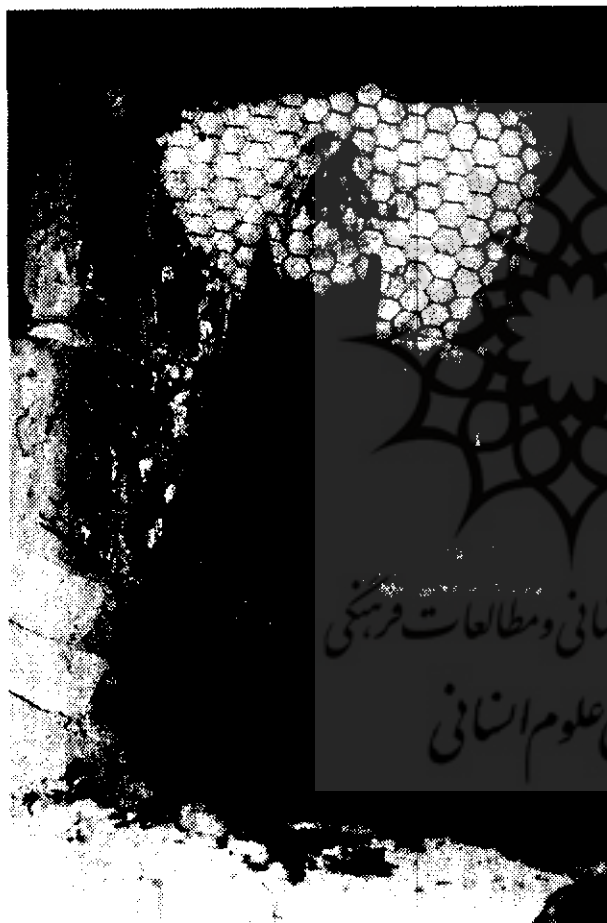
۵- استحکام بخشی تیرهای چوبی و تیغه داخلی.

در طی عملیات اجرایی آشکارسازی تیغه اول تالیه قوس‌ها برداشته شد و استحکام بخشی گردید. تیغه داخلی که سر تیرهای باربر مقرنس‌ها در داخل آن جای گرفتند، فاصله معینی از مکان قرار گرفتن تیرها، باز شد. فاصله غیر عمده با استفاده از مصالح ساختمانی (نبشی، آجر، گچ، تور سیمی کالوانیزه) که در تصاویر ۵، ۶ و ۷ مشاهده می‌گردد، استحکام بخشی گردید. کابل برق قرار گرفته در لوله خرطومی به صورت پنهان در زیر گچ به پشت مقرنس‌ها

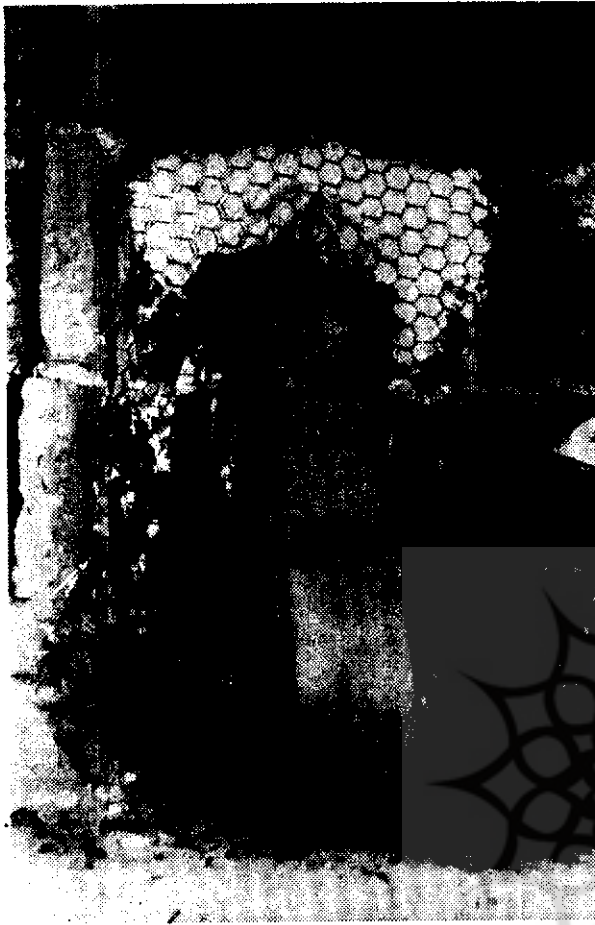
۶- ادامه عملیات استحکام بخشی

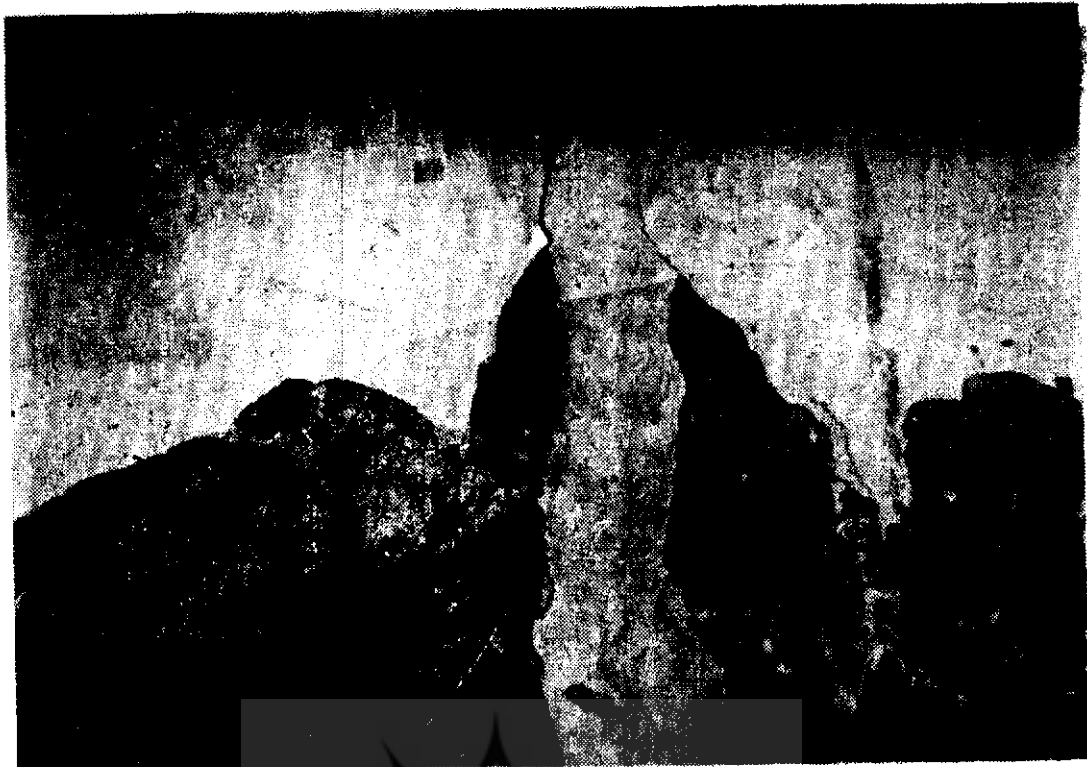
صندوقی وسط تاقچه بلند (وسط دیوارنگاری) دچار شکستگی و ریزش شده که این فضا نیز حدوداً هم زمان با پوشانده شدن روی نقاشی، با استفاده از گچ پر گردیده و در طی زمانهای بعدی گچ نیز ترک خورده است. پس از لایه برداری سطحی دیوارنگاری، قشر ضخیم گچ از محل شکاف جلوی صندوقی، جهت انجام استحکام بخشی برداشته شد و با استفاده از مفتول، تور گالوانیزه، گچ و چسب ترمیم گردید.

۱۶- بازسازی و استحکام بخشی فضای شکافته شده جلوی
صندوقی
