مسجد جامع شاهروд

حمید ابوالفضلی

● شرح بنا

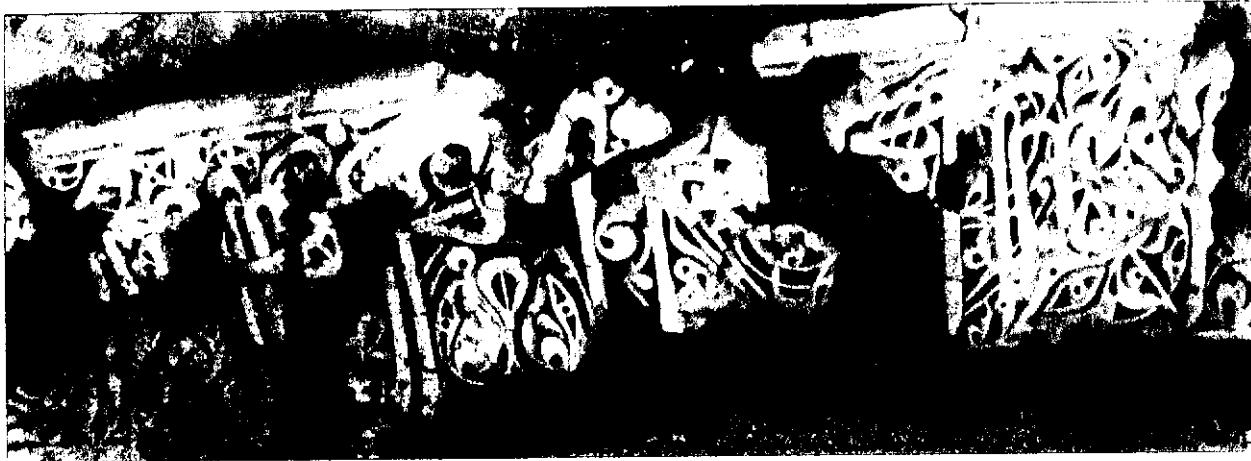
تصویر ۳.

«بِسْمِ اللَّهِ الرَّحْمَنِ الرَّحِيمِ إِنَّمَا يَعْمَرُ مَسَاجِدُ اللَّهِ مِنْ أَمْنِ إِلَهٍ وَّبِسُوءِ الْأَخْرَ وَإِقْامِ الصَّلَاةِ وَآتَيِ الْزَكُوْةِ وَلَمْ يَخْشِ الْاِلَهَ فَعْصَى أُونُكَ رَبَّكَ إِنَّكُوْنُ مِنَ الْمُهَتَّدِينَ اجْعَلْتُمْ سَقَايَةَ الْحَاجِ وَعَمَارَةَ الْمَسَاجِدِ نَحْرَهُ كَمَنْ آمَنَ بِاللَّهِ وَالْيَوْمَ آخْرُ وَجَاهَدَ فِي سَبِيلِ اللهِ» تصویر ۳ و ۴.
