# بقعه مهدی صالح

## تحلیل معماری بنا، نما و تزئینات بیرونی

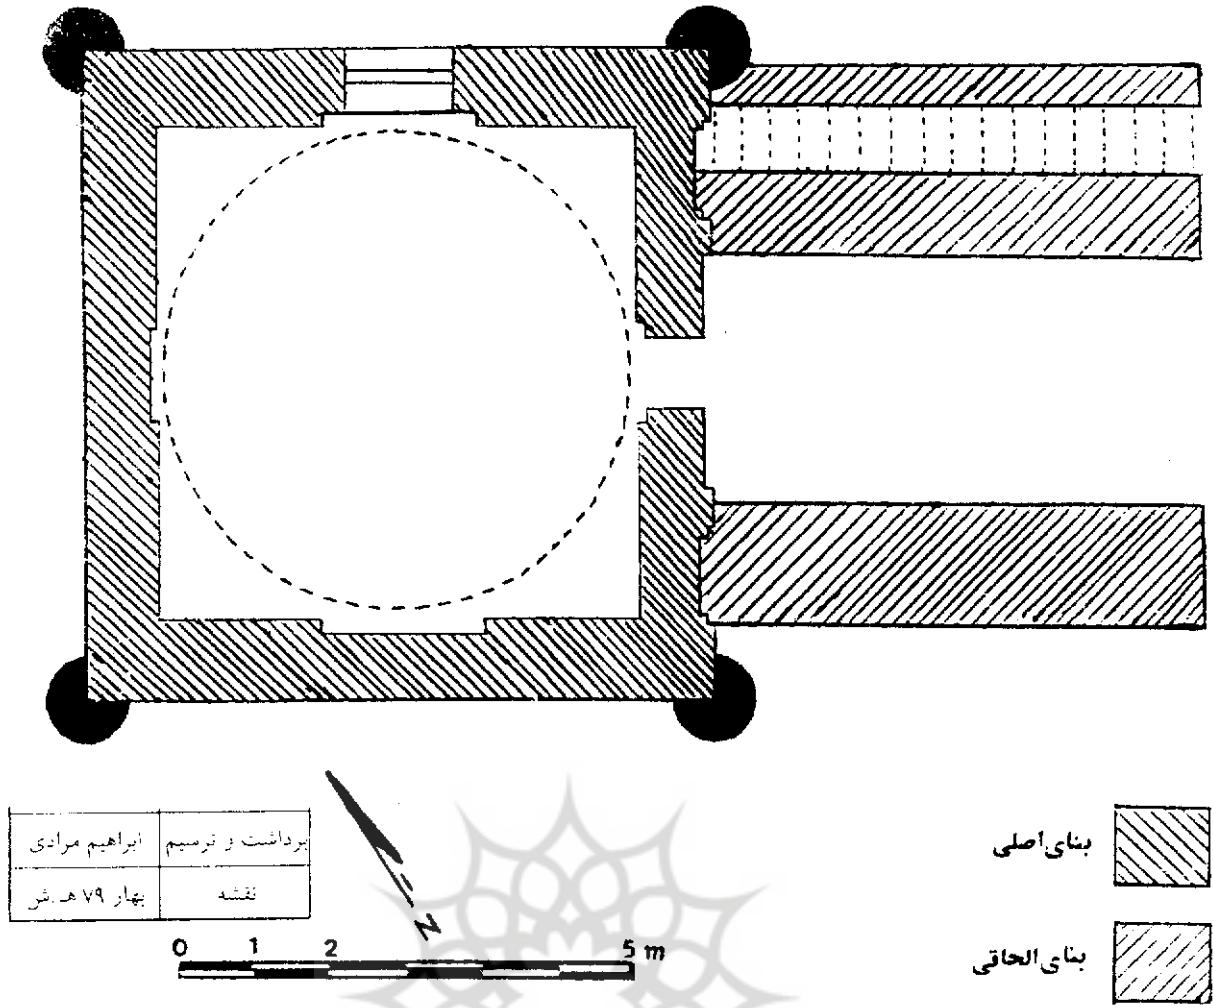
نقشه بقعه مهدی صالح

در دیوار ضلع جنوبی در محل اتصال به دیوار ضلع شرقی شکاف عمیقی ایجاد شده که مرمت آن مشکل و یا غیر ممکن می‌باشد، احتمالاً همین شکاف باعث شده است که ایوانی در قسمت شرقی بنام به عنوان ورودی و هم برای جلوگیری از رانش ضلع شرقی ایجاد گشته باشد (نقشه بنا). آثاری از روکش گچی در دیوار ضلع جنوبی مشاهده می‌شود که بیشتر آن فرو ریخته و تنها قسمتهایی از آن باقیمانده است. احتمالاً بنادر ابتداء روکش گچی نداشته ولی بعدها به هنگام مرمت بنا آنرا با گچ روکش کرده‌اند.

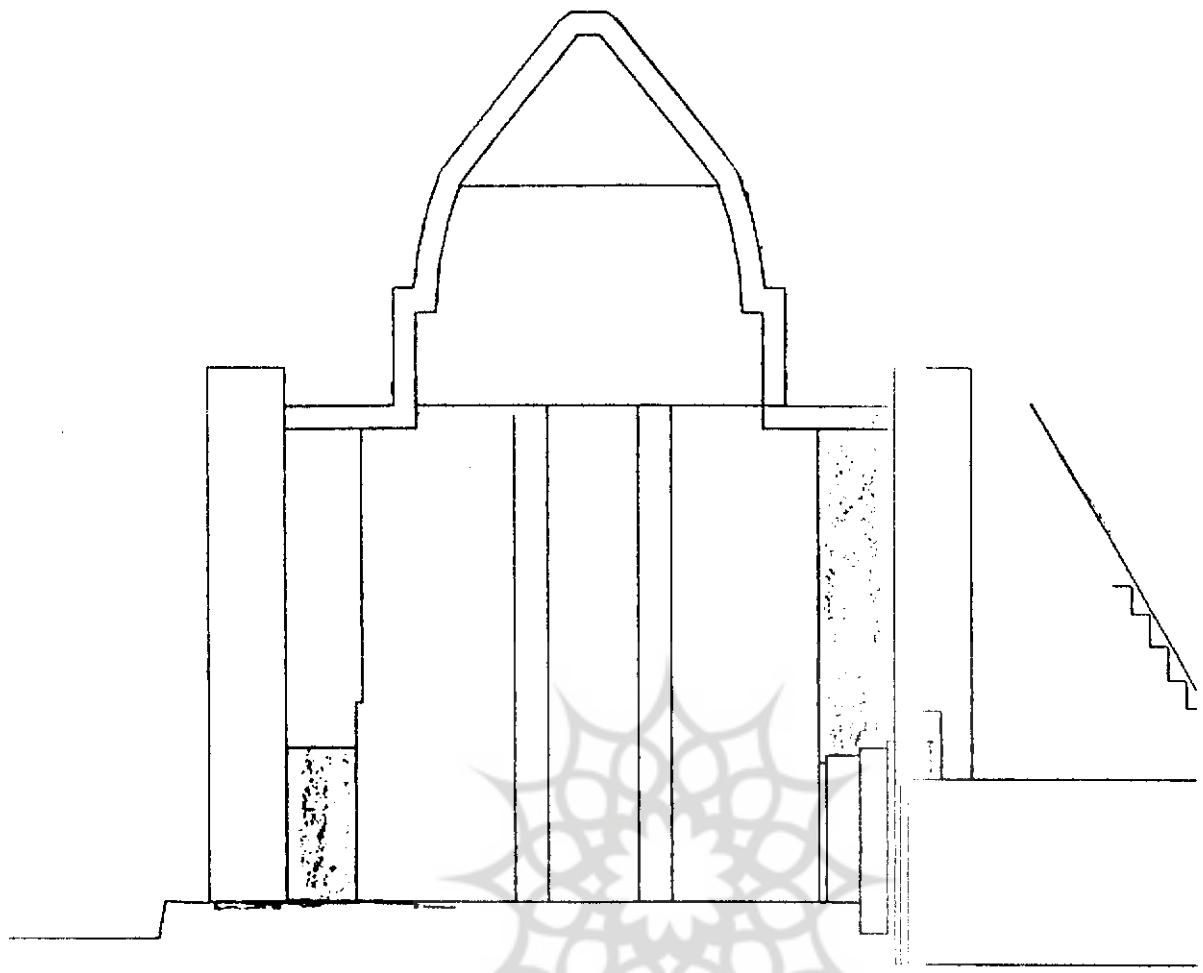
نمای متقاطع جنوب غربی بقمه، برگرفته از آرشیو مرکز اسناد سازمان میراث فرهنگی

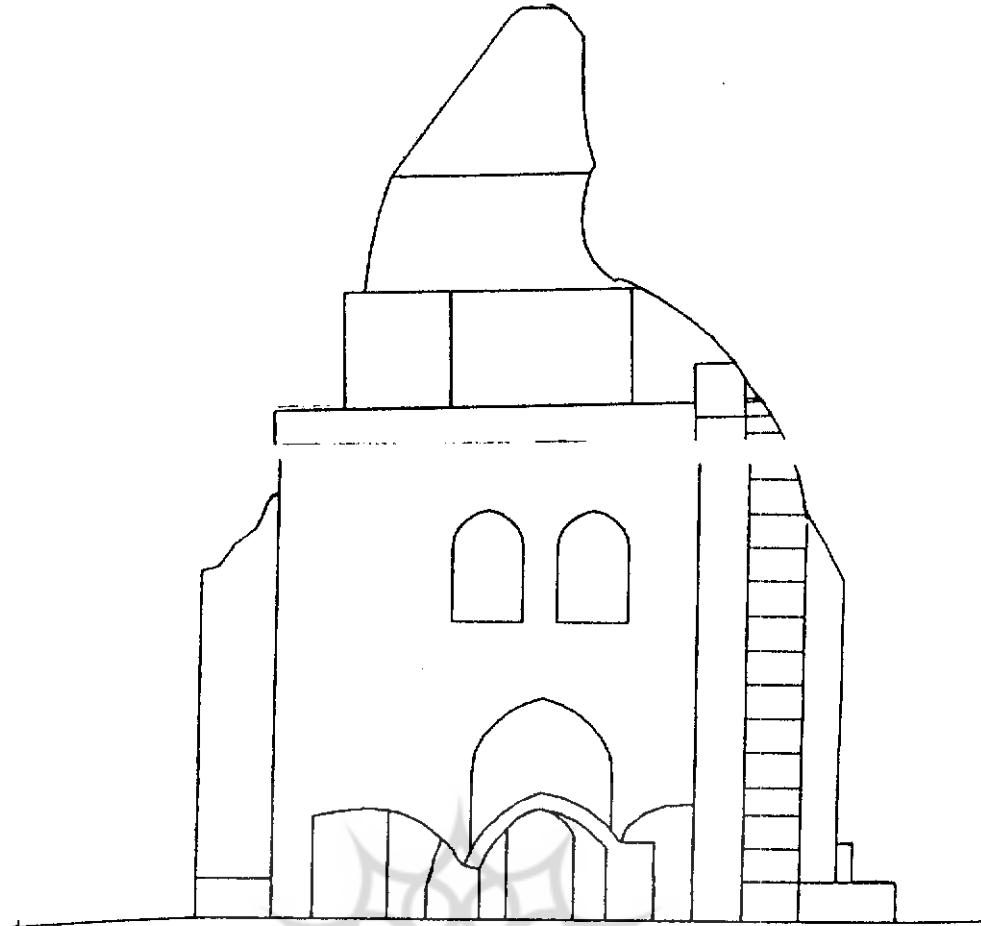
نمای شرقی بقیه، برگرفته از آرشیو مرکز اسناد سازمان میراث فرهنگی

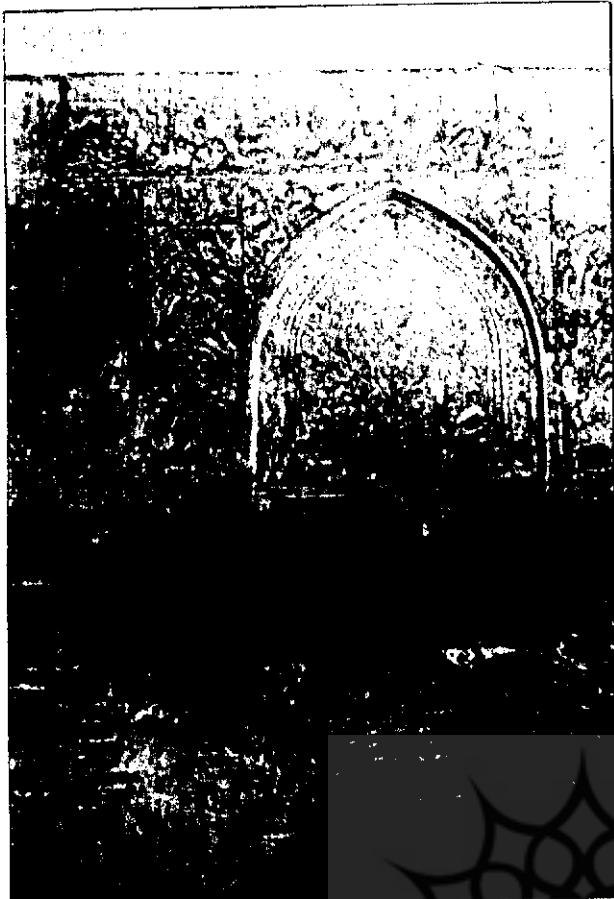
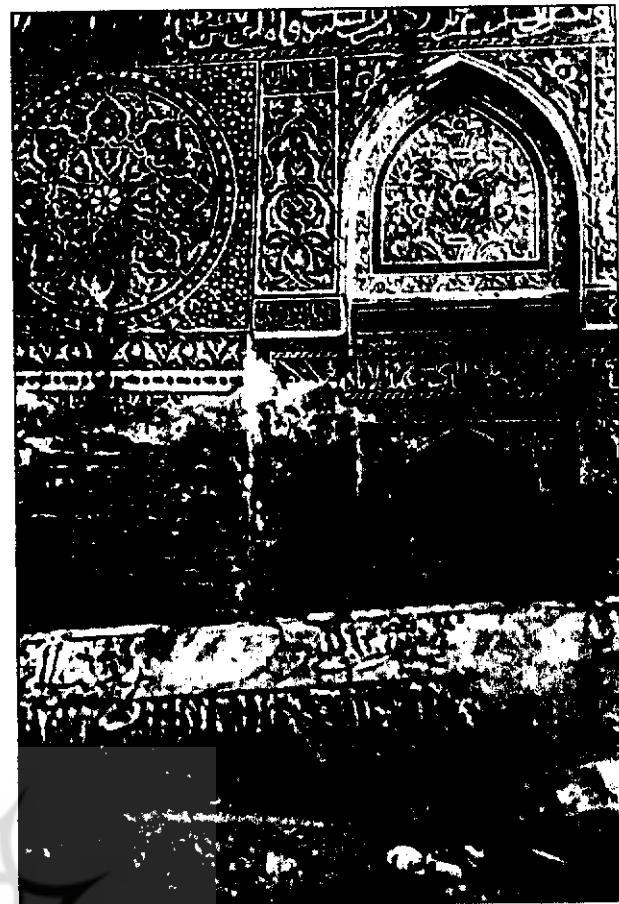
تصویر ۶: بقعه مهدی صالح، معراج بنانمای شمال مقبره، برگرفته از آثار باستانی و تاریخی لرستان، ص ۵۳۶

تصهیر نمای داخلی ضلع جنوبی و وضعیت فعلی محراب.

همانطور که به نقل از ایزدپناه گفته شد قبر در داخل سرداب قرار داشته است، ولی وی از نمای قبری خبر می دهد که در داخل اتاق گنبددار و در مقابل محراب قرار داشته است (۲۹) «در وسط آن (طبقه دوم) نمودار قبری با سنگ و گچ ساخته شده است (تصاویر ۴ و ۶) و بر روی آن سفال متشوری شکل پنج وجهی، بطول ۱/۵۵ متر و اندازه پهنهای هر یک از سطوح جانبی آن ۲۷ سانتیمتر است کار گذاشته شده و روی این سطوح سه آیه آخر سوره ۵۹ (حشر) با خط نسخ بسیار زیبایی گچبری و نوشته شده است (۳۰) «نمای شمالی قبر (تصویر ۶) نوار بالایی: بسم الله الرحمن الرحيم. هوالذى لا إله الا هو، عالم الغيب».

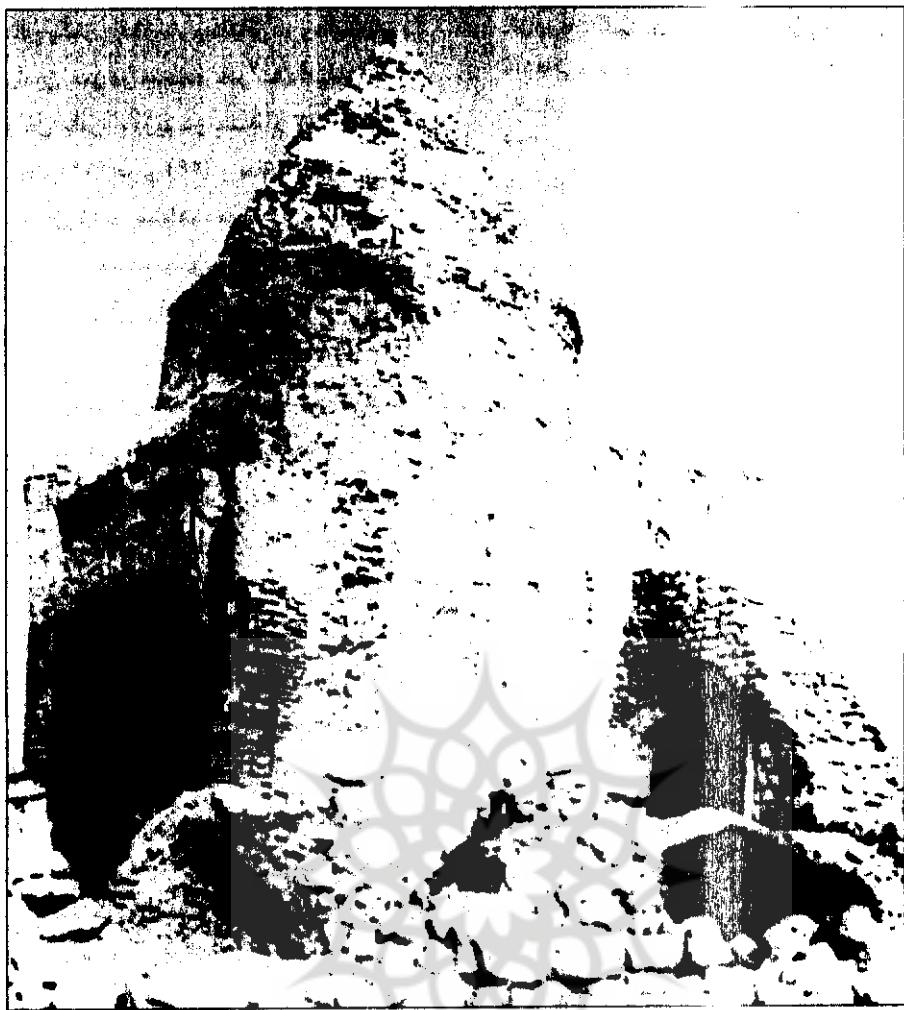
بر. ۹: نمای جنوب شرقی بقعه برگرفته از آثار باستانی و تاریخی لرستان، ص ۵۳۱
