کاروانسرای سلیم

(سرپوشیده کوهستانی) در ارمنستان^(۱)

علیرضا علی مددی

دانشگاه دولتی معماری ایروان (ارمنستان)

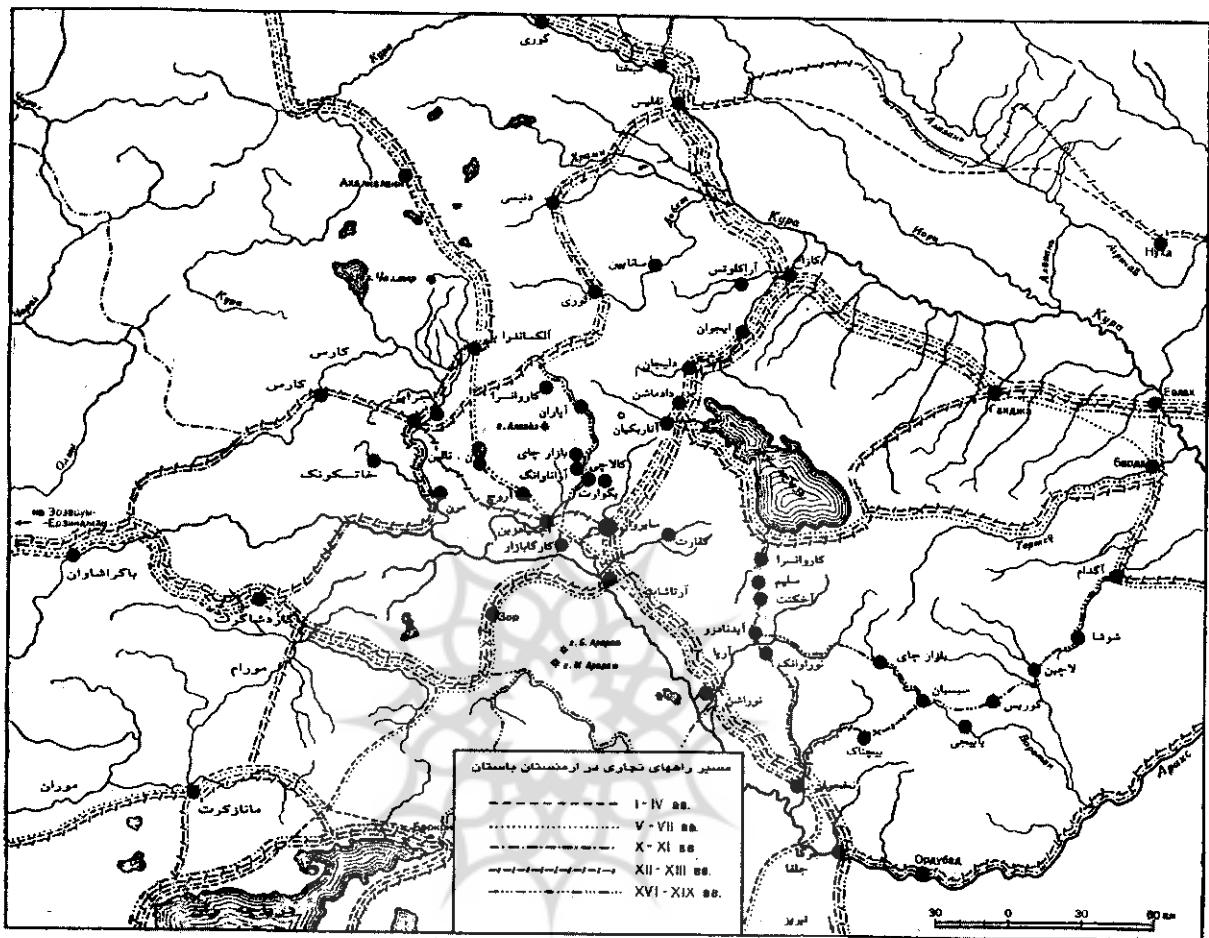
نقشه ارمنستان با نشانه های راههای تجاری باستانی آن و محل قرارگیری کاروانسراها. تهیه شده توسعه O.Khalpakchian

نقشه راههای تجاری ارمنستان که در آن محل قرارگیری کاروانسراها با نقاط قرمز مشخص گردیده

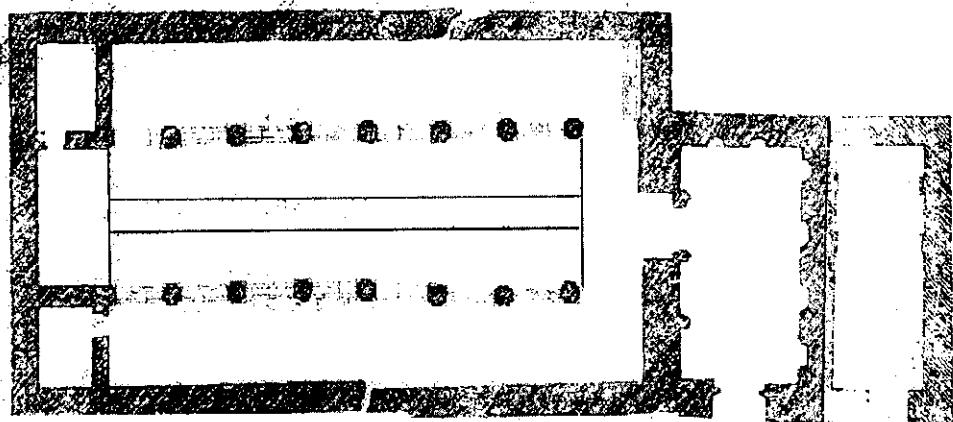
کاروانسرای سلیم سال ۱۳۳۲ ، پلان، اندازه، از س. دافیان

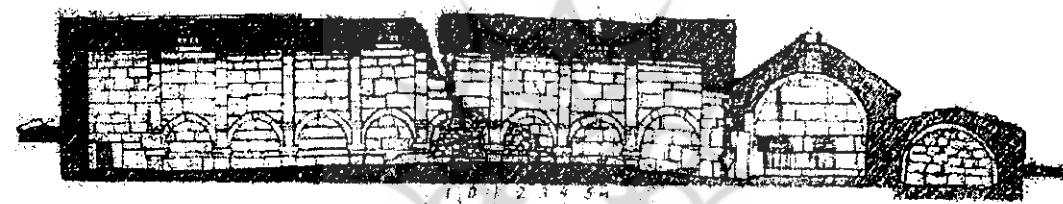
کاروانسرای سلیم، سال ۱۳۳۲ ، برش طوفی، اندازه از س. دافیان

صف کاروانسرا
صف یا پشت بام این گونه کاروانسراها (یک سالنه سه راهرو) از مرکز دارای شبی است . به عقیده تعدادی از محققان از جمله آ. یاکوبسن^{۱۲} طوری که معلوم است ارتفاع راهروهای کناری کمتر از راهرو میانی است و دلیل این امر آن است که بتوان به راحتی پشت بام را دو شبیه درست کرد در کاروانسراهای سلیمانی راهروی دست راست بلندتر از راهروی کناری دست چپ است. این امر به خاطر ناهمواری و پستی و بلندی محل احداث کاروانسرا است.

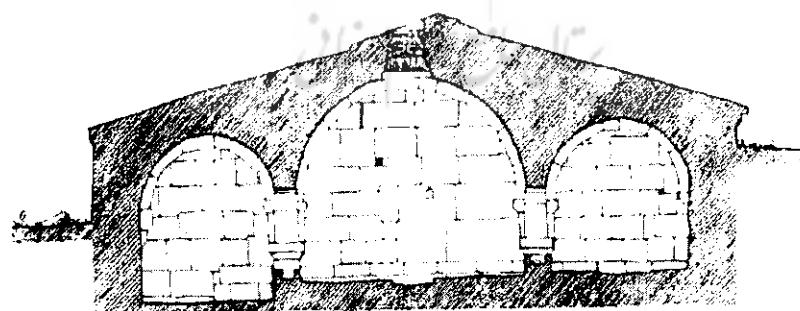
برش عرضی پیش سالن که در این برش قسمت های ناهموار زمین کاروانسرا بر روی آن احداث شده از روی ارتفاع برش کاملا مشهود است

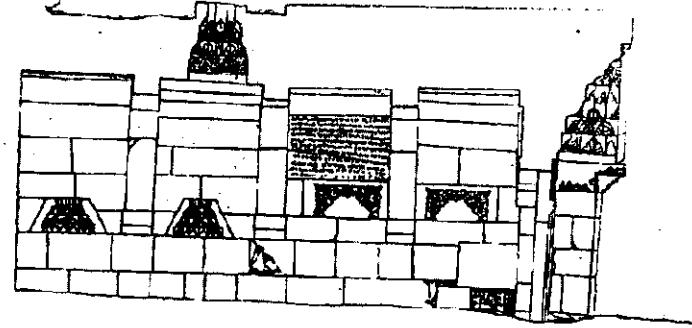
برش طولی پیش سالن

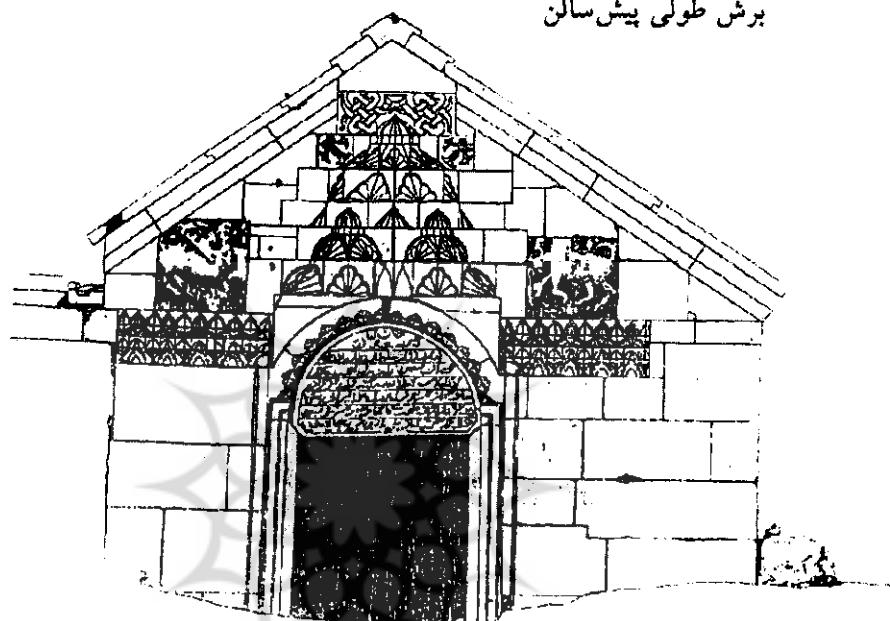
نمای پیروزی درب ورودی پیش سالن

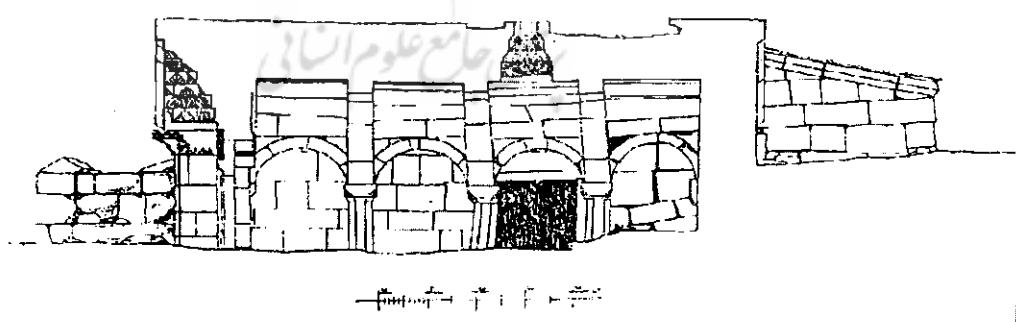
برش طولی پیش سالن
