نقدی بر مرمت دیوارنگاره چند بنای مذهبی اسلامی در ایران

A Critical of Mural Painting Restorations of a Few Islamic Buildings in Iran

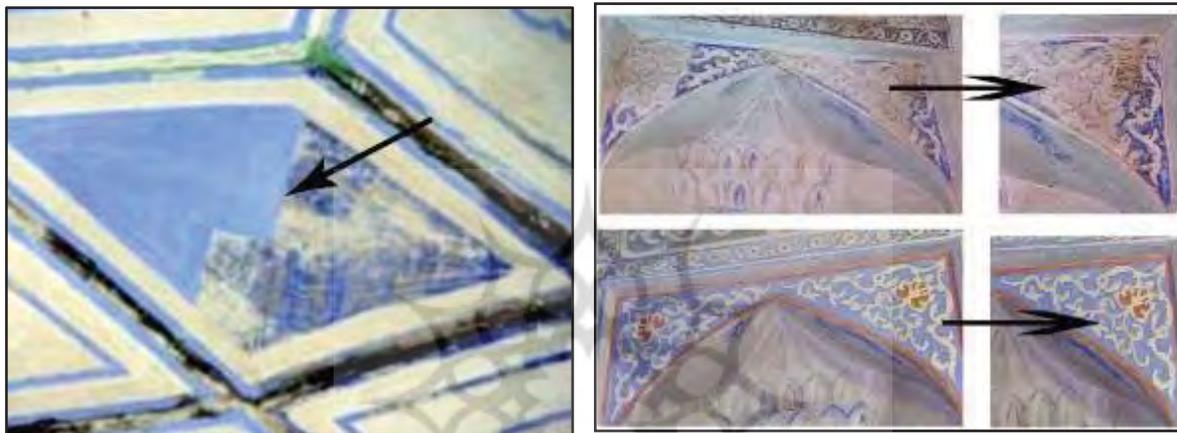
در این پژوهش، با تکیه بر مطالعات میدانی در برخی از بناهای تاریخی در شهرهای مختلف، تعدادی دیوارنگاره مذهبی مرمت شده در دوره‌های گذشته انتخاب گردید. یکی آنها، امامزاده روشن آباد واقع در گرگان است. تصاویر ۱ و ۲، دیوارنگاره‌هایی در حالت‌های قبل و بعد از مرمت را در این بنا نشان می‌دهد. قسمت‌های اصلی که بخش قابل توجهی از اثر را تشکیل می‌دهد، در مرمت نادیده گرفته شده و مشاهده می‌شود که رنگ‌های استفاده شده برای موزون سازی، رنگ روشنی انتخاب شده است. همچنین رنگ‌های اجرا شده در مرمت، بر روی رنگ‌های تاریخی قرار گرفته و کاملاً آنرا پوشانده است.

تصویر ۱: مرمت دیوارنگاره امامزاده‌روشن آباد واقع در گرگان‌روشن‌آباد (ماخذ: نگارنگان ۱۳۹۰)

تصویر ۲: پنهان شدن نقوش تاریخی در زیر رنگ‌های الحاقی، قسمتی از سقف امامزاده روشن‌آباد (ماخذ: نگارنگان ۱۳۹۰)

باید به این نکته توجه داشت که هدف اصلی مرمتگر باید حفظ همه جانبه ارزش‌های اثر باشد و مداخله به شیوه موزون سازی رنگی دیوارنگاره‌های تاریخی نباید این ارزش‌ها را خدشه‌دار نماید بلکه باید تنها تا حدی پیش برود که باعث خوانایی بیشتر اثر شود و همچنین ارزش‌های زیبایی شناختی اثر را آشکار نموده و آن را بهبود ببخشد. در حقیقت بازسازی رنگی، اقدامی در جهت حفظ ارزش‌های زیباشناختی اثر می‌باشد اما در این بنا، این اتفاق رخ نداده و موزون سازی رنگی، تبدیل به نوسازی و یا بازسازی رنگی دیوارنگاره گشته است. این عمل مرمتگر باعث شده است که اثر هنری، سندیت تاریخی خود را از دست داده و محدودیت‌های فراوانی برای پژوهشگران حفاظت آثار تاریخی به وجود آورده است.

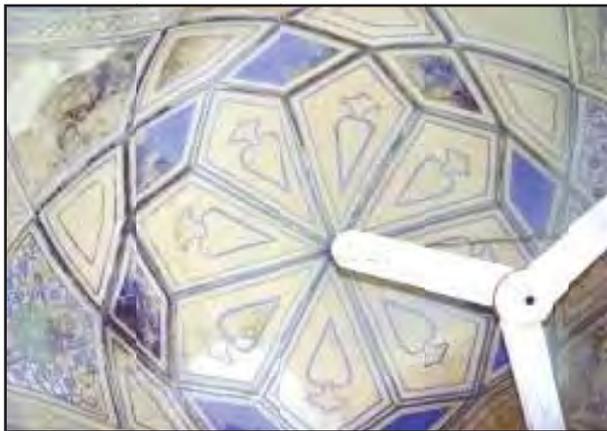
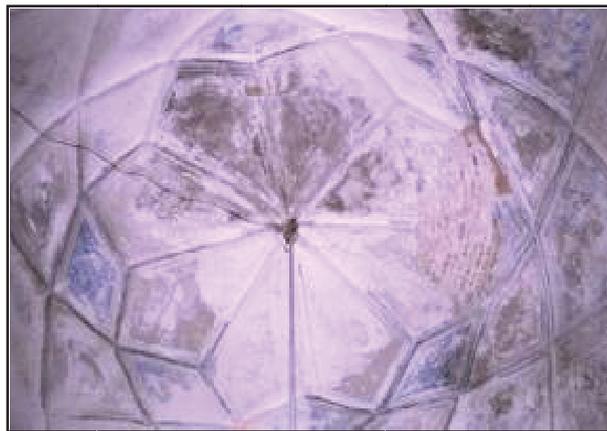
قسمت‌های دیگر امامزاده روشن آباد نیز در سال‌های اخیر مرمت شده است از جمله آرایه‌های باقی مانده در سقف گنبد که دخل و تصرف زیادی در آن صورت گرفته است (تصویر ۳ و ۴). در تصویر قبل از مرمت سقف مشاهده می‌شود که لایه رنگ و لایه بستر گچی، به دلیل نفوذ رطوبت، از تکیه‌گاه جدا شده و تکیه‌گاه آجری آن نمایان شده است. در مرمت‌های انجام شده، عامل رطوبت گنبد برطرف شده است. در آخرین مرمت که در سال ۱۳۸۵ انجام شده، لایه آستر و بستر گچی سقف گنبد بازسازی شده و دیوارنگاره‌ها، نوسازی شده است (منبع: مرکز اسناد میراث فرهنگی استان گلستان). در قسمت‌هایی به دلیل وجود نقوش تکراری نقش‌ها بازسازی شده و در قسمت‌هایی نیز با سلیقه شخصی و بدون مستندات نقاشی شده است. بازسازی رنگی در قسمت‌های کمبود با تکنیک هاشور یا نقطه پرداز جهت تشخیص قسمت‌های مرمتی از اصل انجام نشده است.

تصویر ۳: سقف گنبد امامزاده روشن آباد گرگان قبل از مرمت (ماخذ: آرشیو میراث فرهنگی استان گلستان)
تصویر ۴: سقف گنبد امامزاده روشن آباد گرگان بعد از مرمت (ماخذ: نگارنگان ۱۳۹۰)

با توجه به ماده ۹ کنگره و نیز هدف مرمت کشف و نگهداری ارزش‌های تاریخی و شکلی بنای کهن بوده و این عمل بر مبنای احترام بر اساس کیفیت قدیمی بنا و بر مستندات اصیل آن استوار است. عمل مرمت می‌باید هنگامی که فرضیه‌ها و احتمالات فرسودگی در وجود اجزای آن آغاز می‌گردد متوقف شود (حبیبی و مقصودی، ۱۳۸۶: ۱۳۵). همچنین با توجه به تقدس این بنا امکان رها شدن آن نیز امکان‌پذیر نیست و باید عامل نقص از این اماکن برطرف شود. اینگونه مرمت و بازسازی نقاشی، در دیوارنگاره‌های مذهبی غیر اسلامی مانند کلیسا نیز با وجود تخریب وسیع و نبود مستندات دیده می‌شود که در آن دخل و تصرف زیادی شده است و به نقاشی دیگری مبدل شده است (تصویر ۵ و ۶). بقعه امیر شهید لاهیجان دارای دیوارنگاره‌ای است که بخش بزرگی از آن تخریب شده و از بین رفته است. این دیوارنگاره دارای موضوع مذهبی بوده که در سال‌های اخیر، با در نظر گرفتن بعد اعتقادی و مذهبی آن مرمت شده است. افرادی که جهت زیارت در اینگونه اماکن رفت و آمد دارند، به بیانی دیگر مخاطبان خاص این آثار، خواهان کامل شدن دیوارنگاره‌های تخریب شده هستند، که مرمتگر باید به این نکته توجه داشته باشد. اما این کار را به گونه‌ای بهتر و ساده‌تر می‌توان اجرا نمود یعنی دقت بیشتر در نحوه طراحی، انتخاب رنگ برای موزون‌سازی، نحوه رنگ‌گذاری، نحوه قلم‌گیری و غیره.

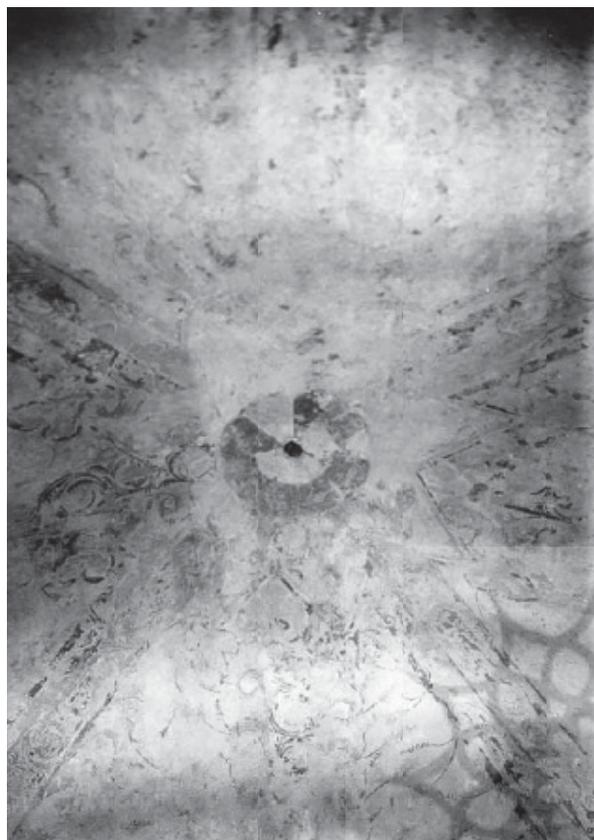
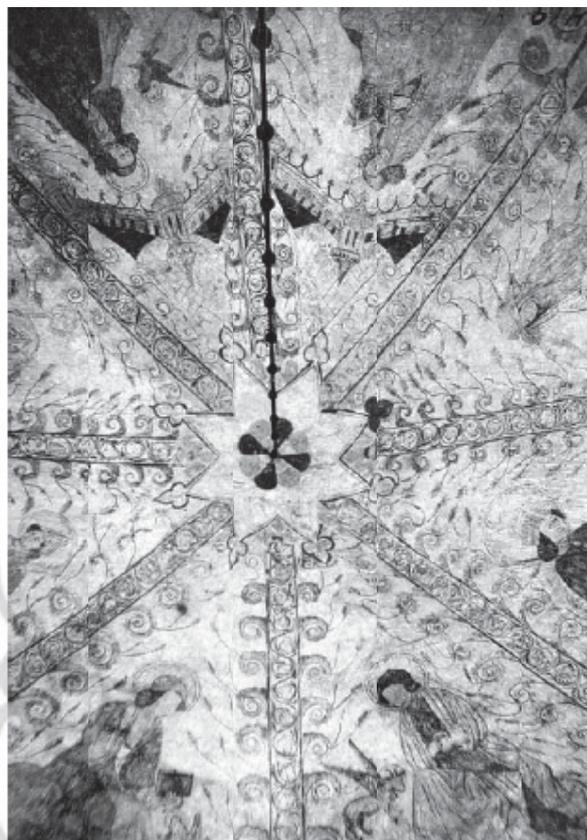
تصویر ۵: دیوارنگاره متعلق به سقف کلیسای Vendel اویلانده، پس از مرمت (Garreau, 2007, 23)
 تصویر ۶: همان دیوارنگاره، قبل از مرمت (Garreau, 2007, 23)

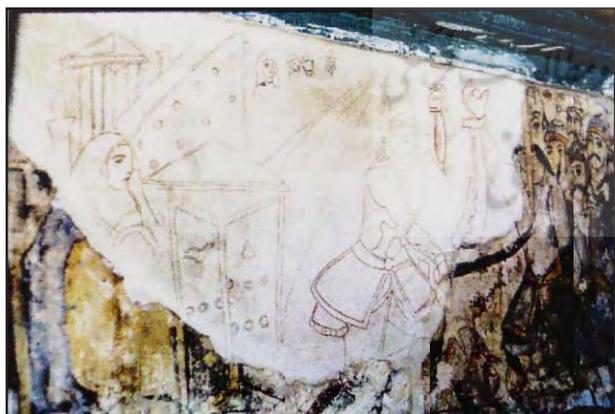
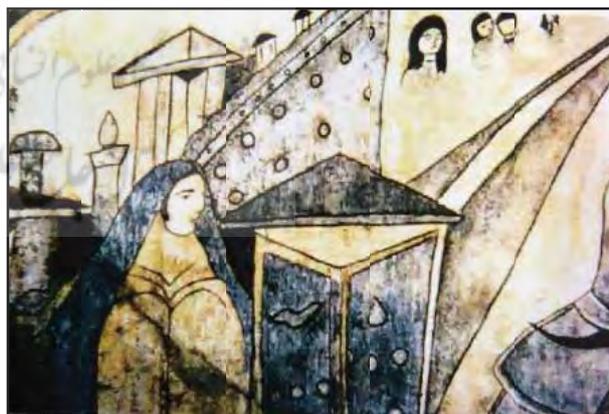
تصویر ۷: بخش تخریب شده دیوارنگاره بقعه امیر شهید شکل (ساسانی، ۱۳۸۵: ۱۳)
 تصویر ۸: همان دیوارنگاره، پس از مرمت (ساسانی، ۱۳۸۵: ۱۳)

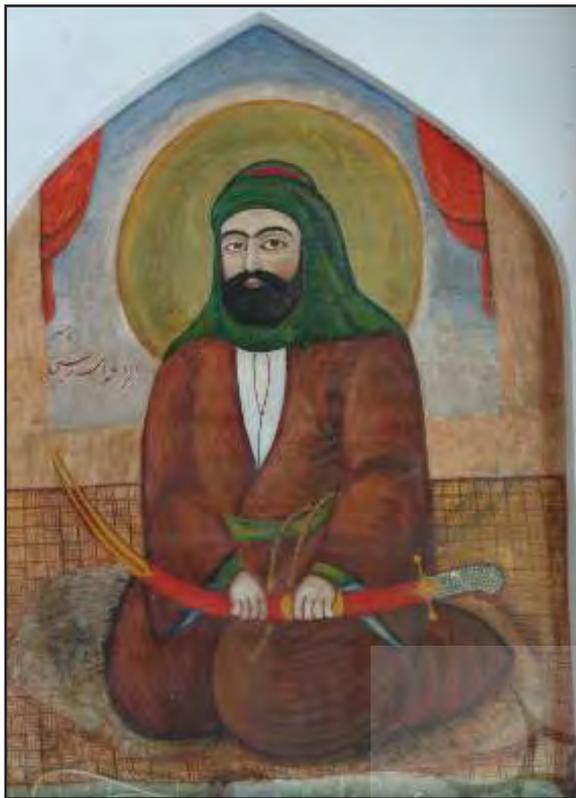
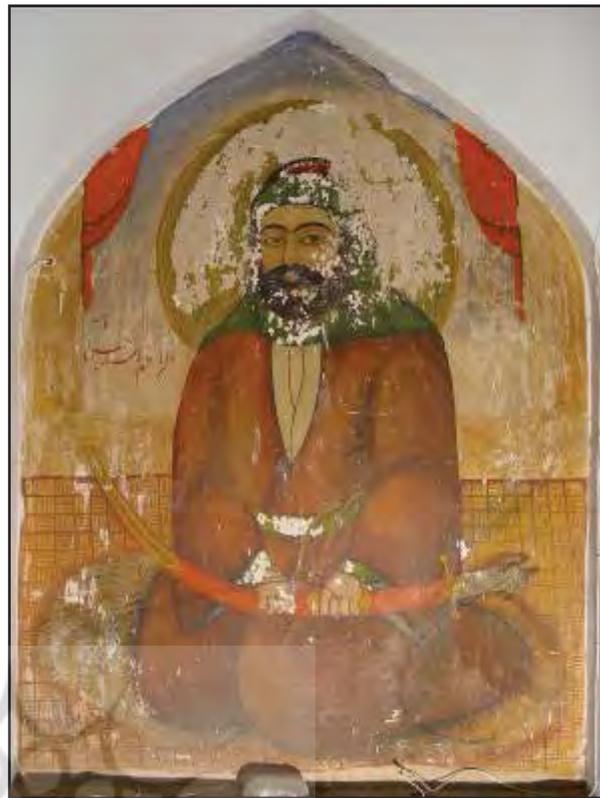
تکیه خوانساری یکی از بناهای مذهبی شهر اصفهان است. دیوارنگاره‌های تصویری تکیه خوانساری در تخت فولاد اصفهان مربوط به دوره قاجاریه است. مرمت دیوارنگاره‌های تصویری حساس‌تر از دیوارنگاره‌های تزئینی است. در نقاشی‌های تزئینی، معمولاً یک بخش از طرح مورد نظر تکرار می‌شود و اگر بخشی از آن دچار تخریب شود، با توجه به قسمت‌های باقی مانده می‌توان آن را تکمیل نمود. دیوارنگاره‌های تکیه خوانساری در اواخر سال ۱۳۸۲ و اوایل سال ۱۳۸۳ مرمت شد (نعمتی، حمزوی، ۱۳۸۳). تصویر ائمه معصومین دچار آسیب‌هایی از جمله ریختگی لایه رنگ شده بود. این دیوارنگاره‌ها

بگونه ای مرمت شده است که قسمت‌های الحاقی از فاصله نزدیک (۱ متر) قابل تشخیص است و از فاصله دور (۲/۵ متر) کاملاً یکنواخت و موزون است (تصویر ۹ و ۱۰).

تصویر ۹: دیوارنگاره ای در بقعه خوانساری، مجموعه تخت فولاد اصفهان، قبل از مرمت (منبع: علی نعمتی بابای لو، ۱۳۸۲) تصویر ۱۰: همان دیوارنگاره، بعد از مرمت (ماخذ: علی نعمتی بابای لو، ۱۳۸۲)

مخاطبان خاص این آثار یعنی همان کسانی که بصورت مداوم برای زیارت و دعا و نیایش به این مکان می آیند، خواهان تکمیل و هماهنگی این دیوارنگاره ها هستند، و بر این اساس، نظر آن ها قابل احترام بوده است. این شیوه مرمت در بناهای مذهبی، بدلیل اینکه به خوانش اصل اثر کمک می کند، باعث زیبایی اثر می شود و به نظر و سلیقه مخاطبان خاص خود احترام می گذارد، از نظر نگارندگان قابل قبول است.

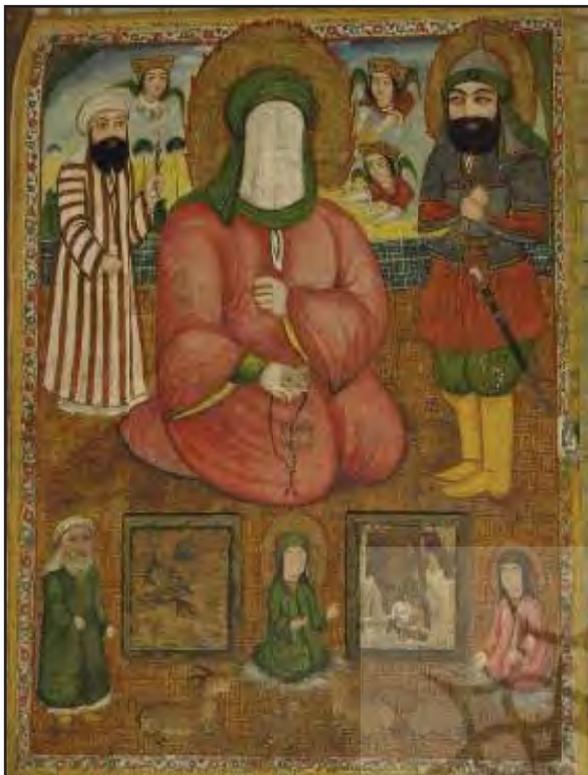
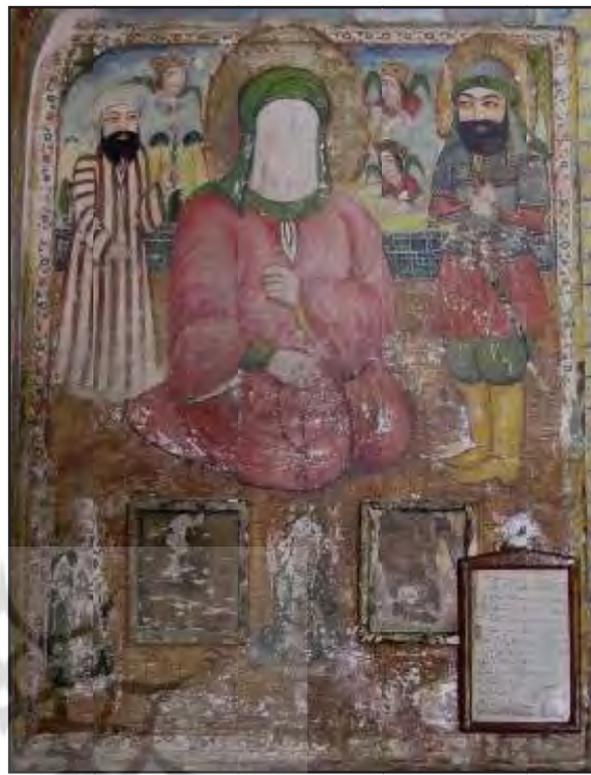
بقعه هارونیه اصفهان، با توجه به کتیبه موجود در بنا، در تاریخ ۹۱۸ ه.ق ساخته شده است. در دوره های بعد یعنی احتمالاً اواخر دوره قاجاریه، نقاشی های تصویری و تزیینی در هشتی ورودی آن اجرا شده که این دیوارنگاره ها در سال ۱۳۸۹ مرمت شده است (سازمان حج و اوقاف استان اصفهان، ۱۳۸۹). برای مرمت دیوارنگاره های تصویری این بنا، شیوه ای شبیه به شیوه مرمت در تکیه خوانساری اتخاذ شده است (تصویر ۱۱ و ۱۲). قسمت هایی از دیوارنگاره که ریختگی رنگ دارد، به رنگ سفید خودنمایی می کند. این لکه های سفید، مانند رنگ سفیدی است که بر روی تابلو نقاشی پاشیده شده است. برای برداشتن و حذف این لکه های سفید، بهترین راه، موزون سازی رنگی است. با رنگ گذاری بر روی قسمت های بدون رنگ، این لکه ها حذف شده است.

در قسمت پایین دیوارنگاره، تصویر امام حسن (ع) و امام حسین (ع) مشاهده می شود که دچار آسیب فراوانی شده است. برای مرمت این قسمت، لباس ها و اطراف تمثال، موزون سازی رنگی شده و قسمت زیادی از چهره ها که تخریب شده بوده، بصورت کاملاً ساده به رنگ صورت موزون سازی رنگی شده است، یعنی جزئیات چهره مانند چشم، بینی و لب بازسازی نشده است. در این مورد بازدیدکنندگان این اثر خواهان بازسازی کامل چهره ها هستند. نظریه پردازی مانند کیپل عقیده دارد که نقش ها و آرایه ها با داشتن شواهد کافی مرمت شود و با عدم وجود اطلاعات و شواهد کافی، اشکال بصورت کلی و بدون اجرای جزئیات می تواند استفاده شود که با این کار می توان از ناهماهنگی دوری جست. مثالی که این نظریه پرداز به آن

تصویر ۱۱: دیوارنگاره ای در بقعه هارونیه، قبل از مرمت (۱۳۸۹) تصویر ۱۲: همان دیوارنگاره، بعد از مرمت (ماخذ: نگارندگان: ۱۳۸۹)

اشاره می کند در مورد مرمت چهره برخی از قدیسین است که شواهد کافی برای تکمیل نمودن آن وجود ندارد که در این شرایط بهتر است چهره بدون جزئیات نمایش داده شود (Caple, 2000). اینکه در این مورد چقدر می توان به اصول و دستور العمل های بین المللی مرمت تکیه کرد، جای تامل دارد.

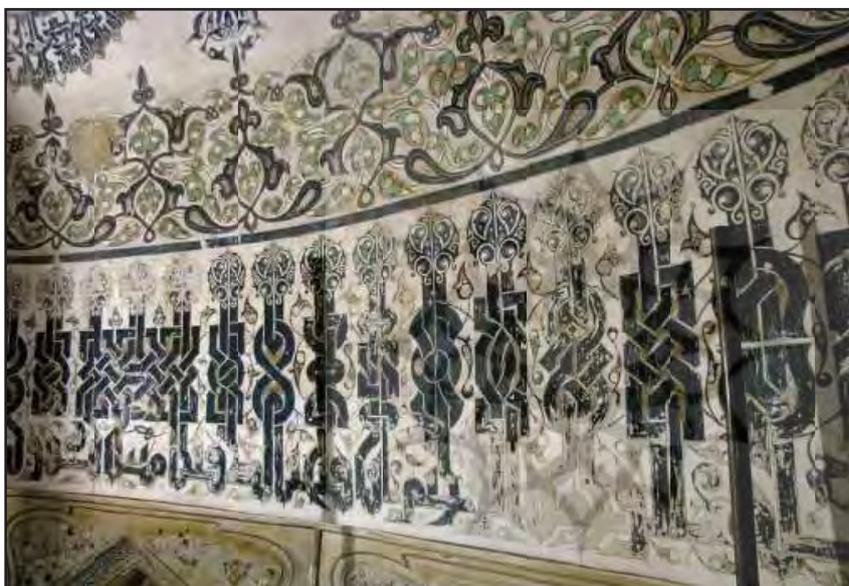
الادویه و رصد خانه می داند(جعفری، ۱۳۳۸: ۸۱) و در کتب تاریخی یزد اتمام این بنا در سنه خمس و عشرين و سبعمائه (۷۲۵ هجری قمری) نوشته شده است(مستوفی بافقی، ج ۳، ۱۳۴۰: ۶۵۵) و (کاتب، ۱۳۸۶: ۱۱۴). دیوارنگاره‌های تزئینی و کتیبه‌های نقاشی سقف گنبد بقعه سید رکن الدین یزد در سال ۱۳۸۸ مرمت شده است (حمزوی، ۱۳۸۸). مرمت این قسمت‌ها در حد استحکام بخشی لایه آستر، بستر و آرایه‌های گچی، تثبیت و تمیزکاری لایه رنگ و طلا انجام شده است. قسمت‌هایی که دارای ریختگی لایه رنگ است، هرچند که حدود آن کاملاً نمایان است، موزون سازی رنگی صورت نگرفته است. همانطور که در تصویر ۱۳ مشاهده می شود، کتیبه نقاشی گریو گنبد که دارای خطوط محیطی مشخصی است، موزون سازی و یا بازسازی نشده است. آیا می توان گفت در صورتی که این بخش‌ها موزون سازی رنگی شود، باعث دخالت بیش از حد شده است یا اینکه با موزون سازی آن، خوانایی و زیبایی اثر بهتر خواهد شد؟

تصویر ۱۳: کتیبه نقاشی (سوره الفتح) حدوداً به عرض ۱/۲ متر و طول ۳۶ متر، گریو گنبد بقعه سید رکن الدین یزد، تصویر پس از مرمت، (ماخذ: نگارندگان: ۱۳۹۱)

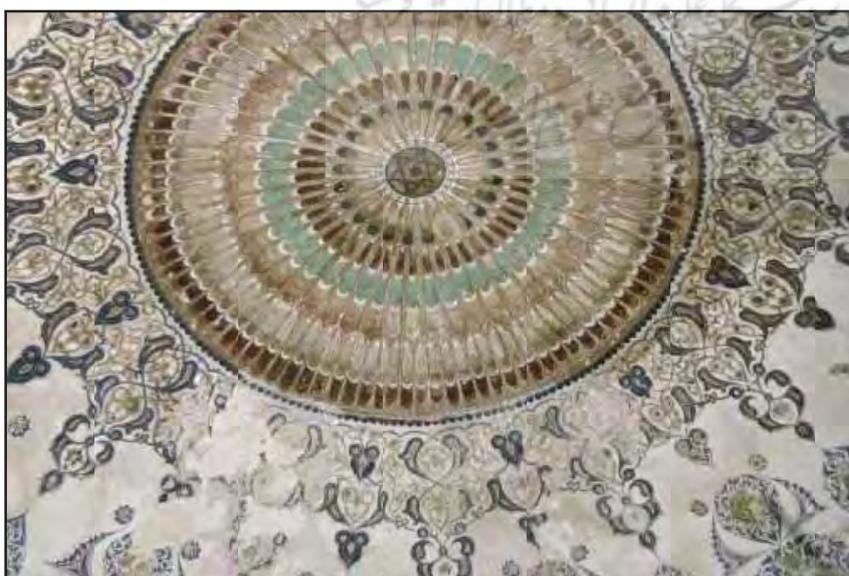
همچنین نقاشی‌های تزئینی سقف گنبد که بصورت قرینه کار شده است (تصویر ۱۴) و امکان بازسازی کامل در قسمت‌های تخریب شده وجود دارد، موزون سازی نشده است. در واقع، هدف، حفظ اثر بوده است معمولاً در موارد مشابه، تاریخ و قدمت اثر تاثیر زیادی بر شیوه مرمت می گذارد. شاید اگر این بنای مذهبی مربوط به دوره قاجاریه بود، با شواهد موجود بصورت کامل بازسازی می شد.

تصویر ۱۴: نقاشی تزئینی سقف گنبد بقعه سید رکن الدین یزد، تصویر پس از مرمت، (ماخذ: نگارندگان: ۱۳۸۹)

۱. نقاشی‌های تزئینی سقف گنبد متشکل از نقوش هندسی و نقوش گیاهی (اسلیمی) است. روش اجرا به این ترتیب بوده که هنرمند به هنگام اجرای نقاشی، تقسیم‌بندی‌های اولیه را با ایجاد خراش بسیار ظریف، ترسیم و سپس طرح اولیه را به صورت قلم گیری تک رنگ اجرا و بعد اقدام به رنگ گذاری کرده و پس از اتمام رنگ گذاری، نقوش مجدداً قلم گیری نشده است (حمزوی ۱۳۸۸، ۳۵).
