تحلیل تغییرات مورفولوژیکی رودخانه ناشی از احداث سد طالقان بر پایه تفاضل‌سنجدی زمانی داده‌های سنجش‌ازدوری

محمد شریفی کیا^{۱*}، سیاوش شایان^۲، سیدمروت افتخاری^۳، امیر کرم^۴

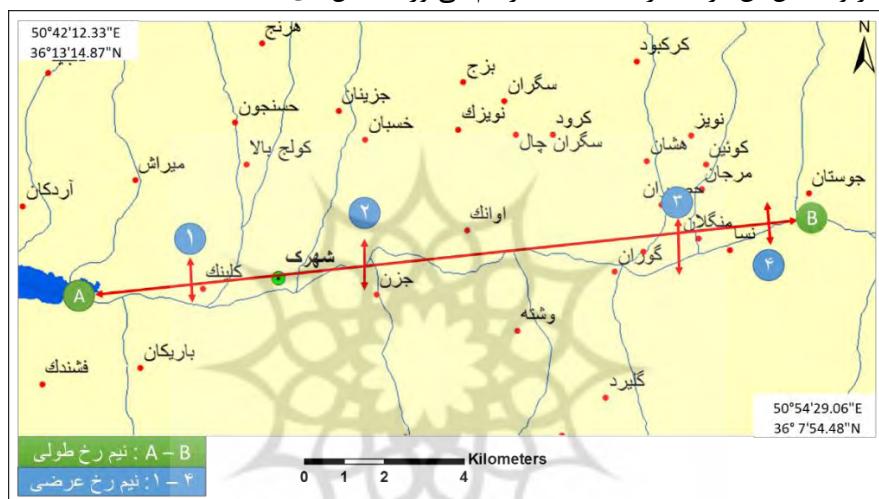
شکل ۲ نشان‌گذاری موقع ترسیم نیمرخ‌های طولی و عرضی بستر شهرود از مصب تا روستای جوستان (A-B) (A-B : نیم رخ طولی - ۱-۴ : نیم رخ عرضی)

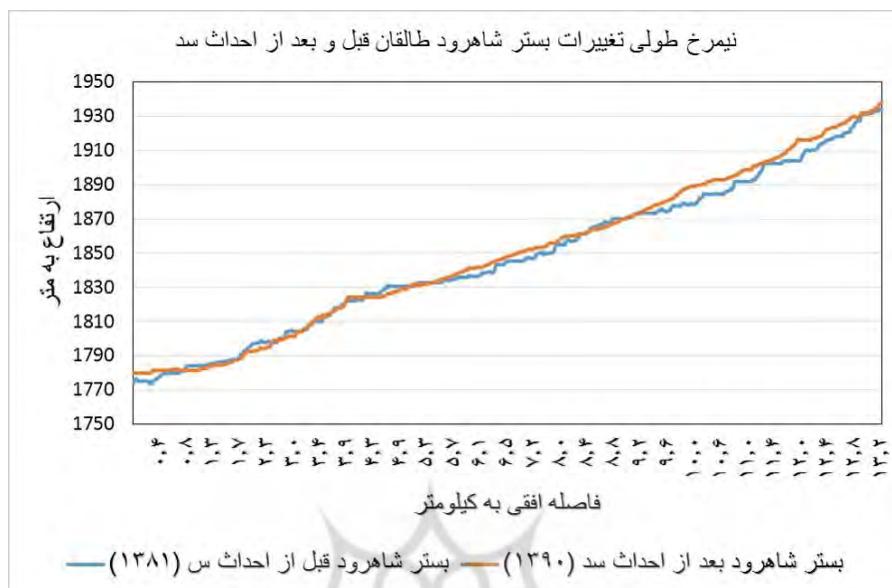
شکل ۳ نیم‌رخ طولی بستر شاهروド قبل و بعد از احداث سد

نمودار فوق تغییر محسوس در بستر رودخانه در بعد از احداث سد به نسبت زمان ماقبل آن را نشان می‌دهد. مستند به این نمودار بستر رودخانه در اغلب مناطق تغییر به صورت پرشدگی حاصل از انباسته رسوب داشته که نواحی کم شیب (دشت‌های نسبتاً هموار حاشیه رودخانه‌ای و یا بستر طغیانی) از روند رسوب‌گذاری افزونتری برخوردار بوده است. این روند در بخشی از سرآب رود (روستای گوران در مجاور با نقطه شماره ۳ روستای جوستان در شکل ۲) کارکرد حداکثری داشته است. مستند به این نمودار تغییر بستر ناشی از حفر آن به طور محدود در سه نقطه با سطح بسیار محدود مشاهده شده است (روستاهای گلینک، شهرک و اوانک در حد واسط نقاط ۱ و ۳). بررسی میدانی مؤید مداخله عوامل انسانی از جمله ایجاد اینیه حفاظی و زیرساختی در حریم و بستر رودخانه است که با تحدید مجاری جریان کنش و حفر بستر را شکل داده است. تأکید اندیشمندان و محققین ژئومورفولوژی (محمودی، ۱۳۷۸؛ نوروزی و همکاران، ۱۳۹۰؛ کریمی و همکاران، ۱۳۹۱) بر واقعیت علمی اثرگذاری احداث سد در تغییر سطح اساس و به‌تبع آن تغییر در نیروی خالص رودخانه در بالادست که عمل فرسایش و یا انباسته رسوب را عهده‌دار است تأییدی بر یافته فوق بوده و اتکا بر آن را واجد بنیان علمی میداند.

مقایسه شکل نیم‌رخ‌های طولی (شکل ۳) در قبل و بعد احداث سد نشان می‌دهد نیم‌رخ طولی بعد از احداث سد وضعیت منظم‌تری گرفته و از انحنای قاعد آن کاسته شده است. این یافته مهم تأکیدی بر تغییر در الگوی فرسایشی رودخانه از حفر بستر (فرم نامتقارن کف) به

انباست رسوب و ایجاد تقارن هندسی مناسب‌تر است. موقع مکانی نیمرخ‌های ترسیمی و تغییر در تقارن کف مؤید تشدید آن برای نقاط مجاور با مصعب و یا نقاط برخورداری از لیتولوژی سست و شب اندک بستر است. نمودار شماره ۱ از شکل ۴ نیمرخ رودخانه در فاصله ۱,۵ کیلومتری مصب را نشان می‌دهد که دارای بالاترین میزان تغییر در بستر را دارا می‌باشد. در این نقطه هرچند سازند سخت واقع در کناره چپ امکان برداشت و ملا انباست را فراهم نیاورد لیکن کناره راست که به سبب سستی سازه به خوبی حفر شده بود مجدداً پرشده و به تقارن نسبی نزدیک شده است. این مهم معلول مجاور آن با دریاچه سد و اثرپذیری حداکثری از تغییر اساس ایجاد شده است. همچنین نمودار شماره ۳ از همین شکل نیز با وجودی دوری از دریاچه سد دارای مقادیر حداکثری از انباست رسوب و اصلاح بستر می‌باشد که عامل آن شب اندک بستر و تعدیل و خنثی‌سازی توان اندک رودخانه در حفر بستر است.

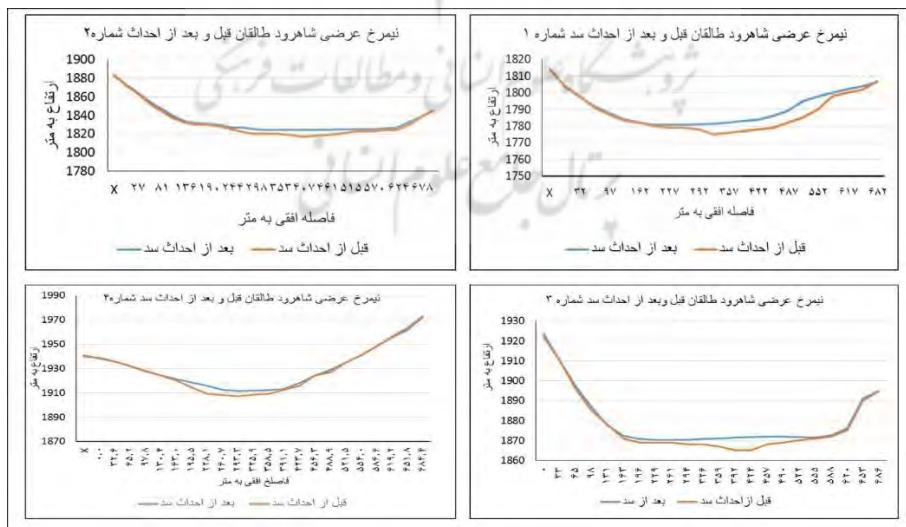
شکل ۴ نیم‌رخ‌های عرضی بستر شاهروд قبل و بعد از احداث سد (۱- مصب رود، ۲- روستای ایستا، ۳- شرق روستای گوران، ۴- روستای نسا).

نیمرخ‌های شماره ۲ و ۴ از این شکل میزان رسوب‌گذاری اندکی در بستر رود را معرفی می‌نمایید که برای نقطه شماره ۲ مداخله در بستر رودخانه از طریق احداث دیواره حفاظتی و تجدید بستر در تعديل رسوب‌گذاری مؤثر بوده لیکن نقطه شماره ۴ به سبب وقوع در دورترین فاصله از سد کمتر اثرپذیری را داشته است.

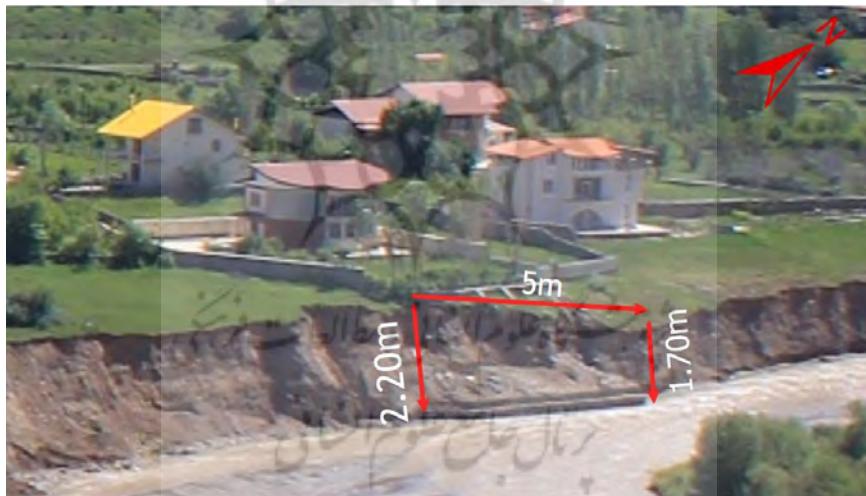
عکس ۱ دیوارکشی برای کنترل و مهار گسترش پیچان‌رود روستای جزن

از دیگری تغییرات مرفلوژیکی بی‌جوبی شده در این تحقیق استخراج تغییرات فرم فضایی رودخانه است. الگوی برداری مستخرج از عکس‌های هوایی و تصاویر ماهواره‌ای چندزمانه امکان ترسیم و مقایسه فرم فضایی رودخانه را دو مقطع زمانی قبل و بعد احداث سد را فراهم آورد. یافته تحقیق در این زمینه مؤید تغییر و تحول در پیچان‌رودها به عنوان واضح‌ترین الگو و فرم فضایی رودخانه است. تعریض اندک در عرض بستر و توسعه الگوی پیچان‌رودی در زمرة اصلی ترین تغییرات فرم فضایی رودخانه متأثر از احداث سد طالقان است. شکل شماره ۵ تغییرات زمانی این الگوی را در دو محدوده انتخابی در مجاورت روستای جزن و اوانگ را نشان می‌دهد. گسترش پیچان‌رودها در محدوده روستای جزن با مداخله انسانی ساکنین کنار شمالی (روستای ایستا) مواجه شده و با احداث موانع، جریان سطحی متمایل به جنوب شده و پیشروی آن منازل و مزارع روستای جزن را تهدید نموده که اخیراً اقدام به دیوار سازی برای کنترل پیشروی رودخانه و تعریض بستر در این قسمت صورت گرفته است (عکس شماره ۱).

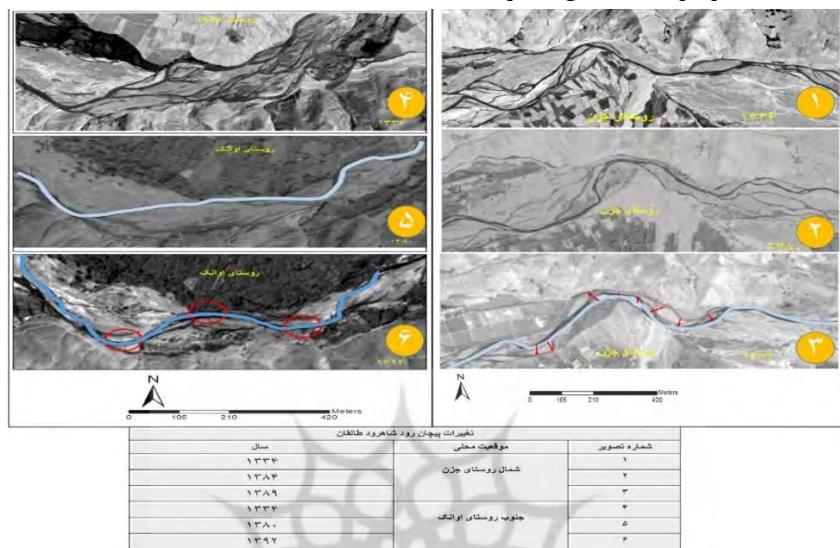
شکل ۵ تغییرات پیچان رود در قبیل و بعد از احداث، مجاورت روستاهای جزن و اوانتک

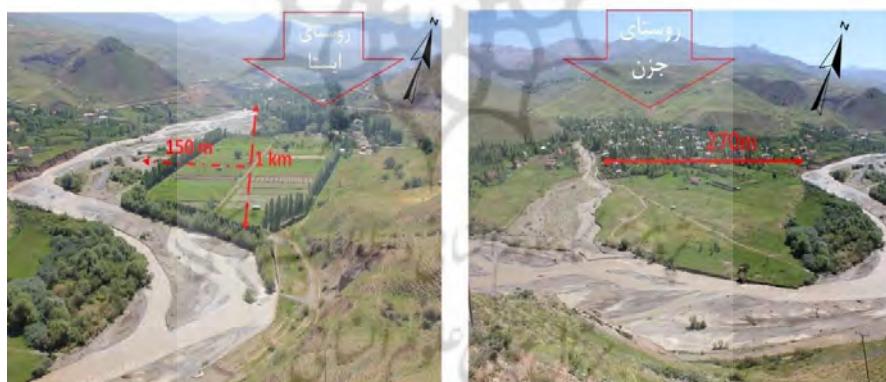
الف: گسترش پیچان رود در نتیجه تغییر سطح اساس پس از احداث سد در نتیجه احداث سد

عکس ۲ توسعه پیچان رود شاهرود در کنار روستای جزن و ایتا

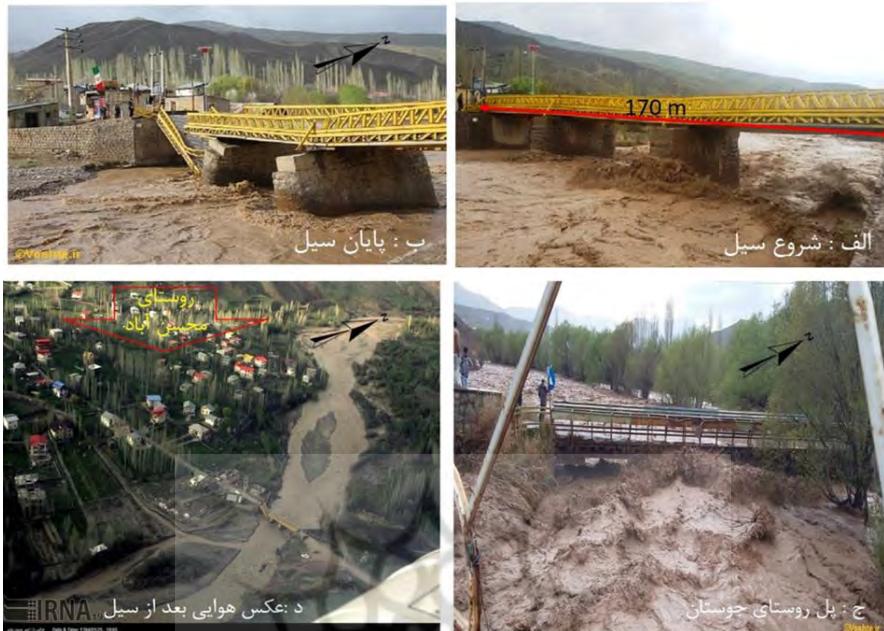
عکس ۳ تخریب پل‌های روستایی (الف، ب، ج، پل جوستان) درنتیجه تغییر سطح اساس شاهروд بعد از احداث سد در سیل فروردین ۱۳۹۴

آثار این تغییر رفتار تخریب چندین پل و قسمت‌های از جاده کناری شاهرود در سیل ۲۵ فروردین سال ۱۳۹۴ آشکار گردیده (عکس شماره ۳).

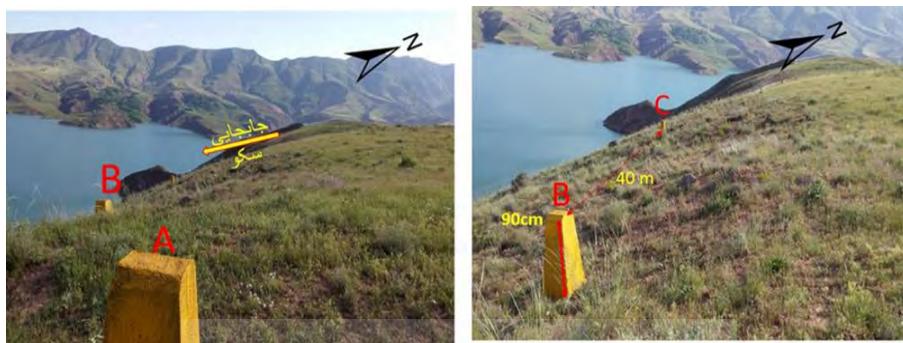
عکس ۴ جایجایی سکوهای پایش کنترل سطحی پیرامون سد (دامنه شمالی) از A تا C، ۱/۸۰ سانتی‌متر.

با اندازه‌گیری سکوهای پایشی کنترل سطحی که توسط سازمان آب برای پایش تغییرات سطحی در اطراف سد بکار گرفته استفاده گردید. اندازه‌گیری انجام شده روش ساخت دامنه مجاور سد فعال شده و سکوها به میران حداکثر ۱,۸ متر کاهش ارتفاع دارند. (عکس ۴).

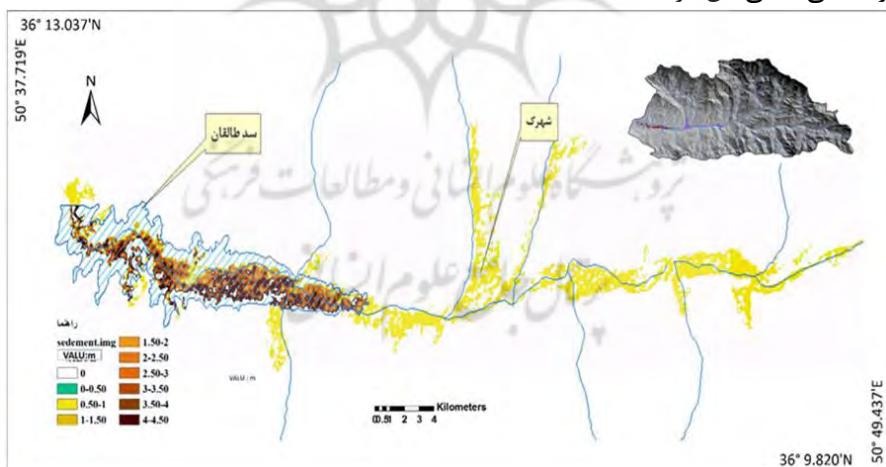
شکل ۶ ارتفاع رسوب در پشت سد طالقان از زمان احداث سال ۱۳۹۱

علاوه بر اندازه‌گیری‌های میدانی اقدام به تولید تفاضل سنجدی الگوی بستر مرפון در آب سد و سایر نواحی پوشیده از رسوب به کمک داده‌های فرکانس پایین راداری که قابلیت نفوذ بالاتری دارند، گردید. یافته موید انباشت حداکثر ۴,۵ متری رسوب است (شکل ۶). هم مرجع سازی تغییرات سطح حاصل از داده‌های تفاضل سنجدی مدل رقومی و داده‌های راداری موید همسویی و وابستگی نسبی این دو یافته است .

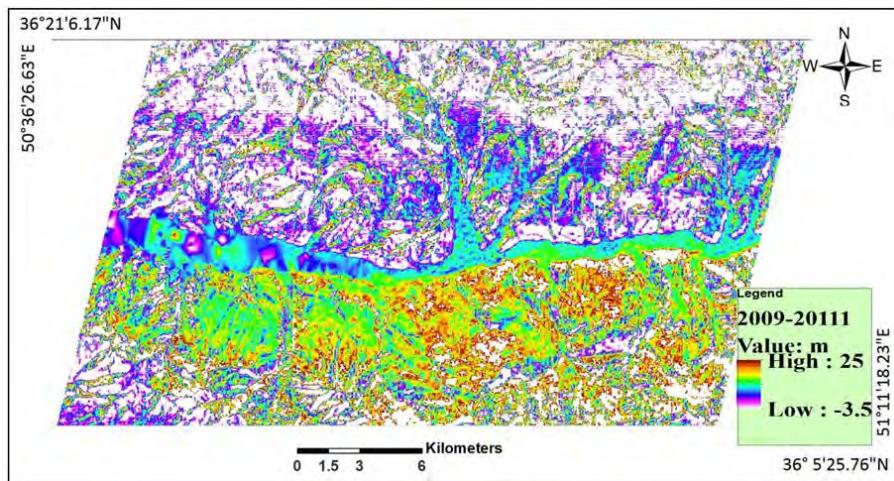
شکل ۷ نقشه تغییرات سطح مستخرج از مدل رقومی تصاویر ماهواره‌ی Cartosat-1 سال ۲۰۰۹-۲۰۱۱

دیگر یافته‌های این تحقیق نتایج مستخرج از تفاصل مدل‌های رقومی تصاویر Cartosat-1 در یک دهه پس از بهره‌برداری از سد می‌باشد که نشان از فعال شدن فرایندهای مورفولوژیک و ایجاد تغییرات در بُعد ارتفاعی فرم‌ها و الگوهای مورفولوژیکی رودخانه است. یافته حاصل از تغییر مدل‌های رقومی در محدوده موردمطالعه روش ساخت که در دوره ۷ ساله مورد بررسی (۸۸ تا ۹۴) قریب ۵۸ درصد عرصه واجد تغییر منفی ارتفاعی با مقادیر حداقل ۳۱،۲ سانتی‌متر بوده که فرسایش طبیعی مانند شستشوی سطح در سیلاب‌ها و برخی از عملیات عمرانی و کشاورزی عوامل اصلی شکل‌پذیری آن بوده‌اند. تغییرات ارتفاعی مثبت (۱ سانتی‌متر تا حداقل ۱۲ متر) عرصه محدودتری داشته (۳۵ درصد محدوده) که بخش عمده آن در قسمت انتهای بستر رودخانه و نواحی پشت سد اتفاق افتاده که متأثر از انباست رسوب می‌باشد. انباست رسوب متأثر از احداث سد با ارتفاع حداقلی مؤید سرعت نسبتاً زیاد فرسایش کناری براثر پاشنه برداری دامنه‌های مشرف به رود اصلی می‌باشد که موجب تغییرات مورفولوژیکی گسترهای در فرم و الگوی فضایی رودخانه برای مقاطع بالادست است. موضوعی که در آینده با استمرار روند کنونی می‌تواند تغییرات چشمگیری تر و فرایندهای گسترهای را داشته باشد (شکل ۷). برای اعتبار سنجی این تحقیق از دو روش بازدید میدانی و تولید نقشه‌های تفاضلی راداری استفاده شد. در مرحله بازدید میدانی
