پژوهش‌های ژئومورفولوژی کمی، سال ششم، شماره ۲، پاییز ۱۳۹۶  
صفص. ۱۴۸-۱۶۵

## ارزیابی فعالیت‌های نو زمین‌ساخت در حوضه‌های آبخیز غرب استان گیلان

رفعت شهرماراتی \* - استادیار دانشگاه آزاد اسلامی، واحد آستانه، آستانه، ایران.

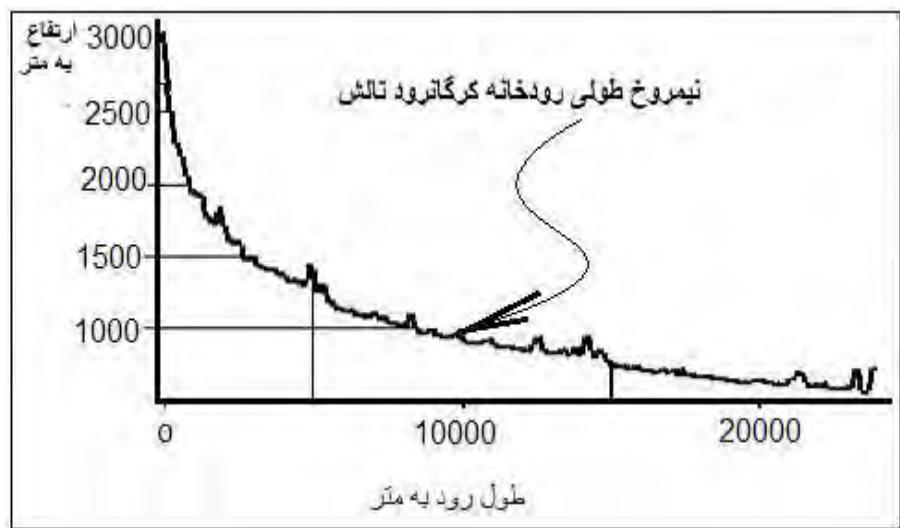
• **نیمرخ حوضه کرگانرود:** برای ارزیابی شاخص گرادیان طولی رود در حوضه آبریز کرگانرود با استفاده از مدل رقومی ارتفاع نیمرخ طولی رود تهیه و منحنی‌های ۱۰۰ متری از آن ترسیم شد. مقدار این شاخص در فاصله‌های ۱۰۰ متری محاسبه گردید. با توجه به نتایج حاصل از محاسبات، این شاخص برای حوضه کرگانرود ۴۴/۹۶ می‌باشد (شکل ۶). با توجه به این شکل می‌توان دریافت شیب طولی رودخانه یکسانی نیست و در قسمت‌های مختلف آن با تغییراتی همراه است. با توجه به نقشه لیتلوزی و توپوگرافی و همچنین مسیر عبور گسل‌ها می‌توان به راحتی ارتباط معنی داری بین شرایط لیتلوزیکی و عملکرد گسل‌های حوضه پیدا نمود. بررسی‌ها وجود ارتباط میان افزایش و کاهش شاخص SL و میزان مقاومت سنگ‌ها و عملکرد گسل‌ها را به خوبی ثابت کرده است. به طوری که در نقاط پایین دست حوضه به علت وجود سازندهای سست و کم مقاوم، شیب طولی رودخانه مالایم و کم می‌باشد. و این در حالی است که در نقاط بالا دست (ارتفاع بالای ۲۰۰۰ متر) به علت گسترش سازندهای سخت و مقاوم، شیب شدید و نسبت به نقاط پایین دست بسیار تند می‌باشد.

شکل ۸: نیمرخ طولی حوضه رودخانه گرگان روود

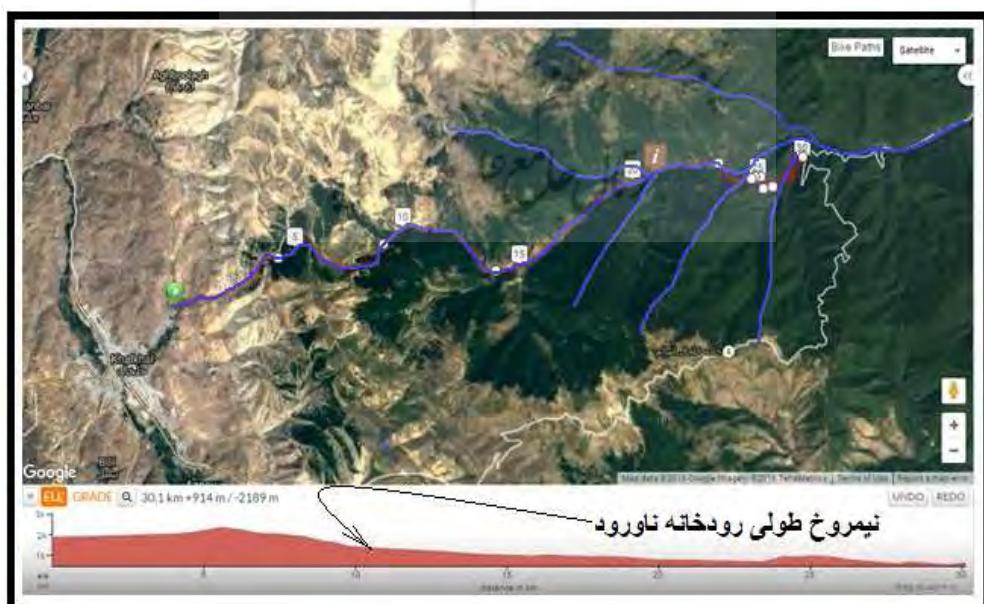
• **نیمرخ حوضه ناورد:** با توجه به شکل (۹) می‌توان دریافت شیب طولی رودخانه یکسانی نیست و در قسمت‌های مختلف آن با تغییراتی همراه است. با توجه به نقشه لیتولوژی و توبوگرافی و همچنین مسیر عبور گسل‌ها می‌توان به راحتی ارتباط معنی داری بین شرایط لیتولوژیکی و عملکرد گسل‌های حوضه پیدا نمود. بررسی‌ها وجود ارتباط میان افزایش و کاهش ساختار SL و میزان مقاومت سنگ‌ها و عملکرد گسل‌ها را به خوبی ثابت کرده است. به طوری که در نقاط پایین دست حوضه به علت وجود سازندهای سست و کم مقاوم، شیب طولی رودخانه ملایم و کم می‌باشد. و این در حالی است که در نقاط بالا دست (ارتفاع بالای ۲۰۰۰ متر) به علت گسترش سازندهای سخت و مقاوم، شیب شدید و نسبت به نقاط پایین دست بسیار تند می‌باشد.

شکل ۹: نیمرخ طولی حوضه رودخانه ناورد اسلام تالش
