Assessing the Role of Floods in Changing the Bed of Rivers and its Impact on Rural Communities (Case study: Khorramabad River)

Siyamak Sharafi

ارزیابی نقش سیلاب‌ها در تغییر بستر رودخانه‌ها و تأثیر آن بر جوامع روستایی مطالعه موردی: رودخانه خرم‌آباد

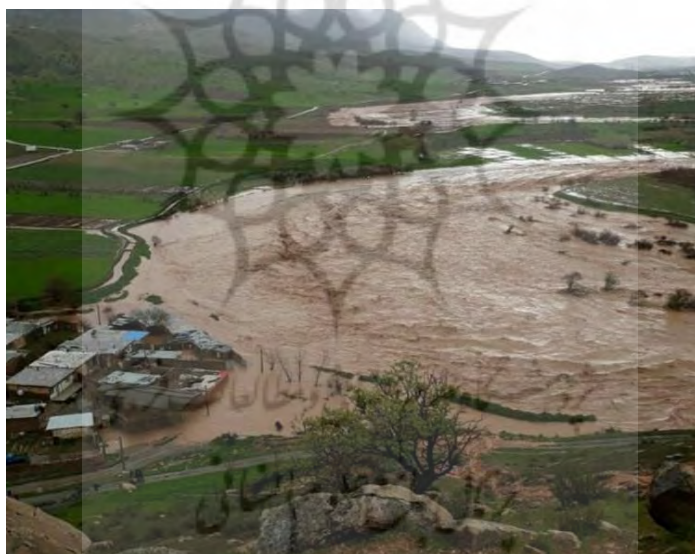
شکل ۳: به زیر آب رفتن و تخریب بخشی از روستای چم‌وزیر و زمین‌های کشاورزی در نتیجه طغیان رودخانه خرم‌آباد. این روستا بیش از ۶۰ متر با بستر رودخانه قبل از وقوع سیلاب فاصله داشته است.

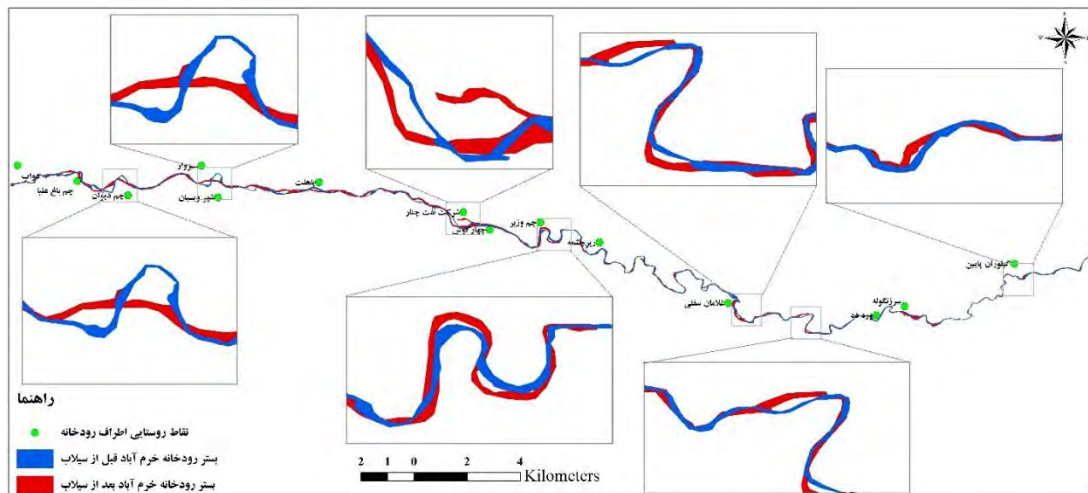
شکل ۵: تغییرات بستر رودخانه خرم آباد قبل و بعد از سیلاب فروردین ۱۳۹۸ که از تصاویر ماهواره‌ای سنتینل استخراج شده است (تهیه و ترسیم: نگارنده، ۱۳۹۹)

استخراج و هم‌پوشانی بستر رودخانه خرم‌آباد قبل و بعد از وقوع سیلاب که با استفاده از تصاویر ماهواره‌ای Sentinel در محیط نرم‌افزارهای EVVI و Arc GIS به دست آمده، نشان می‌دهد که رودخانه بعد از سیلاب تغییرات زیادی به صورت جابه‌جایی و تغییر بستر و فرسایش کناری داشته است (شکل ۵)؛ به طوری که در چندین نقطه، بستر رودخانه جابه‌جا و رودخانه در مسیر جدیدی جریان یافته است. در شکل ۶، نمونه‌ای از تغییر مسیرهای رودخانه بر روی تصاویر گوگل‌ارث نشان داده شده است. تغییر بستر و مسیر رودخانه در دامنه‌های محدب و مقعر رودخانه به صورت فرسایش و رسوب‌گذاری بوده است، اما مشاهدات میدانی بیانگر فرسایش زیاد رودخانه در

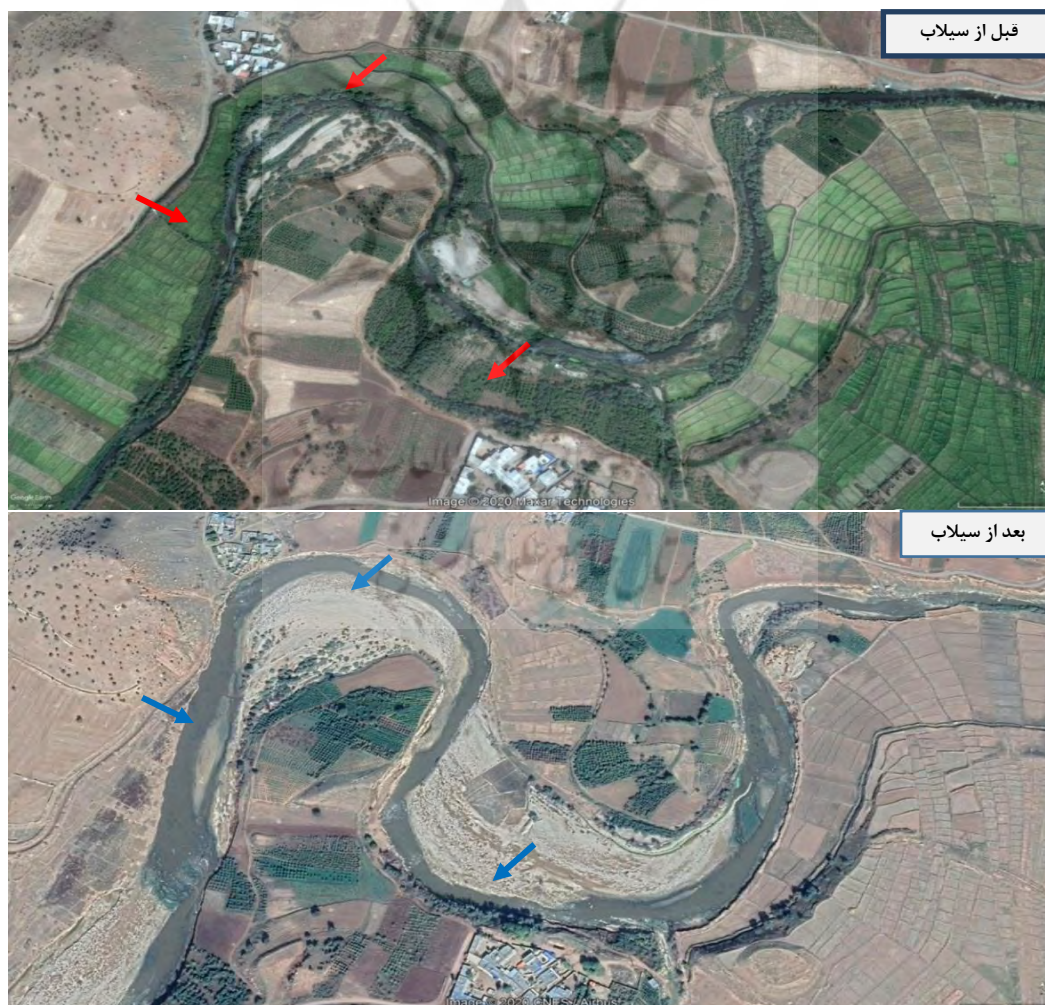
شکل ۶: تغییر و جابجایی مسیر رودخانه در نتیجه وقوع سیلاب فروردین ۱۳۹۸ و از بین رفتن بخش زیادی از چم‌های شوراب طالقانی، چم وزیر و شرف بستانرود که با فلش‌های قرمز و آبی نشان داده شده است (تهیه و ترسیم: نگارنده، ۱۳۹۹)

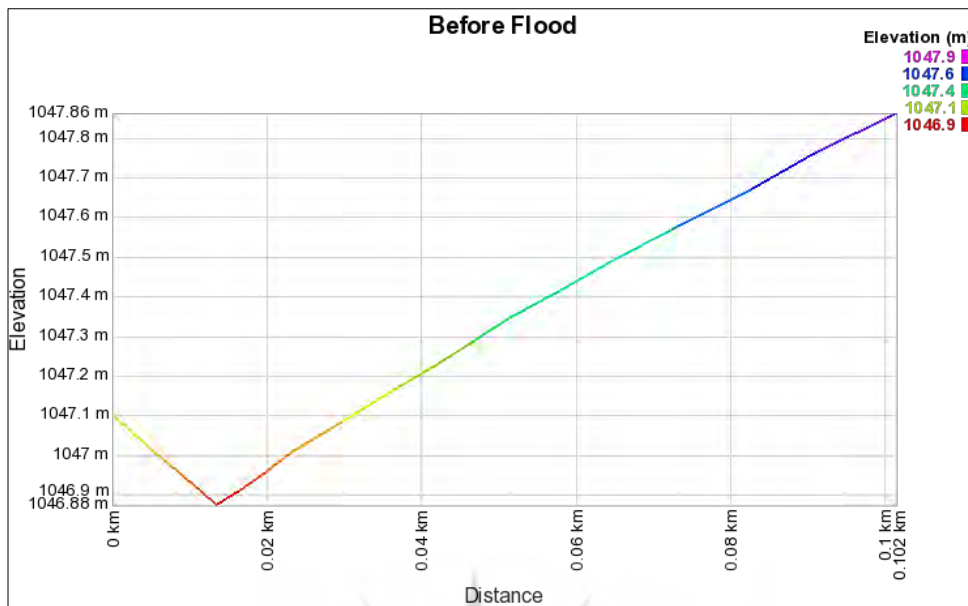
شکل ۷: پروفیل عرضی رودخانه در روستای شوراب طالقانی قبل از وقوع سیلاب

مقایسه پروفیل‌های عرضی بستر رودخانه قبل و بعد از سیلاب که پس از مشخص شدن موقعیت پروفیل بر روی تصاویر گوگل‌ارث و ترسیم آن با استفاده از ابزار سایت GPSVisualizer انجام شد، نشان می‌دهد که عرض بستر رودخانه قبل از سیلاب حدود ۱۰۲ متر بوده، درحالی‌که بعد از سیلاب بستر رودخانه حدود ۲۰۰ متر شده است. دلیل افزایش عرض بستر بعد از سیلاب، فرسایش کامل زمین‌های کشاورزی پایین‌دست روستای شوراب طالقانی بوده است که در شکل ۶ هم نشان داده شده است. از طرف دیگر، مقایسه پروفیل‌ها بیانگر این است که مسیر رودخانه جابه‌جا شده است، به‌طوری‌که قبل از سیلاب مسیر رودخانه در سمت روستای چم وزیر و بعد از سیلاب به سمت روستای شوراب طالقانی جابه‌جا شده است. بررسی تغییرات ارتفاعی و عرضی پروفیل‌ها نیز نشان می‌دهد که بستر رودخانه قبل از سیلاب در ابتدای پروفیل (روستای طالقانی) و پس از سیلاب به بخش میانی پروفیل (روستای چم وزیر) جابه‌جا شده است. همچنین حداکثر عمق رودخانه نیز از نظر مکانی قبل و بعد از سیلاب متفاوت بوده و تغییر کرده است. قبل از سیلاب حداکثر عمق در فاصله حدود ۱۵ متری

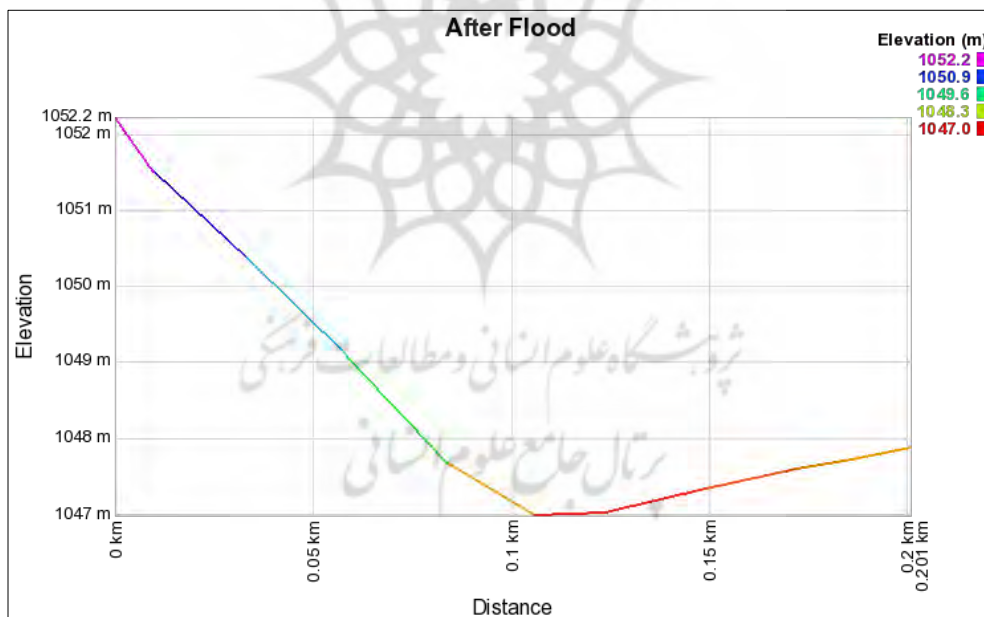
شکل ۸: پروفیل عرضی رودخانه در روستای شوراب طالقانی بعد از وقوع سیلاب در طول $۴۸^{\circ} ۰۸'$ شرقی

و عرض $۳۳^{\circ} ۲۸'$ شمالی (تهیه و ترسیم: نگارنده، ۱۳۹۹)

عرض بستر و بعد از سیلاب در فاصله ۱۲۰ متری بستر مشاهده می‌شود.

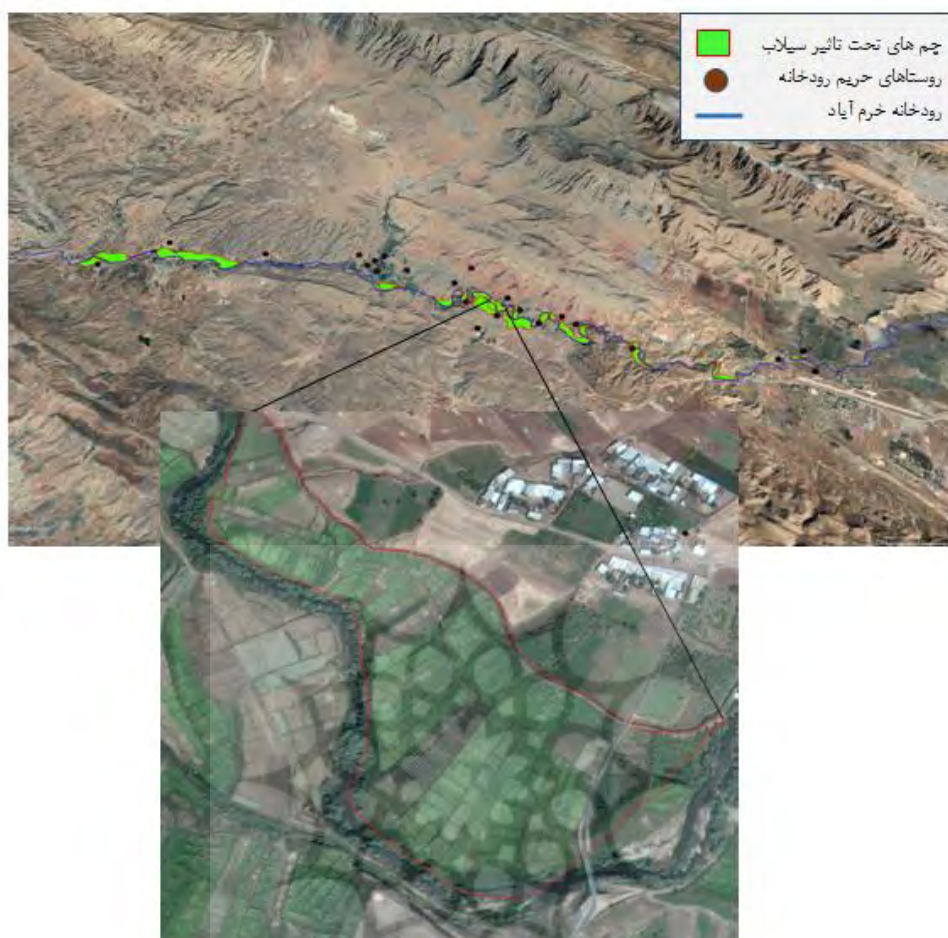
شکل ۹: چم های حاشیه رودخانه خرم آباد و روستاهای مالک آن‌ها. یک نمونه چم در مقیاس بزرگ تر با رنگ قرمز نشان داده شده است. (تهیه و ترسیم: نگارنده، ۱۳۹۹)

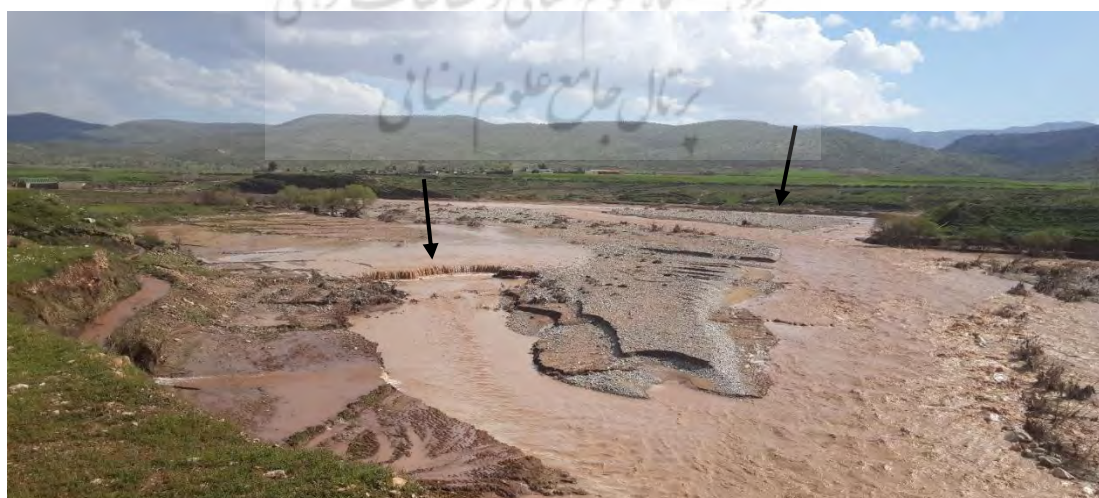
شکل ۱۰: فرسایش و تغییر مسیر رودخانه و در نتیجه تخریب بخشی از چم روستاهای زیر چشمه و شوراب محمودوند پس از وقوع سیلاب. فلش‌ها زمین‌های در حال فرسایش را نشان می‌دهند (تهیه و ترسیم: نگارنده، ۱۳۹۹)
