آبخیزداری و کنترل فرسایش خندقی رهیافتی برای توسعه پایدار روستایی؛ مطالعه موردی: روستای قرناق در استان گلستان

سعید محمد صبوری*

کلمات کلیدی: توسعه روستایی، چکدم، خندق، روستای قرناق، فرسایش، گلستان.

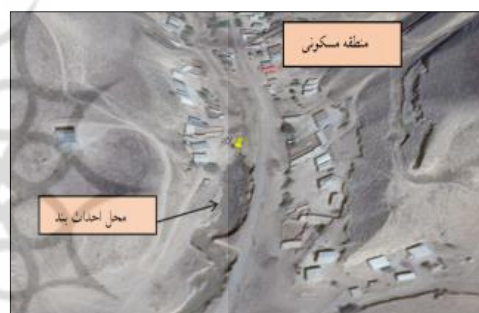
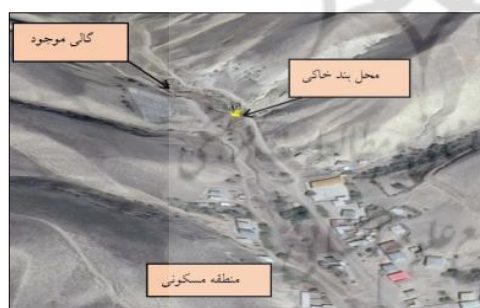
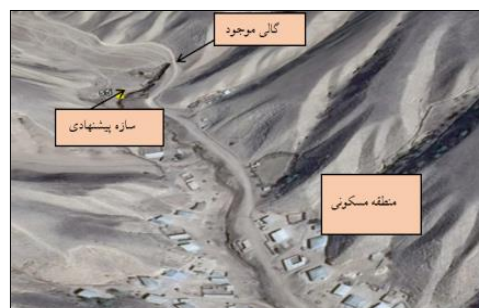
ت.۴. نمایی از موقعیت سازه‌های مکانیکی آبخیزداری طراحی شده به همراه برخی جزئیات سازه‌ای

درخت کاری و کاشت گیاهان دارویی بوده است که در تصاویر شماره ۴ و ۵، نمونه‌هایی از سازه‌های مکانیکی و محل اجرای آن‌ها نشان داده شده است. بر اساس اولویت‌بندی انجام‌شده در این مطالعات اجرای تعداد ۸ سازه مکانیکی در اولویت اقدام جهت کنترل مناطق بحرانی و در معرض خطر روستا اعلام شده است. جهت اجرای سازه‌های مکانیکی با همکاری مسئولین محلی و برگزاری جلسات توجیهی با اهالی روستا، نسبت به آگاه‌سازی آثار اجرای طرح‌های آبخیزداری و کنترل فرسایش خندقی اقدام نمودند و منجر به همکاری اهالی در احداث سازه‌های مکانیکی شد.

توسعه پایدار روستای مذکور ارائه شده است. هم‌زمان اداره کل منابع طبیعی و آبخیزداری استان گلستان باتوجه به شرایط موجود در حوزه‌های آبخیز استان، مطالعات تفصیلی را در این حوزه انجام داده و سازه‌های مکانیکی برای کنترل فرسایش خندقی ارائه نمود. مطالعات انجام‌شده از سوی مشاور اداره کل منابع طبیعی و آبخیزداری استان گلستان برای زیرحوزه شوردره منجر به ارائه راهکارهای کنترل فرسایش خندقی و مدیریت حوزه آبخیز به دو روش عملیات مکانیکی و عملیات بیولوژیک شده است. عملیات مکانیکی شامل تعداد ۲۳ سازه اعم از بند خاکی و سازه کنترل پیشانی گالی بوده و عملیات بیولوژیکی شامل

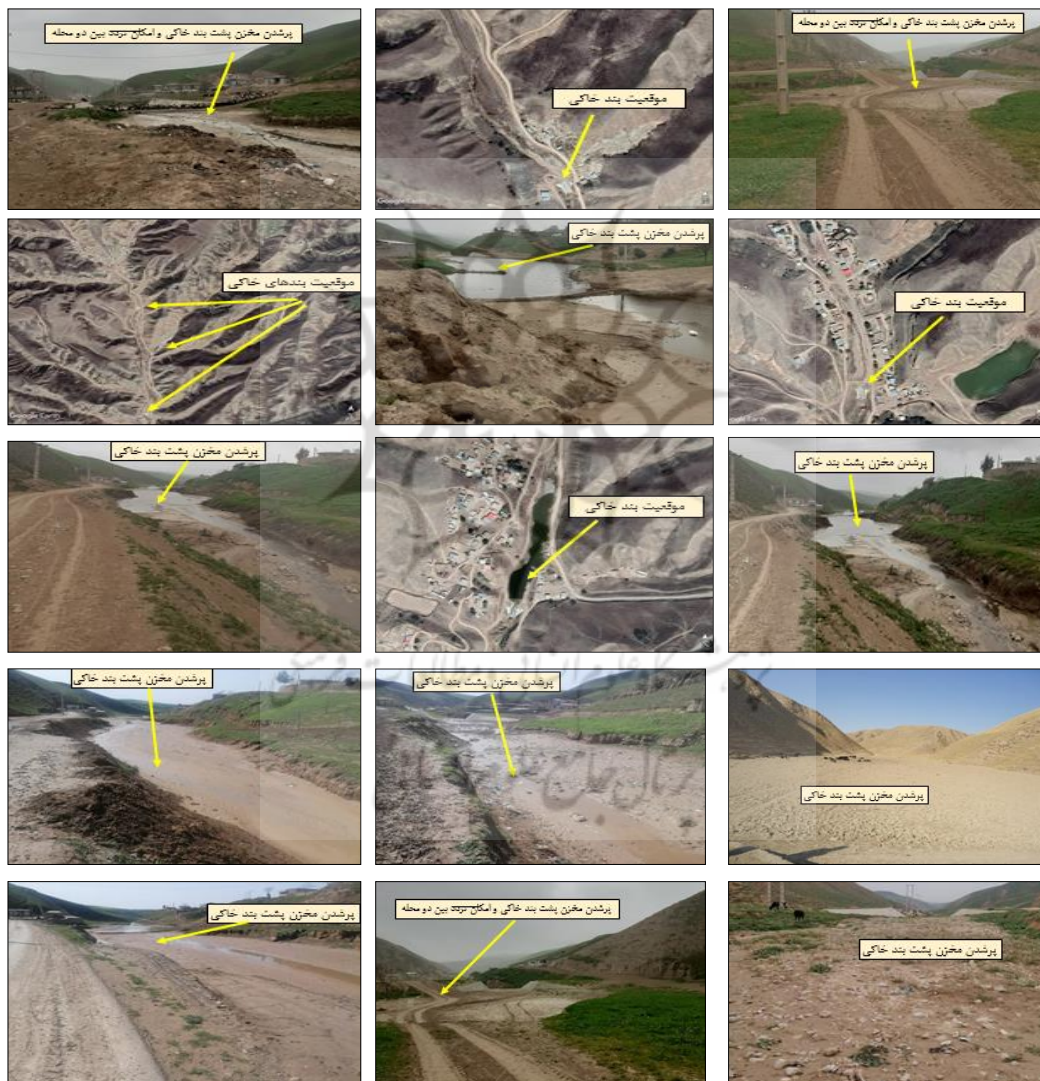
ت.۵. نمایی از موقعیت و عملکرد سازه‌های مکانیکی اجرا شده در مناطق بحرانی روستا و تأثیر آن در کنترل گالی‌ها

به منظور میزان رضایت از اجرای طرح‌ها و سازه‌های مکانیکی آبخیزداری در محل روستا، صورت گرفت. نتایج مشاهدات میدانی از اجرای بندهای خاکی نشان‌دهنده کنترل کامل فرسایش خندقی و جلوگیری از توسعه آن‌ها به سمت منازل روستایی بوده است که در تصویر شماره ۵ نشان داده شده است. به دلیل نوع و مشخصات فیزیکی خاک و شرایط حوزه، میزان رسوب‌دهی حوزه شوردره بالا بوده و مخازن بندهای خاکی اجرا شده به سرعت از رسوبات پر شده و باعث توقف فرسایش خندقی و تثبیت بستر آبراهه شده است. این موضوع باعث جلوگیری از پیشروی خندق‌ها به سمت منازل روستایی شده و تهدید ناشی از فرسایش خندقی برای منازل روستایی از بین رفته است.

همان‌طور که در بالا اشاره شد، پیگیری‌های ساکنین، مسئولین محلی، مطالعات تفصیلی - اجرایی آبخیزداری در حوزه قرناوه بزرگ توسط اداره کل منابع طبیعی و آبخیزداری استان گلستان و اقدامات پژوهشی - مطالعاتی انجام‌شده منجر به اجرای تعداد ۵ سازه مکانیکی در محل روستا در مناطق بحرانی و در معرض خطر شد. پس از اجرای سازه‌ها، با توجه به میزان رسوب‌دهی بسیار بالای حوزه، مخزن پشت بندهای خاکی به سرعت از رسوبات پر شده و منجر به توقف فرسایش خندقی گردید، به طوری که عبور و مرور و تردد خودرو بین دو طرف مسیل، مانند زمان قبل ایجاد خندق‌ها و شروع فرسایش خندقی شدید برقرار شده است (تصاویر شماره ۵ و ۶). با توجه به نتایج بسیار مؤثر ۵ سازه مکانیکی ایجاد شده در مناطق بحرانی روستا و کاهش خطر فرسایش خندقی در روستا، روند ارائه خدمات زیربنایی به روستا آغاز شد و صدور مجوز ساخت‌وساز جدید در دستور کار ادارات مرتبط قرار گرفت. همچنین با توجه به تثبیت روستا در مکان فعلی و مصوبات قانونی مرتبط با آن فرایند گازرسانی توسط شرکت گاز، تقویت ایستگاه تلفن همراه، تهیه طرح هادی روستا و تأمین آب شرب در دستور کار ادارات خدمات‌رسان استانی قرار گرفت. از این میان، این خدمات زیرساختی گازرسانی روستا انجام شده و مابقی خدمات در دست اقدام است. جهت ارزیابی نتایج و آثار اجرای طرح‌های آبخیزداری و آثار آن بر ساکنین روستا، بررسی‌ها به دو روش بازدید و مشاهدات میدانی از آثار فیزیکی اجرای بندهای خاکی و تأثیر آن بر جنبه‌های کالبدی، اقتصادی، اجتماعی و محیطی کیفیت زندگی روستائیان و نیز پرسش‌نامه از اهالی روستا
