استفاده مجدد تطبیقی از کلیساهای تاریخی (تحلیلی بر هشت نمونه کلیسای استفاده مجدد شده)

شبینا ص برنجی^۱
سجاد مؤذن^{۲*}

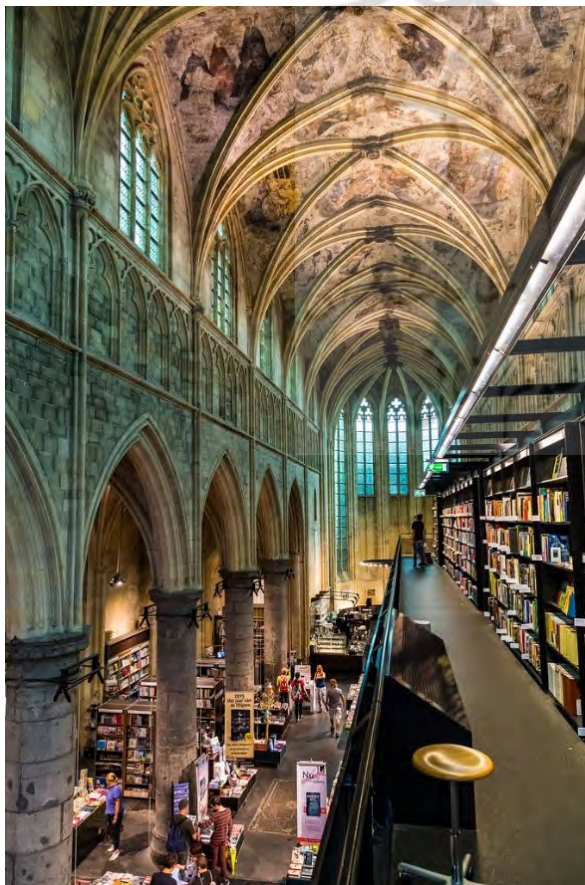
تصویر ۱. کلیسای دومینیکن. مأخذ: www.flickr.com

کلیسای دومینیکن یک کلیسای گوتیک قرن سیزدهم است که در سال ۱۲۹۴ در مرکز شهر ماستریخت از سنگ ساخته

شد و به مدت ۵۰۰ سال در خدمت جامعه محلی هلندی بود. در سال ۱۷۹۶ عملکرد کلیسایی آن با تهاجم ناپلئون به پایان رسید و کاربردهای بعدی آن محل نگهداری دو چرخه، فضای نمایشگاهی و سالن مهمانی است. در سال ۲۰۰۶ کلیسا سرنوشت جدیدی پیدا کرد و یک کتاب‌فروشی در داخل کلیسا ایجاد شد (Ciranna, 2017; Zargaran, 2017). این کتاب‌فروشی یکی از زیباترین کتاب‌فروشی‌های جهان در یک کلیسای قدیمی کاملاً سالم مملو از نقاشی‌های دیواری و سقفی است (تصویر ۱). به عقیده بسیاری، «قدرت واقعی خواندن»^{۱۰} در کلیسای قدیمی، خود را نشان می‌دهد. عناصر خارجی مانند شیشه‌های رنگی، نقاشی‌های دیواری، طاق‌ها و کیفیت نور فضا حفظ شده‌اند. برای ایجاد دید از بالا در کلیسا، یک «برج کتاب» فولادی با دو طبقه (۴۰۰ مترمربع) ساخته شد. همچنین ورودی‌ای بسیار مدرن از آهن زنگ‌زده (کورتن استیل)^{۱۱} به بنا الحاق شده، که به دلیل جنس مصالح استفاده شده قدیمی به نظر می‌رسد (Mirabella Roberti, 2017). موفقیت پروژه به لطف مشارکت موفق سازمان‌های دولتی و خصوصی (شهرداری)^{۱۲}، مراقبت از بنای تاریخی^{۱۳}، توسعه‌دهنده پروژه^{۱۴} و کاربر جدید^{۱۵} به دست آمده است. این پروژه برنده جایزه معماری Lensvelt Architectuur در سال ۲۰۰۷ در هلند شد (Vellecco & Martone, 2021). درباره میزان و نحوه مداخلات در این اثر نظرات متفاوتی وجود

است که در سه سطح سازماندهی شده‌اند. زوم‌تور برای یکپارچه کردن قطعات از زمین‌رفته سایت از آجر خاکستری «بافته شده»^{۱۸} استفاده کرده است. آجرهای خاکستری با ضخامت ۶۰ سانتی‌متر توسط پیترسن تگل^{۱۹} دانمارکی مخصوص این پروژه طراحی شده است. این آجرهای جدید در ترکیب با بقایای کلیسا، داستان موزه معاصر را روایت می‌کند. جدید در قدیم منعکس می‌شود، گذشته در زمان حال تغییر می‌کند و به شیوه‌ای جدید درک می‌شود. تعداد زیادی سوراخ کوچک متراکم در دیوار وجود دارد که از طریق آن‌ها پرتوهای نور به داخل اتاق می‌تابند و با تغییر فصول و تغییر مکان و بازی نورهای پراکنده در میان آثار باقی‌مانده، محیط همیشه در تغییر است (تصویر ۲). در موزه هنر کلمبا، دیوارهای جدید کرم‌رنگ کم‌عمق و دیوارهای باستانی دارای تضادی هستند که باعث هدایت و تحریک احساسات می‌شود. مصالح دست‌ساز، قطعات تخریب‌شده سایت را متحد می‌کند و قدیمی و جدید را در کنار هم قرار می‌دهد. پیتر زوم‌تور ضمن رعایت بینش سازماندهی جدید، توانست با احساس آرامش و مراقبه، شهر تاریخی را دوباره ارزش دهد (Jia et al., 2013; Plevoets & Cleempoel, 2019).

در کلیسای دومینیک نیز ورودی فلزی با استفاده از کورتن‌استیل تعریف شده است. کورتن‌استیل به سبب زنگ‌زدگی که در شکل خود دارد، حسی از قدمت و گذر زمان را نشان می‌دهد و مصالح مناسبی برای الحاقات جدید به بناهای قدیمی است.

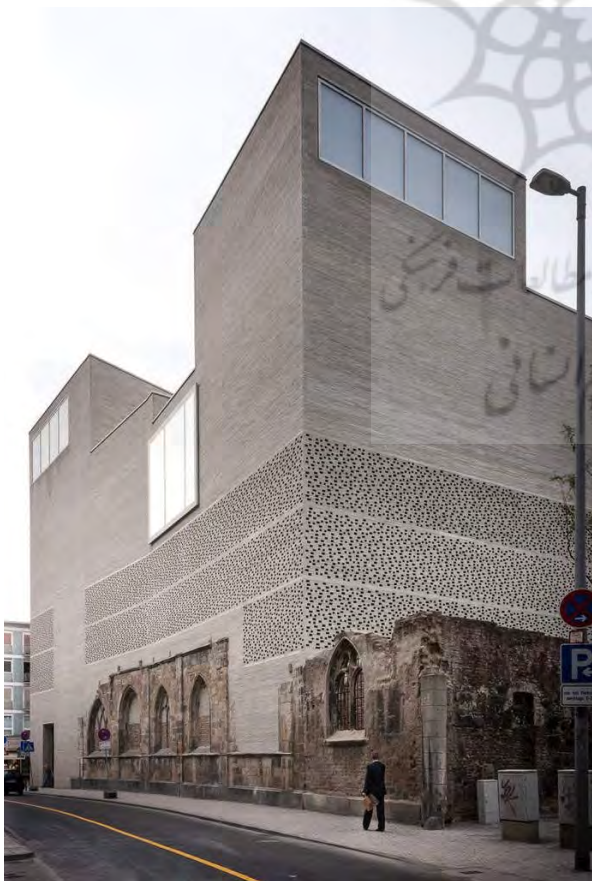
تصویر ۲. کلیسای کلمبا. مأخذ: www.arcstreet.com

موزه اسقف‌نشین کلن، در سال ۱۸۵۳ ساخته شد. در آن زمان سنت کلمبا بر کلن تسلط داشت و می‌خواست با تأسیس موزه‌ای برای نمایش هنر مذهبی از دوران اولیه مسیحیت به بعد، قدرت خود را نشان دهد. در طول جنگ جهانی دوم، موزه و اطراف آن در اثر حمله هوایی متفقین ویران شد. دیوارهای بیرونی، بخشی از یک برج و یک مجسمه گوتیک مریم مقدس، سالم باقی ماندند. بلافاصله پس از جنگ، در سال ۱۹۴۹، کلیسای کوچکی به نام مدونا در خرابه‌ها، در ویرانه‌های سایت به یادبود بمباران‌ها ساخته شد. موزه در سال ۱۹۵۴ در مکان دیگری در کلن بازگشایی شد و در سال ۱۹۷۲ به مکان تاریخی خود بازگشت، اما به زودی مشخص شد که فضای کافی برای نمایشگاه‌های بزرگ وجود ندارد. در سال ۱۹۹۶ مسابقه‌ای برای بازسازی موزه برگزار شد که پیتر زوم‌تور^{۱۷} برنده آن شد. هدف اصلی از بازسازی موزه نه تنها بهبود کیفیت صحنه‌نگاری و عملکردی آن، بلکه ایجاد مکانی برای سکون و تمرکز بود. شخصیت تاریخی این مکان باید با ادغام هنر قدیمی و مدرن حفظ می‌شد. این مجموعه بیش از ۱۵۰ سال در اختیار اسقف بود. استقلال کلیسای کوچک مذکور از موزه یکی از شرایط پروژه جدید بود، به دلیل اینکه از آن استفاده مذهبی می‌شد. ساختمان جدید بیشتر روی ویرانه‌های کلیسای گوتیک متأخر ساخته شده است و به اصطلاح تالار ویرانه، بقایای باستان‌شناسی را قاب می‌کند. یک بال جانبی جدید و سطوح طبقه فوقانی، فضاهای نمایشگاه را در خود جای داده است. تالار ویرانه، بزرگ‌ترین اتاق موزه است و مانند یک میدان بزرگ باستان‌شناسی با ستون‌های فلزی نازک است. یک گذرگاه پیچ‌درپیچ از چوب قهوه‌ای تیره باز دیده‌کننده را از میان آثار جنگ هدایت می‌کند. این فضای به یادماندنی به‌طور چشمگیری روشن است زیرا نور منتشر شده از طریق منافذی فیلتر می‌شود که با حذف آجر ایجاد شده است. در کنار سایه‌ها، نفوذ صداهای خیابان بر محیط تأثیر می‌گذارد. کلیسای اصلی توسط تالار ویرانه بزرگ محصور شده است اما کاملاً کاربردی و از بیرون قابل‌دسترسی است. ساختمان جدید شامل ۱۶ اتاق نمایشگاهی

امکان حفظ شود. همچنین احساس بیرون بودن را حفظ کرده و کلیسا را به سمت آسمان و روشن شدن توسط نور خورشید باز نگه دارد. تا حد امکان بر دیوارهای موجود، تأثیر کمتری بگذارد. به طور خلاصه، یک لایه شفاف و ساده اضافه شد تا کلیسای قدیمی را به مردم شهر بازگرداند و آن را به یک فضای عمومی چندمنظوره جدید و امن برای نمایشگاه‌ها، کنفرانس‌ها و برنامه‌های اجتماعی تبدیل کند (مؤذن و ص برنجی، ۱۴۰۲) (تصویر ۴).

در کلیسای کلمبا حجم کلی با استفاده از آجرهای خاکستری ساخته شده که البته در محل پنجره‌ها از شیشه استفاده کرده‌اند. در کلیسای باگراتی حجم کلی با فلز و شیشه ساخته شده است که به لحاظ برگشت‌ناپذیر بودن شیوه ساخت، نقدهایی بر آن وارد کرده‌اند. مقایسه این دو بنا به خوبی مشخص می‌کند که استفاده از مصالح تا چه اندازه نتیجه نهایی را تحت تأثیر قرار می‌دهد.

الحاقات بنا در داخل کلیسای کلمبا، مسیرهایی از جنس چوب است. در کلیسای سنت فرانسیس پلکان و عناصر چوبی به کار رفته است و در کلیسای دومینیک از مصالح فلزی برای تعریف طبقات، پله و قفسه‌های کتاب استفاده شده است. هم چوب و هم فلز به‌کاررفته تک‌رنگ، متمایز از مصالح اصلی بنا و برگشت‌پذیر هستند. خلاصه‌ای از بحث الحاقات جدید در خارج و داخل بنا و همگون‌بودن یا متضادبودن مصالح به‌کاررفته در نمونه‌های موردبررسی در این تحقیق، در جدول ۲ جمع‌بندی شده است. گرچه در دو نمونه از مصالح همگون استفاده شده است، اما آنها هم به لحاظ ابعاد، ساختار و رنگ متفاوت از مصالح قدیمی هستند و اصل تمایز در آنها به‌خوبی رعایت شده است.

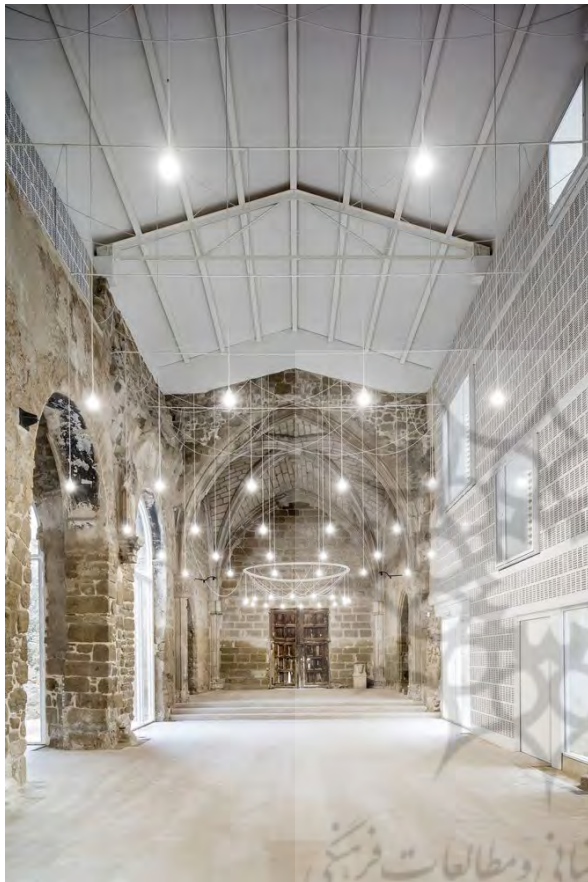
تصویر ۳. کلیسای ویلانوا دلابارکا. مأخذ: www.architecturaviva.com

کلیسای ویلانوا دلبارکا در قلب کاتالونیا در قرن سیزدهم و عمدتاً به سبک رومی ساخته شده است، اما طاق‌های نوک‌تیز تأثیرات

گوتیک را نشان می‌دهد. در طول جنگ داخلی اسپانیا در سال ۱۹۳۶، کلیسا به شدت آسیب دید و برای بیش از ۸۰ سال دیوارها ویران شده بود. در سال ۲۰۰۹ تصمیم گرفته شد که این فرسایش متوقف شود و در شرایط فعلی حفظ شود. معماران پیشنهاد کردند که خطوط بیرونی اصلی ساختار را بازتولید کنند و از کلیسای سابق به‌عنوان یک سالن چندمنظوره برای نمایشگاه‌ها و کنسرت‌ها استفاده کنند. آجر نقش اصلی را در این فرایند پیچیده بازسازی ایفا می‌کند. مداخله روی عناصر پوششی (نما و سقف بنا) متمرکز بود. برای بازسازی بخش‌های تخریب‌شده دیوارها از نمای آجری با بافت مشبک استفاده شد. کل الحاقات دیوارها و سقف به‌عنوان پوسته معماری جدید به آرامی به بقایای دیوارهای کهن تکیه داده است. کلیسای قدیمی از بیرون، بنای تاریخی مرمت‌شده به‌نظر می‌رسد، درعین حال درون ساختمان، به سبب الحاقات، ورود نور طبیعی از پنجره‌ها و پاسیوی جدید، سیمایی نو دارد و فضای آرامش و تأمل -به‌عنوان روح مکان حاکم بر بناهای مقدس- حفظ شده است. این پروژه گفتگوی معمارانه بین قدیم و جدید، گذشته و حال را بنا می‌نهد. در بخش شرقی، مرمت دو پشت‌بند جانبی، احتمالاً با منشأ رومانسک و یک گنبد تیزه‌دار اواخر گوتیک روی محراب انجام شده است. ورودی سنگی کلیسا که تحت تأثیر فرسایش‌های آب‌وهوایی در طول زمان آسیب دیده بود، با سنگ‌های تراشیده و مسطح منطقه بازسازی شده است. نمای بیرونی ابهام و پیچیدگی را با نبود پنجره و بازسازی بخش‌های تخریب‌شده با بافتی حفره‌دار افزایش می‌دهد. بافت مترکم و نامنظم سنگ‌های مسطح و تراشیده الحاقی، از تداوم بصری و یکپارچگی با بافت اصلی حمایت می‌کند. اما نمای داخلی با آجر سوراخ‌دار سفید که تضاد و انقطاع را بین بخش‌های قدیمی و عناصر جدید تقویت می‌کند، طراحی شده است (تصویر ۳). دسترسی پیشین به محراب -به‌دلیل تخریب‌های فراوان- به‌عنوان ورودی جدید تعریف می‌شود و این منطقه بعد از سال‌های مهجور شدن توسط دیوار جداکننده، هویت اصیل خویش را بازمی‌یابد (مؤذن و ص برنجی، ۱۴۰۲). این کلیسا برنده جایزه آجر ۲۰۲۲ و جایزه ریبا ۲۰۱۸ شده است.

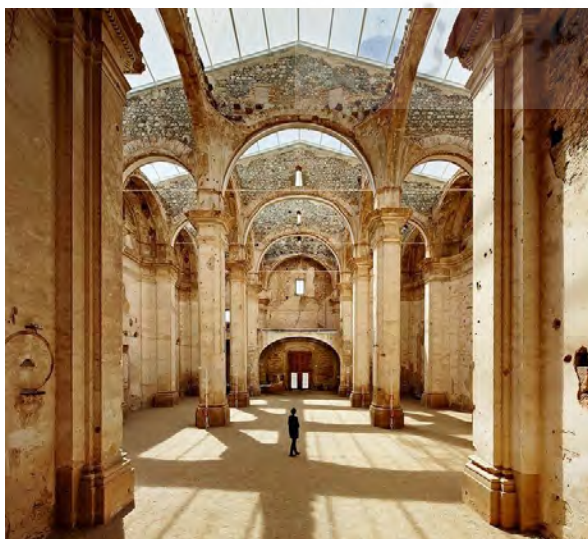
تصویر ۴. کلیسای کربرادابره. مأخذ: www.archello.com

کلیسای کربرادابره در طول جنگ داخلی اسپانیا (۱۹۳۶-۱۹۳۹) آسیب جدی دید و سقف آن ویران شد، بیشتر طاق‌های آن فرو ریختند و ویرانه‌های آن به‌عنوان یادبودی از وقایعی که به شدت روستا و ساکنان آن را تحت تأثیر قرار دادند، باقی ماندند. ساختمان به مدت ۵۰ سال رها شد و به یک ویرانه در شهر تبدیل شد. معمار برای طراحی مجدد می‌خواست ویرانه به‌عنوان نماد جنگ داخلی به یادگار بماند و دوران ویرانی تداعی شود، او پیشنهاد استفاده از یک ماده شفاف برای پوشش سقف را داد. سقف شفاف جدید کلیسا به ارائه نور طبیعی روز فراوان در سراسر ساختمان کمک می‌کند. این کلیسا نمونه برجسته‌ای از تغییر کاربری یک ساختمان با حفظ ویژگی معماری آن است. یک سقف شفاف جدید از ای‌تی‌اف‌ای^{۲۲} برای این مجموعه در نظر گرفته شد. ایده شفاف‌بودن سقف از آنجا ناشی شد که شخصیت خرابه‌ها تا حد

در مورد مصالح با دو دسته کلی مواجه هستیم: ۱. مصالح نورگذر و شفاف / ۲. مصالح با عدم‌خاصیت شفافیت. در کلیساهای دابرا و بانوس از مصالح شفاف استفاده شده است. شفافیت در کلیسای دابرا بسیار بیشتر است. سقف فروریخته در این کلیسا با ساختاری

شفاف از قاب‌های فولادی و فویل ای‌تی‌اف‌ای، به‌عنوان پرکننده جایگزین شده است تا پوشش و شرایط سکونت را بهبود بخشد. استفاده از مواد شفاف تعادل ظریف بین طبیعت و ساختمان و همچنین خاطره جنگ را به‌عنوان بخشی جدایی‌ناپذیر از تاریخ مکان حفظ می‌کند (Barou et al., 2018). از جمله ویژگی‌های شیشه یا سایر مصالح نورگذر و شفاف می‌توان به این مورد اشاره کرد که ماده‌ای صادق هستند و مکمل و متضاد عمل می‌کند. همانطور که در منشور ونیز (ICOMOS, 1964) پیشنهاد شده است، «مهر معاصر را دارند» و شواهد تاریخی را جعل نمی‌کنند (Barou et al., 2018). در کلیسای بانوس ترکیبی از سازه فلزی و پلی‌کربنات شفاف، در کلیسای ویلانوا دلابارکا، سنت پراسکوا و سنت فرانسیس از مصالح فلزی و در کلیسای پراسکوا کورتن‌استیل استفاده شده است.

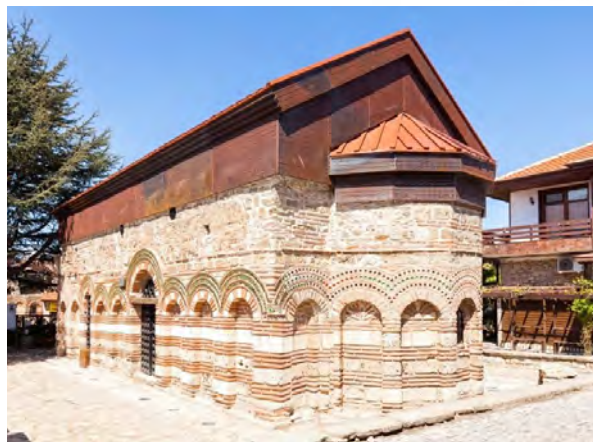
تصویر ۶. کلیسای نسیبار. مأخذ: www.archdaily.com

شهر باستانی نسیبار در لیست میراث جهانی یونسکو قرار دارد. در این شهر، تمدن‌های متعدد آثار ملموسی را در نظامی هماهنگ با طبیعت به وجود آورده‌اند، که تا امروز در یک بافت متراکم زنده شهری حفظ شده است. کلیسای سنت پارسکوا در قرن ۱۳ ساخته شده و نمایی زنده از اصول زیبایی‌شناسی سازه‌های مقدس -تک‌ناو- در بلغارستان قرون وسطی است. کلیساهای طاق‌پوش با سقف سه‌گوش شیروانی پوشانده می‌شدند. تزئین اصلی نما برای این کلیساها، آجرهای کوچک و سرامیک‌های لعابدار است. علی‌رغم تخریب نزدیک به یک‌سوم حجم اصلی و ارتفاع کلیسا در طول هفت قرن و مرمت و مداخلات مختلف دیگر، جوهره اصلی آن نسبتاً حفظ شده است. این کلیسا به‌عنوان

بخشی از پروژه «مذهب در نسیبار»^{۲۷} شهرداری نسیبار، در مسیر فرهنگی-گردشگری «جاده روحانی»^{۲۸} قرار گرفته است. حفاظت، مرمت و احیاء کلیسای سنت پارسکوا نتیجه یک مسابقه معماری است که توسط کمیته ملی بلغاری ایکوموس، همراه با شهرداری نسیبار و موزه محلی برگزار شد. تخریب بخش قابل‌توجهی از ارتفاع بنا و جداره‌های ناپایدار دندان‌دار شده، مهم‌ترین عارضه‌های بنا بود. با این وجود کلیسا دارای ویژگی‌های یک عنصر حیاتی ساختار شهری است. مداخله و بازیافتن کارکرد، نقش کلیدی ساختمان در ترکیب شهر و شخصیت آن را دوباره برپا می‌کند. تمام عناصر اصلی به دقت محافظت شد و مداخلات هماهنگ انجام شد. ابزار و تکنیک‌های معاصر استفاده شده، تا ویژگی‌های فضایی کلیسا بازخلق شود. تنها عناصر با شواهد انکارناپذیر، مرمت شدند و از هر مرمت فرضی اجتناب شد. برای بیان ساختار اصلی بنا در داخل و خارج، ورق‌های کورتن‌استیل سوراخ‌شده استفاده شد. این مصالح با رنگ کلیسا به‌خوبی هماهنگ است و درعین حال به‌عنوان مصالح معاصر شناخته می‌شود. توالی لایه‌های آجر و سنگ با اندازه‌های مختلف در نمای بنای اصلی، با ایجاد سوراخ‌هایی در ورق‌های فولادی بازتولید شده است. تماس مصالح جدید با ساختار اصلی حداقل است و تمام مداخلات برگشت‌پذیر هستند (مؤذن و صبرنجی، ۱۴۰۲) (تصویر ۶).

کلیسا همواره قلب شهر، واسطه و مترجم فرهنگ و اطلاعات بوده است. این عملکرد که نقش مهمی را برای شهر در طول تاریخ دارد، در این پروژه ادامه می‌یابد. ایده اصلی این پروژه ایجاد امکان برای تبدیل شدن کلیسا به یک مرکز فرهنگی اطلاعاتی با عملکرد متنوع -نمایشگاه، سالن کنسرت، سالن نمایش سه‌بعدی، انیمیشن، مستند، فیلم‌های مربوط به توسعه تاریخی شهر و آثار تاریخی فرهنگی آن و همچنین آموزش‌های عام میراث فرهنگی- است. بدین ترتیب این کلیسا به یک موزه مهم تبدیل شده است که برای نگهداری آثار کلیساهای دیگر که اکنون ویران شده‌اند، استفاده می‌شود. به‌عنوان مثال، برای اولین بار، نقاشی‌های دیواری از کلیسای سنت جورج که در سال ۱۹۵۸ تخریب شد، در معرض دید عموم قرار می‌گیرد (Karagianni & Tanou, 2021).

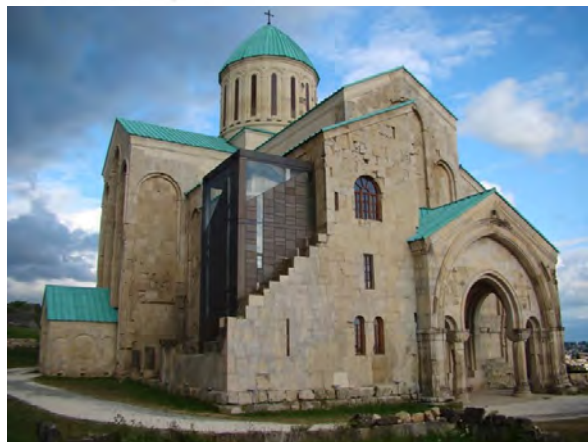
تصویر ۵. کلیسای جامع باگراتی. مأخذ: www.flickr.com

کلیسای جامع باگراتی که در سال ۱۰۰۳ ساخته شد، یک بنای فرهنگی مهم در تاریخ سیاسی و معماری گرجستان است. این کلیسا در سال ۱۶۹۱ در اثر انفجاری ویران شد و در سال ۱۹۹۴ در فهرست میراث جهانی یونسکو در وضعیت ویران‌شده خود ثبت شد. بازسازی کلیسای جامع باگراتی که در سپتامبر ۲۰۱۲ انجام شد، اهداف متفاوت سیاستمداران گرجستانی، مقامات کلیسای ارتدکس گرجستان^{۲۴} و مورخان معماری را در کانون توجه قرار داد. برخی معتقدند که بازسازی کلیسای جامع باگراتی بخشی از برنامه سیاسی ساکاشویلی^{۲۵} بود و برخلاف اهداف مورخان معماری و اصول آکادمیک مرمت و حفاظت عمل کرد. نتیجه این‌که باگراتی بازسازی شده است اما در معرض خطر حذف از فهرست میراث جهانی قرار دارد. بازسازی باگراتی پیامدهایی برای آینده حفاظت و مرمت بنا در گرجستان دارد. طبق گزارش کمیته میراث جهانی «کلیسای جامع باگراتی به حدی تغییر کرده که اصالت آن به‌طور غیرقابل برگشتی به خطر افتاده است». برخلاف توصیه ایکوموس، بلوک‌های سنگی اصلی باقی‌مانده مجدداً استفاده نشدند و بخش‌های جدید ساختمانی از بتن مسلح به‌روشی غیرقابل برگشت در بافت تاریخی کاشته شدند (Brumann, 2017) (تصویر ۵).

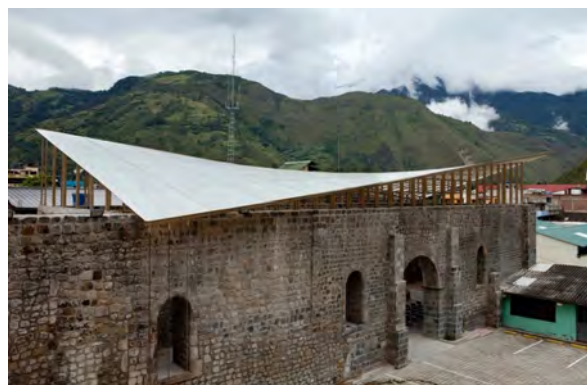
تصویر ۷. کلیسای بانوس. مأخذ: www.archdaily.com

کلیسای بانوس پس از زلزله ۱۷۹۷ در سال ۱۸۳۱ تعمیر شد و در نهایت پس از زلزله سال ۱۹۴۹ به ویرانه تبدیل شد. وزارتخانه‌ای که مکان‌های میراث فرهنگی (که عامل توسعه محلی، منطقه‌ای و ملی هستند) را از طریق واحد مدیریت اضطرار، نگهداری می‌کند؛ خدمات حرفه‌ای را برای طراحی سقف بر فراز دیوار قدیمی‌ترین کلیسای شهر بانوس (۱۷۸۸) استخدام کرد. اهداف پروژه در جهت پاس‌داشت میراث معماری بدین ترتیب تعریف شدند:

- بازتعریف کارکرد برای فضایی بی‌استفاده و فراموش‌شده؛ به‌عنوان یک زیرساخت شهری که باید به نیازهای فضایی مرکز اجتماع در شهر بانوس پاسخ دهد.

- ساختن سقفی امن برای کلیسا با طرحی که از فرایند انتزاعی کردن سقف اصلی پدید آمده باشد.

- حفاظت و تقویت ساختار موجود (دیوارهای داخلی و مصالح باقی‌مانده سقف)، تأمین تهویه و نور طبیعی (مؤذن و ص برنجی، ۱۴۰۲). دیوارهای کلیسای قدیمی توسط مجموعه‌ای از ساختمان‌های مجاور محدود شده بود که سبب کم‌اهمیت جلوه‌دادن بنای موجود می‌شد. پویایی سقف جدید، در تضاد با محیط ساکن کلیسا، ارزش‌های نهان کلیسای قدیمی را دوباره ارج می‌نهد. مصالح پیشنهادشده ویژگی‌های لازم برای نشان‌دادن تفاوت طرح با ساختار اصلی را دارا است: سازه فلزی و پلی‌کربنات شفاف (حفاظت، بدون کم‌کردن نور مناسب داخل) (تصویر ۷).

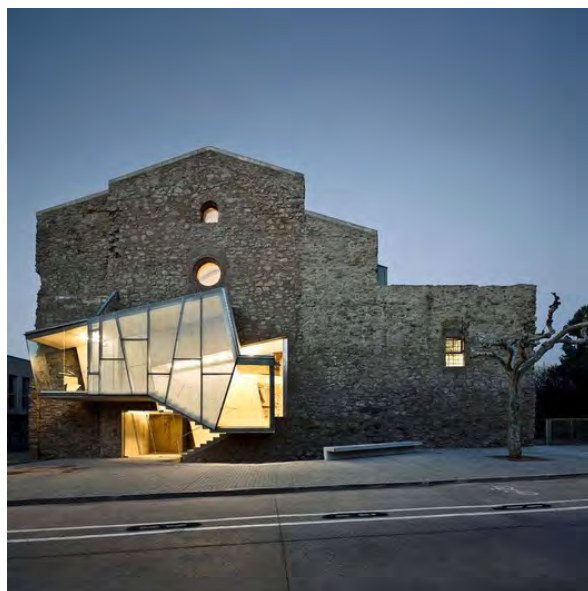
تصویر ۸. صومعه سنت فرانسیس. مأخذ: www.archdaily.com

مجموعه صومعه سنت فرانسیس بین سال‌های ۱۷۲۱ و ۱۷۲۹ توسط کشیشان فرانسیسین ساخته شد. کاربری این مجموعه تا سال ۱۸۳۵ صومعه بود و در سال ۲۰۰۰ توسط دولت تخریب شد. تنها بخشی از کلیسا و دیوار محیطی باقی مانده بود و به علت کیفیت ساخت نسبتاً پایین در حال تخریب بود. در روند باززنده‌سازی، بخش‌های باقی‌مانده حفظ شدند؛ هرچند ترکیب آن‌ها با بخشی‌های جدید مسئله را پیچیده می‌کرد. مداخله در این کلیسا، واقع در شهر سنت پدرو کاتالونیا، به‌منظور تبدیل این ساختمان به یک مرکز فرهنگی چندمنظوره و سالن نمایش در دو فاز بود. پیش‌بینی می‌شود در آینده، مرحله سوم، اجازه استفاده از

طبقات بالای کلیساها (در ضلع جنوبی کلیسا) را به‌عنوان آرشیو تاریخی بدهد. وضع قبل از مداخله به‌نحوی است که شبستان کلیسا دست‌نخورده و کاملاً خوانا باقی مانده است. طاق‌های شبستان کلیسا و نمازخانه تا حدی فروریخته بود. چشم‌انداز بیرونی کلیسا صرفاً از نظر تاریخی جالب بود، اما داخل بنا علی‌رغم تخریب‌های شدید، کیفیت‌های فضایی قابل‌توجه خود را نمایان می‌کرد. با سقفی فروریخته، بنا به شکل شگفت‌انگیزی فضای داخلی خود را به واسطه سقف مخروبه با جریان نور طبیعی بهبود بخشیده بود. داخل کلیسا که به‌صورت معمول نور طبیعی دریافت نمی‌کند، در فضای باشکوهی غرق نور بود. ایده مداخله پروژه این بود که مقدار و کیفیت فضای شبستان کلیسا و همچنین روزن‌های مهم نور طبیعی را حفظ کند. تلاش برای حفظ روزن‌های نور در نقاط مختلف منجر به ارائه راه‌حل‌های متفاوت شد: یک پنجره بزرگ رو به آسمان بر جبهه شمالی محراب و یک پنجره رو به آسمان با چشم‌اندازی به برج ناقوس کلیسا که از داخل شبستان امکان‌پذیر بود. ایده‌های احیای بنا با هدف ایجاد تمایز بین عناصر جدید (به‌کارگیری سیستم ساخت معاصر) و عناصر اصلی کلیسای تاریخی شکل گرفت. با هدف حفظ همه ابعاد گذشته ساختمان؛ مداخلات پیشین، ردپاها و آسیب‌ها در وضع جدید حفظ شدند و آشکارا و به شکلی تأثیرگذار و حتی غمناک باقی ماندند؛ مانند حرفه‌هایی که زمانی تزئینات بودند و نشانه‌هایی از عناصر از بین رفته‌اند. چالش دیگر حفظ وحدت و اصالت ابعاد شبستان، پس از ساخت الحاقات و حجم‌های جدید برای مصارف و نیازهای کلیسا از جمله؛ پله‌هایی برای دسترسی به طبقه بالا، سرویس‌های بهداشتی و اتاق تجهیزات بود. برای حفظ حس فضا و یکپارچگی درون کلیسا، الحاقات به‌صورت مجزا از هم، در خارج از ساختمان واقع شدند یا در درون ساختمان طوری قرار گرفتند که چشم‌انداز فضای یکپارچه شبستان و نمازخانه اصلی حفظ شود. مجموعه پلکان و رمپ ساختمان علاوه بر فراهم آوردن دسترسی به طبقات فوقانی کلیسا؛ مسیری مدور در سرتاسر ساختمان تعریف کردند که بیشتر به یک موزه می‌ماند. این مسیر دایره‌وار اجازه می‌دهد کلیت کلیسا از جنبه‌های مختلف مشاهده شود. مداخله برای حفظ میراث تاریخی بنا، با اضافه کردن ارزش‌های جدید، آن را ارتقاء داده و به صومعه‌ای قدیمی، فرمی معاصر و منحصربه‌فرد داده است (مؤذن و ص برنجی، ۱۴۰۲). کلوزز^{۳۱}، معمار بخش‌های جدید بنا، می‌گوید: در عوض بازسازی، وضع موجود بافت قدیم آن را استحکام بخشیده و عناصر جدیدی که آشکارا از عناصر قدیمی متمایز هستند به آن الحاق کردیم. استحکام‌بخشی‌ها بدون حذف فرایند زوال و فروریختگی‌هایی بوده که به ساختمان آسیب‌زده است. مواد مورد استفاده در بازسازی عمدتاً شیشه و فولاد هستند که کاملاً با سنگ خشن هماهنگ هستند (تصویر ۸).

برای این بنا یک ورودی جدید تعریف شده است. به اعتقاد برخی، موضوع پیوند جدید به قدیم در این مورد راه‌حلی افراطی در ایجاد حجم‌های جدید پیدا کرده است. این حجم روی فضاهای در حال

فروپاشی صومعه قرار گرفته، ظاهراً معلق هستند، اما در واقع بر بقایای دیوارهای بنایی باستانی تکیه دارند و توسط تیرهای بتنی بزرگی پشتیبانی می‌شوند (Fionari, 2017).

دو بنا در این تحقیق دارای فضاهای ورودی الحاقی هستند. در کلیسای سنت فرانسیس ترکیبی از شیشه و فلز در هیأت حجمی انتزاعی ظاهر می‌شود. مطالعات بر این باورند که مرمت‌هایی که با هدف استفاده مجدد و بازسازی یک بنای تاریخی انجام می‌شوند، می‌توانند از عناصر شیشه‌ای به‌عنوان وسیله‌ای برای بستن فضاهای (میانجی) فی‌مابین (ستون‌ها، پاسیوها و طاق‌ها) یا به‌عنوان بخشی از گسترش، معمولاً به شکل انتزاعی، شرایط داخلی را مناسب و عملکردهای جدید را در خود جای دهند و همساز کنند. صومعه سنت فرانسیس قابلیت شیشه را در سازه‌های توسعه نشان می‌دهد که می‌تواند یک ساختمان تاریخی را کاملاً متحول کند (ibid., 2018).

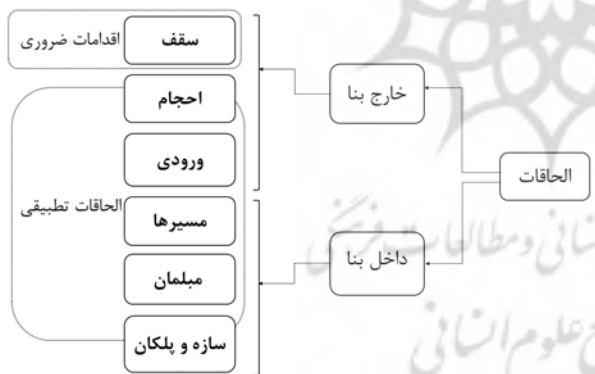
تصویر ۹. دسته‌بندی الحاقات در استفاده مجدد تطبیقی. مأخذ: نگارندگان.

شاخص کردن ورودی، احجام عملکردی مورد نیاز برای کارکرد جدید و مبلمان دانست. برای برخی بناها، ورودی جدید با شکل و مصالح نوین تعریف شده است، مانند کلیسای سنت فرانسیس و کلیسای دومینکن. برخی مطالعات بر این باورند که اضافه شدن حجم‌های جدید برای ورودی بر جذابیت بنا برای کاربران می‌افزاید (Szuta & Szczepański, 2020). بیشترین حجم اضافه شده به کیسای‌های این تحقیق مربوط به کلیسای باگارتی و کلیسای کلمبا است. طیف الحاقات به بناهای تاریخی متفاوت است و به عوامل مختلفی همچون کاربری جدید، شرایط بنای موردنظر، وسعت بنا و نظرات متخصص معمار و مرمتگر بستگی دارد. به عبارت دیگر هرچه بنای اولیه اجزاء سالم‌تری داشته باشد، الحاقات معطوف به تجهیز برای کاربری جدید می‌شود و اگر بخش‌های مخروب بنای تاریخی زیاد باشد، لازم است ابتدا تمهیدات لازم برای مناسب‌سازی شرایط جهت قابل استفاده شدن بنا (اقدامات ضروری) لحاظ شود. در بین نمونه‌های بررسی شده در این مقاله کلیسای دومینکن کمترین نیاز را به اقدامات مرمتی داشته و سقف یا دیوارهای فروریخته زیادی نداشته، با این حال بیشترین الحاقات را در داخل بنا برای مناسب‌سازی عملکرد دارد. احجام الحاقی به بنای تاریخی کلیسای باگارتی به‌حدی است که آن را کاندید بنای در خطر و نامزد برای خارج شدن از لیست بناهای ثبت جهانی شده قرار داده است. در بین نمونه‌های این تحقیق کلیسای کلمبا گرچه میزان الحاقات زیادی دارد اما به دلیل رعایت اصول منشورها و استفاده مناسب از مصالح، نتیجه قابل قبول‌تری دارد (تصویر ۹).

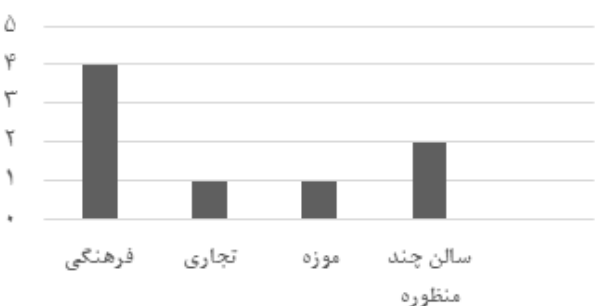
تصویر ۱۰. فراوانی کاربری‌ها در استفاده مجدد تطبیقی از هشت کلیسای بررسی شده در این پژوهش. مأخذ: نگارندگان.

تعیین کاربری جدید بحث‌برانگیزترین قسمت در استفاده مجدد از بناهای تاریخی خصوصاً کلیساهای است. مطالعات مختلف به اهمیت مشارکت مردم و لحاظ کردن نظر آنها در کنار نظر متخصصان و بسنده نکردن به نظر سرمایه‌گذاران تأکید می‌کنند. چراکه غالباً اولویت اول سرمایه‌گذاران، بهره‌وری اقتصادی است، در حالی که حفظ اصالت و یکپارچگی از نظر متخصصان اولویت اول است (Ahn, 2007). در بین کاربری‌های در نظر گرفته شده برای این هشت کلیسا، چنان که در تصویر ۱۰ قابل مشاهده است، بیشترین فراوانی با کاربری‌های فرهنگی است. بعد از آن کاربری سالن چندمنظوره در جایگاه دوم قرار دارد.

با توجه به اینکه موزه کلمبا به نمایش هنرهای دینی می‌پردازد، کاربری این موزه را نیز می‌توان در زیرمجموعه کاربری فرهنگی به‌شمار آورد. همچنین سالن‌های چندمنظوره اغلب محلی برای تجمع مردم و برگزاری برنامه‌هایی با محتوای فرهنگی-اجتماعی هستند. اگر این دسته از کاربری‌ها نیز در زیرشاخه کاربری فرهنگی به‌شمار آوریم، بیش از ۸۷ درصد کاربری‌های تعریف شده برای این بناها در بین نمونه‌های این تحقیق دارای کاربری فرهنگی هستند. حتی کتاب‌فروشی نیز با قرار داشتن در زیرمجموعه کاربری تجاری ماهیتی فرهنگی دارد. بدین ترتیب به نظر می‌رسد کاربری‌هایی

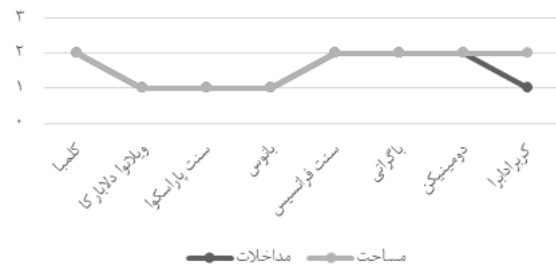
تصویر ۱۱. مقایسه میزان مداخلات و مساحت کلیساهای بررسی شده. مأخذ: نگارندگان.

بنا بر تصویر ۱۱، بین مساحت و الحاقات ارتباط مستقیم و معناداری وجود دارد. بدین ترتیب به نظر می‌رسد هر چه وسعت بنا بیشتر باشد، امکان افزودن الحاقات جدید برای کاربری نو بیشتر می‌شود. قطعاً عوامل دیگری نیز حائز اهمیت هستند مثلاً در کلیسای کلمبا، موقعیت فراگیری (همجواری با خیابان از دو سمت)، فضای قبلی کلیسا (تخریب عمده سقف‌ها و دیوارها) و نیازهای کاربری جدید، در میزان الحاقات اثرگذار بودند. در کلیسای کربرادابرا به غیر از سقف الحاقی بنا فاقد مبلمان جدید است و به نظر می‌رسد به بهره‌برداری کامل نرسیده است. از این رو میزان مداخلات در آن کم ارزیابی شده است گرچه مساحت بالای ۴۰۰ مترمربع دارد.
