# مطالعه و بازنمایی محله تاریخی پنجه‌شاه کاشان

دو فصلنامه معماری ایرانی  
شماره ۲۵ - بهار و تابستان ۱۴۰۳

## ■ Study and Representation of the Historic Panjeh-Shah Neighborhood in Kashan

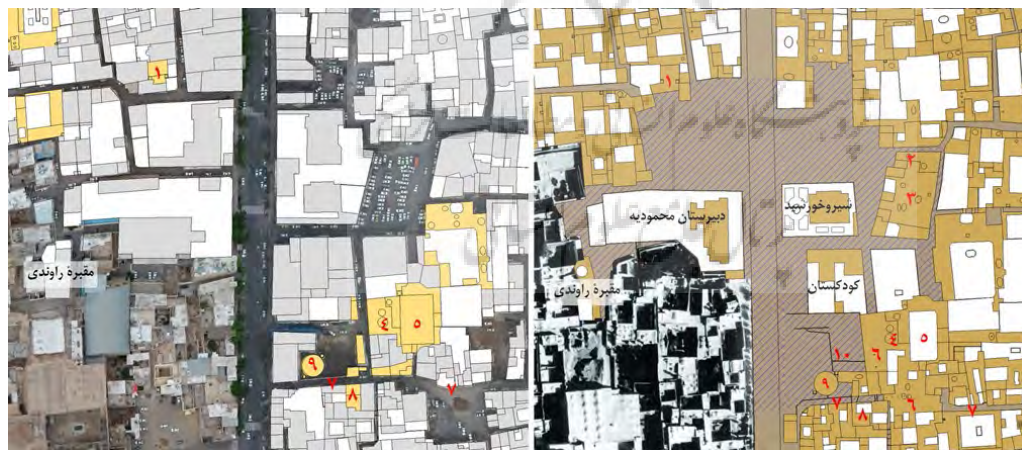
تصویر ۵: سمت راست، وضعیت اصیل مرکز محله پنجه‌شاه بر مبنای تصاویر هوایی دهه ۱۳۳۰ را نشان می‌دهد که بناهای آن بدین ترتیب بوده است: ۱. آب‌انبار آقارحیم؛ ۲. کارگاه‌های ورتابی و شرابافی و عصارخانه؛ ۳. حمام آقا‌شاه؛ ۴. بقعه پنجه‌شاه؛ ۵. حسینیه؛ ۶. بازارچه سرپوشیده؛ ۷. گذر پنجه‌شاه؛ ۸. مسجد؛ ۹. آب‌انبار؛ ۱۰. بخش‌های باقی‌مانده کاروان‌سرا؛ سمت چپ، وضعیت مرکز محله پنجه‌شاه بر مبنای تصاویر هوایی دهه ۱۳۹۰ را نشان می‌دهد که در آن، گرمابه، کارگاه‌های ورتابی و شرابافی، عصارخانه و کاروان‌سرا و همچنین بخش سرپوشیده بازارچه به‌طور کامل تخریب شده‌اند.

این نکته قابل توجه است که ترکیب مرکز محله پنجه‌شاه، مانند بسیاری از فضاهای تاریخی کاشان، متحمل آسیب‌ها و تغییرات زیادی شده است: احداث خیابان باباافضل در دهه ۱۳۳۰، ساخت‌وسازهای گسترده در فضای گورستان (در ناهماهنگی کامل با بستر تاریخی خود) و تخریب کامل گرمابه، کارگاه‌های ورتابی و شرابافی، عصارخانه و کاروان‌سرا و همچنین بخش سرپوشیده بازارچه، از عمده‌ترین آسیب‌ها و تغییراتی است که رخ داده است. دخل و تصرف در شکل اصیل بناها و حریم آن‌ها نیز بخشی از آسیب‌های واردشده بر یکپارچگی این مجموعه است؛ مانند سرپوشیده شدن و تغییرات صحن پنجه‌شاه یا حسینیه، ساخت‌وساز در حریم آب‌انبار و مسقف کردن حیاط مسجد. حسینیه یادشده، احتمالاً صورت میدانی در برابر زیارتگاه پنجه‌شاه داشته و سپس به شکل صحنی در برابر آن درآمده است؛ زیرا عزاداری‌های مذهبی در ابتدا و در دوران صفوی در فضاهای شهری مانند گذرگاه‌های عمومی و چارسوق‌ها انجام می‌شده‌اند و پس از آن برای روضه‌خوانی، حسینیه‌های متعدد ساخته‌اند که دارای غرفه‌ها و طاق‌نماهای بزرگ و کوچک بوده‌اند (نراقی ۱۳۴۸، ۳۰۹). درحال حاضر از مجموعه مرکز محله پنجه‌شاه، فقط زیارتگاه (شامل صحن یا حسینیه)، چند حجره بازارچه، آب‌انبارها و مسجد باقی مانده‌اند (تصویر ۵).

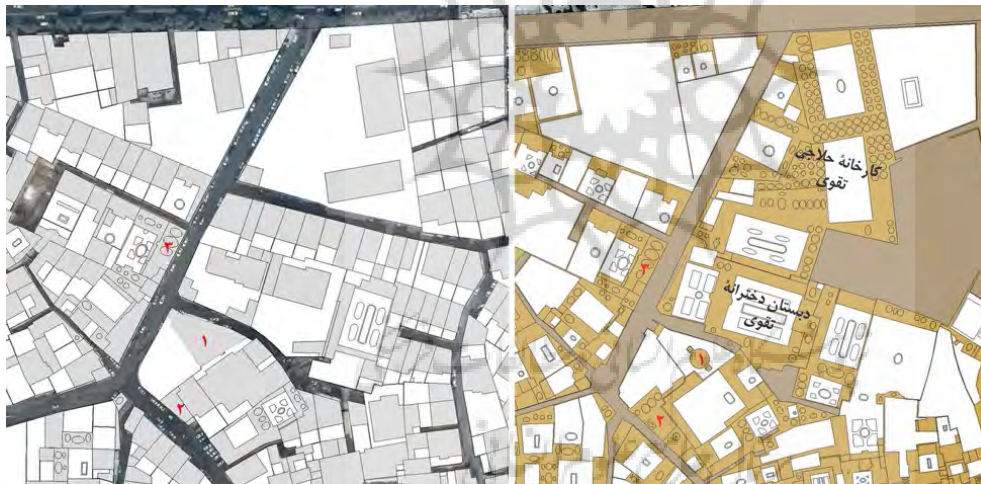
تصویر ۸: سمت راست، وضعیت اصیل مرکز محله مشترک محله‌های پنجه‌شاه و طمقاچی‌ها بر مبنای تصاویر هوایی دهه ۱۳۳۰ است که بناهای آن بدین ترتیب بوده: ۱. آب‌انبار فرخ؛ ۲. گرمابه عزیز؛ ۳. عصارخانه؛ سمت چپ، وضعیت مرکز محله مشترک محله‌های پنجه‌شاه و طمقاچی‌ها بر مبنای تصاویر هوایی دهه ۱۳۹۰ که در آن، گرمابه کاملاً تخریب شده است.

این مرکز محله در محل تلاقی سه معبر شکل گرفته است: گذر شمالی-جنوبی فخرآور، معبری غربی-شرقی که از شمال شرقی مرکز محله پنجه‌شاه شروع شده و دیگری معبری است که به نظر می‌رسد در امتداد گذر فخرآور به دروازه جمال‌آباد می‌رسیده است. وجود دروازه جمال‌آباد قبل از کارخانه حلاجی تقوی در این محدوده هنوز در خاطر مطلعان محله باقی مانده است (عطارها ۱۴۰۲). دروازه یادشده و آمدوشدی که از طریق آن صورت می‌گرفته، احتمالاً در شکل‌گیری این مرکز محله نقشی اساسی داشته است. عناصر این مرکز محله شامل آب‌انبار فرخ، گرمابه عزیز و یک عصارخانه بوده‌اند. پیرامون مسیری که در امتداد گذر فخرآور به دروازه جمال‌آباد می‌رسیده است و در نقشه‌های دهه ۱۳۴۰ به نام خیابان فرخ قابل مشاهده است، دو باب خانه حاج تقی تقوی نیز قرار دارد که در دوره پهلوی به اداره فرهنگ واگذار کرده است. همچنین کارخانه حلاجی تقوی در این دوران ساخته شده است (نراقی ۱۳۴۵، ۳۳۰ و ۳۳۴) (تصویر ۸).

در حال حاضر از مرکز محله مشترک محله‌های پنجه‌شاه و طمقاچی‌ها، آب‌انبار فرخ و عصارخانه باقی مانده‌اند؛ عصارخانه در معرض تخریب کامل است و در حریم آب‌انبار نیز ساخت‌وسازهای غیراصولی صورت گرفته است. گرمابه عزیز، خانه‌های حاج تقی تقوی و کارخانه او به‌طور کامل تخریب شده و با بناهای جدید جایگزین شده‌اند. بنای جدید مرکز مخابراتی شهید قندی در محل کارخانه حلاجی تقوی و مدرسه بناشده در محل خانه‌های حاج تقی تقوی، بسیار با بستر تاریخی‌شان ناهماهنگ‌اند (تصویر ۸).

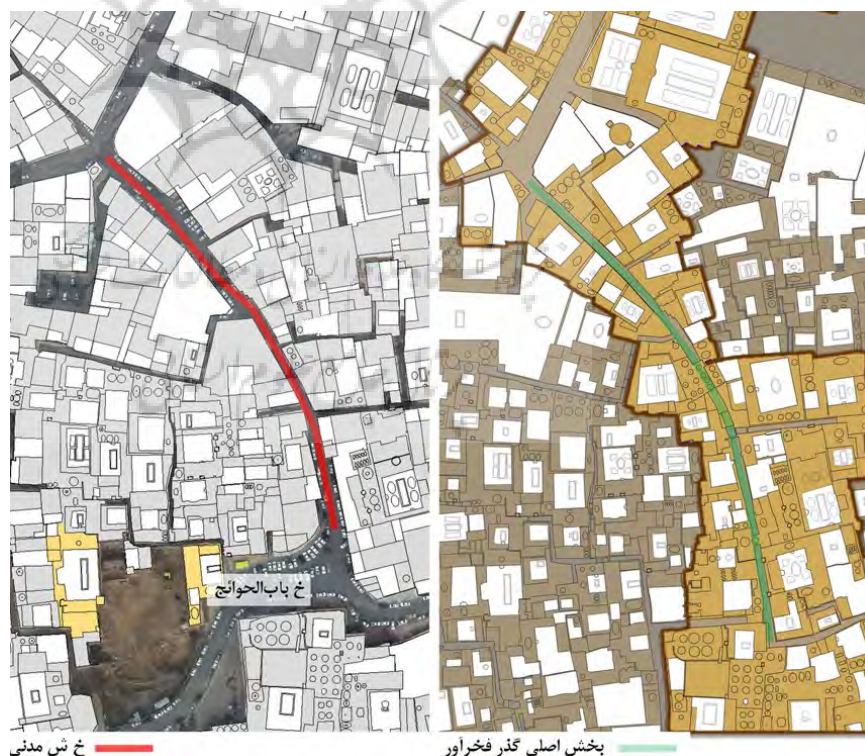
تصویر ۱۰: سمت راست، وضعیت اصیل گذر فخرآور بر مبنای تصاویر هوایی دهه ۱۳۳۰. سمت چپ، وضعیت گذر فخرآور بر مبنای تصاویر هوایی دهه ۱۳۹۰ که ترکیب آن به‌طور کامل نابود شده است.

همان‌طور که در تصویر ۱۰ مشخص است، گذر فخرآور نیز گذری شمالی-جنوبی است که از بازار به دروازه حاج جمال می‌رسیده است. این گذر در ابتدای مسیری قرار دارد که در ادامه و به سمت جنوب از محله‌های پاقیان، درب یلان و درب اصفهان می‌گذشته و به دروازه اصفهان می‌رسیده است. گذر فخرآور که به‌نوعی نقش مرز بین محله‌های پنجه‌شاه و طمقاچی‌ها را نیز بر عهده داشته، امروزه تعریض شده و با احداث خیابان باب‌الحوائح، ساختار و نقش خود را از دست داده است. بخش تعریض‌شده گذر با نام خیابان شهید مدنی شناخته می‌شود.<sup>۱۳</sup>

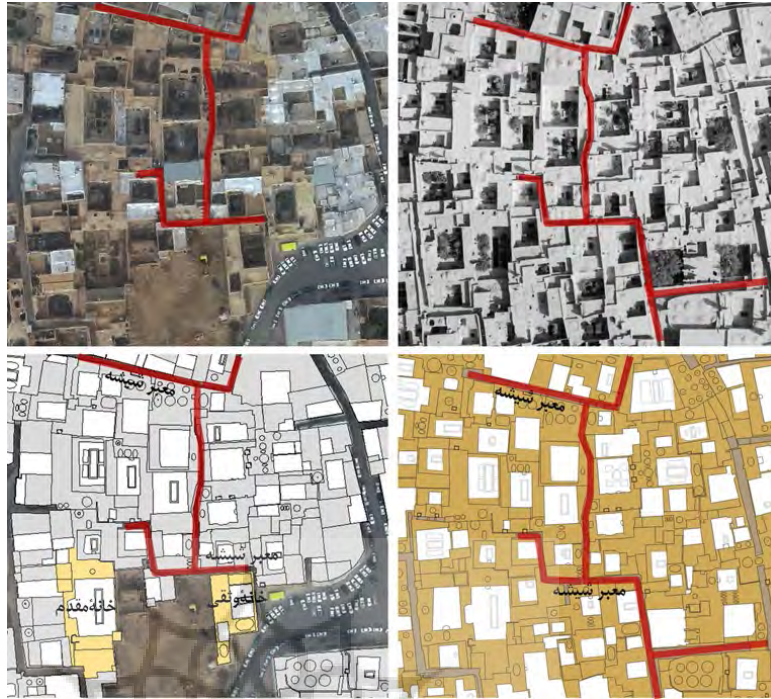
تصویر ۱۴: سمت راست، نقشه وضعیت اصیل محدوده پیرامون معبر شیشه بر مبنای تصاویر هوایی دهه ۱۳۳۰؛ سمت چپ، نقشه وضعیت محدوده پیرامون معبر شیشه بر مبنای تصاویر هوایی دهه ۱۳۹۰

این محدوده در سال‌های اخیر، تحت‌تأثیر تخریب‌های صورت‌گرفته در فاصله میان دو خانه وثقی و مقدم به‌منظور ایجاد پارکینگ قرار گرفته است. هر دو خانه یادشده در فهرست آثار ملی ثبت شده‌اند<sup>۱۴</sup> و نماینده مناسبی برای نمایش الگوهای اصیل بناهای محدوده محسوب می‌شوند. سابقه هر دو بنا به دوران قاجار بازمی‌گردد و حیاط مرکزی دارند. پیرامون این دو بنا و معبر شیشه ساختار قابل توجهی از بافت محله باقی مانده که نیازمند توجه و حفاظت است. تصویر ۱۵ نمایشگر الگوی کلی بناهایی است که در این محدوده وجود داشته و ارتفاع، مصالح و ساختار آن‌ها مشابه است. همچنین سعی شده است در مقطع تصویر ۱۶، ترکیب یکپارچه محله پنجه‌شاه با بازار به نمایش دربیاید. این مقطع بر مبنای تصاویر دهه ۱۳۳۰ ترسیم شده است؛ یعنی پیش از احداث خیابان باب‌الحوائج در دهه ۱۳۷۰ و تخریب‌هایی که ایجاد کرده است (تصاویر ۱۴، ۱۵ و ۱۶).

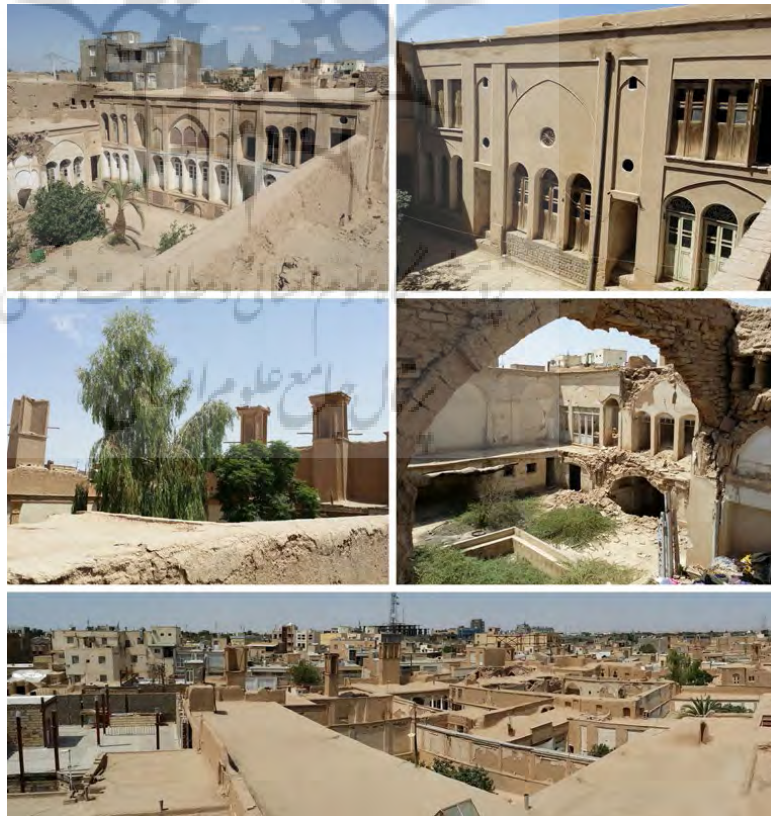
تصویر ۱۵: سمت راست بالا، شاه‌نشین و ضلع غربی خانه وثقی؛ سمت چپ بالا، ضلع شمالی خانه مقدم؛ تصاویر میانه از بناهای شمال غربی خانه وثقی و پیرامون معبر شیشه؛ تصویر پایین بناهای جنوبی معبر شیشه

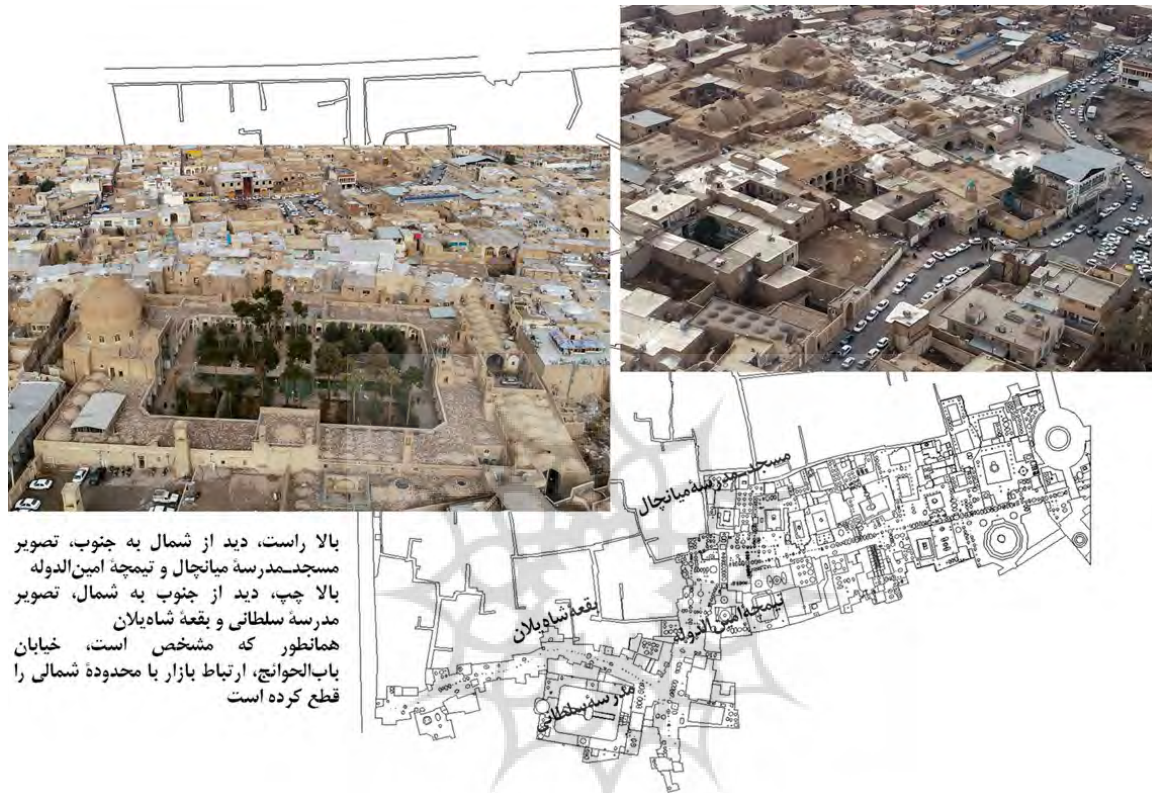
بالا راست، دید از شمال به جنوب، تصویر مسجد مدرسه میانچال و تیمچه امین‌الدوله  
بالا چپ، دید از جنوب به شمال، تصویر مدرسه سلطانی و بقعه شاه‌یلان  
همانطور که مشخص است، خیابان باب‌الحوایج، ارتباط بازار با محدوده شمالی را قطع کرده است

تصویر ۱۸: بررسی نقش کالبدی بازار در محله پنجه‌شاه، بر مبنای تصاویر هوایی دهه‌های ۱۳۳۰ و ۱۳۹۰

تشکیل عناصر شاخص بی‌شمار در کنار بازارها اغلب بر رونق محدوده‌های شهری پیرامون افزوده و در واقع، تأثیر بازارها نه فقط به‌عنوان یک مسیر، بلکه به‌عنوان یک مجموعه واحد و عظیم شهری قابل بررسی است. محله پنجه‌شاه در شمال راسته‌بازارهای گذر نو و زرگرها و در غرب راسته‌بازارهای ملک، میانچال، درب زنجیر و بزازها قرار گرفته است. عناصر شاخص بسیاری پیرامون این راسته‌ها شکل گرفته‌اند که تأثیرات کالبدی و کارکردی آن‌ها در این محدوده قابل مطالعه است؛ برای مثال می‌توان به شکل‌گیری مدرسه سلطانی و بقعه شاه‌یلمان پیرامون راسته زرگرها اشاره کرد؛ همچنین شکل‌گیری تیمچه امین‌الدوله و مدرسه میانچال در کنار راسته‌های بزازها و میانچال (تصویر ۱۸).
