## Analyzing the Structural and Visual Pathology of Urartian Inscriptions in Seqindel, Varzeghan, East Azarbaijan, Iran

Mehdi Razani<sup>1</sup>

, Leyli Nemani Khiyavi<sup>2</sup>

#### Original Article

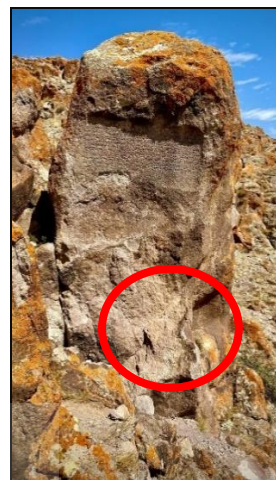
شکل ۷. محل نمونه‌برداری سنگ‌های مورد مطالعه

Fig7. Sampling location of the studied rocks

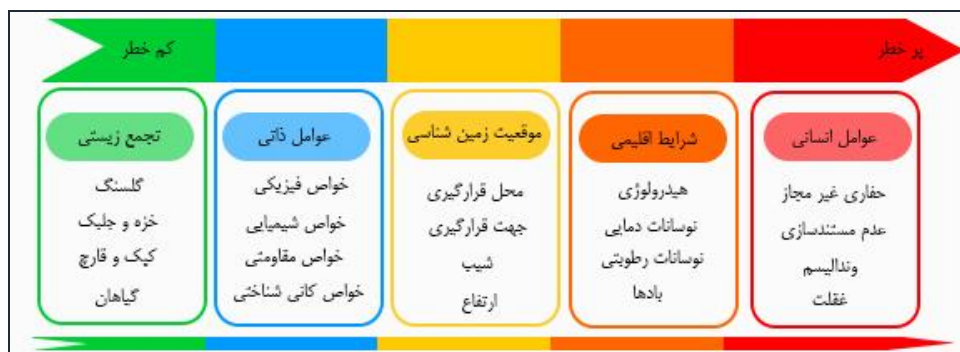
شکل ۱۰. مهم ترین عوامل تخریب سنگ نوشته براساس بررسی میدانی

Fig. 10: The main factors of deterioration of the inscription based on field studies.

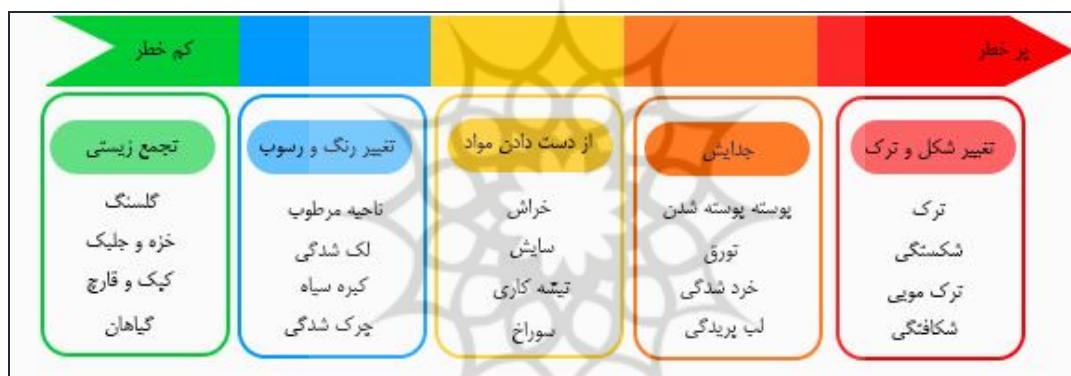
شکل ۱۱. مهم ترین الگوهای تخریب سیمایی در سنگ نوشته سقین دل

Fig. 11: The main patterns of aesthetic deterioration in the Seqindel inscription.

همچنین اطلاعاتی از آسیب های موجود برای شناسایی اولویت های حفاظتی همچنین شدت و وسعت گونه های تخریبی تهیه گردید. مهم ترین الگوهای تخریبی در سنگ نوشته اورارتویی سقین دل براساس میزان ریسک پذیری از شدید به ضعیف شامل ۵ دسته اصلی شناسایی گردید که عبارت اند از: ترک ها و شکاف ها، (۲) جدایش، (۳) از دست دادن مواد، (۴) تجمع زیستی، (۵) تغییر رنگ و رسوب (شکل ۱۱).

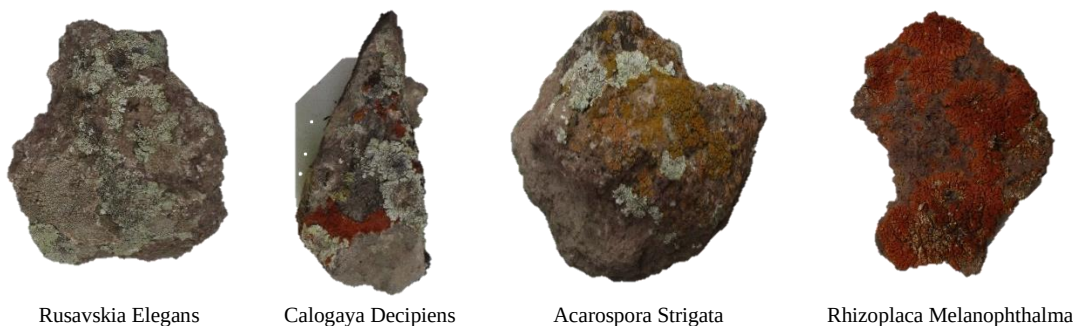
شکل ۱۲. تصاویر و نام گلستگ‌های موجود در بدنه سنگ کتیبه سقین‌دل

Fig. 12: Images and names of lichens found on the surface of the Seqindel inscription stone.

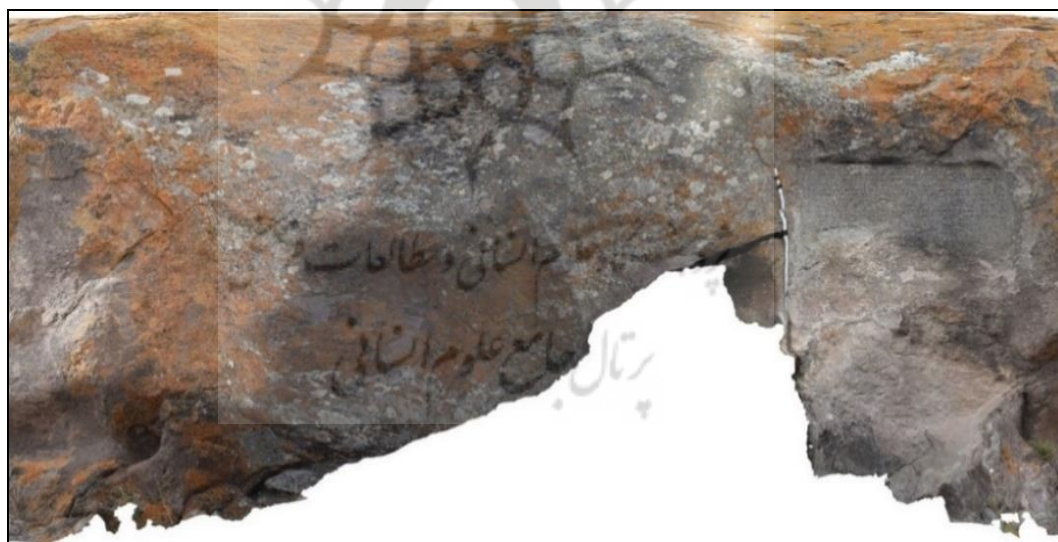
شکل ۱۳. نمایی از پراکندگی گلسنگ‌ها بر بدنه سنگ‌نوشته سقین‌دل به صورت تصویری (بالا) و ترسیمی (پایین)

Fig. 13: A view of the distribution of lichens on the surface of the Seqindel inscription, shown visually (top) and schematically (bottom).

سه عامل مهم برای زیست بسیاری از موجودات زنده، دمای مناسب، رطوبت کافی و وجود منبع تغذیه است و بدیهی است فراهم شدن این سه عامل محیط زیست مناسبی برای موجودات زنده محسوب می شود سنگ نوشته اورارتویی سقین دل نیز از این قاعده مستثنی نیست. با توجه به نتایج ذکر شده، وجود گلسنگ ها روی بدنه و تغذیه آن ها از مواد معدنی موجود در سنگ شده است که سنگ نوشته سقین دل نیز در معرض این خطرات قرار دارد. بر طبق مطالعات، ۴ نوع گلسنگ اصلی بر روی بدنه سنگ شناسایی شد (شکل ۱۲) که به ترتیب از گونه *Acarospora* Strigata، گونه دوم از نوع *Calogaya Decipiens*، گونه سوم *Rhizoplaca Melanophthalma* و در نهایت گونه چهارم *Rusavskia Elegans* است که در شکل و راهنمای تصویر به طور واضح مشخص هستند (شکل ۱۳).

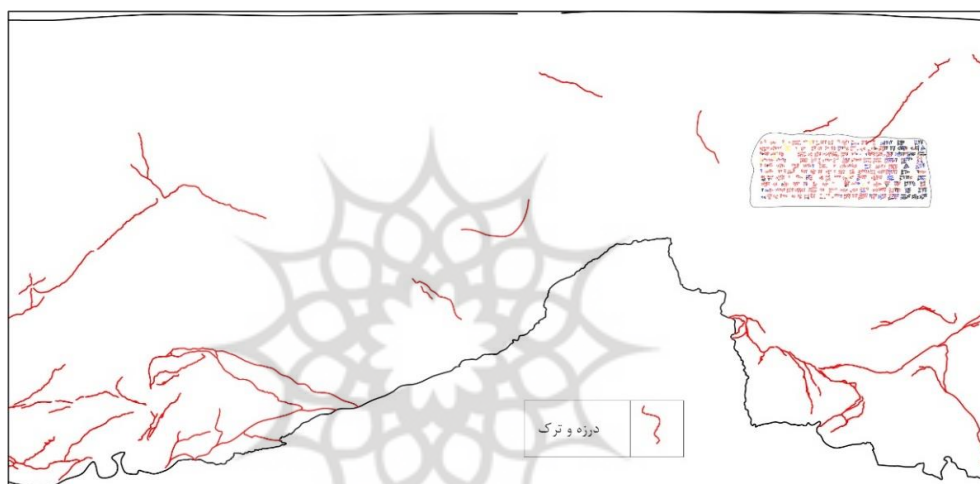
شکل ۱۵. نمایی از ترک‌های اصلی و درزه‌ها عمقی موجود در پایه و بستر سنگ‌نوشته سقیندل به‌صورت ترسیمی

Fig. 15: A schematic view of the main cracks and deep fissures present in the base and substrate of the Seqindel inscription.

و خردشدگی و انواع تغییر شکل نظیر گردشدگی و فرسایش هستند که مجموعاً در تعامل باهم، باعث به خطر افتادن کلیت سنگ شده‌اند شکل ۱۵ نمایی از ترک‌های عمقی موجود درروی اثر را نشان می‌دهد که در دسته‌بندی خود به‌عنوان خطرناک‌ترین آسیب‌ها هستند و امکان تخریب کلی سنگ‌نوشته را نیز ایجاد می‌کند که در راستای اشتراک مفهومی و شناخت الگوی آسیب‌های موجود بر مبنای سیمای و نمود آن (Vergès-Belmin, 2008) سنگ‌نوشته سقیندل از زوایای مختلف مورد بررسی قرار گرفت و ریخت‌شناسی آسیب‌های آن در ادامه آمده است، بر همین اساس ریختگی پوسته بیشترین حجم آسیب‌ها را تشکیل می‌دهد و رویه خارجی بسیاری از قطعات به‌صورت کامل جداشده و بستر زیرین آن نیز که اکنون در معرض هوا قرار دارد، در حال تخریب است. البته تمامی این آسیب‌ها ناشی از عوامل خارجی نیست و ضعف ساختاری و ویژگی ذرات تشکیل‌دهنده سنگ نیز در بروز آسیب نقش دارند؛ اما تمامی آسیب‌ها در دسته‌بندی بالا خلاصه نمی‌شوند و می‌توان گفت عوامل انسانی یکی از مهم‌ترین چالش‌هایی است که آثار تاریخی را تحت تأثیر خود قرار داده است (شکل ۱۶).

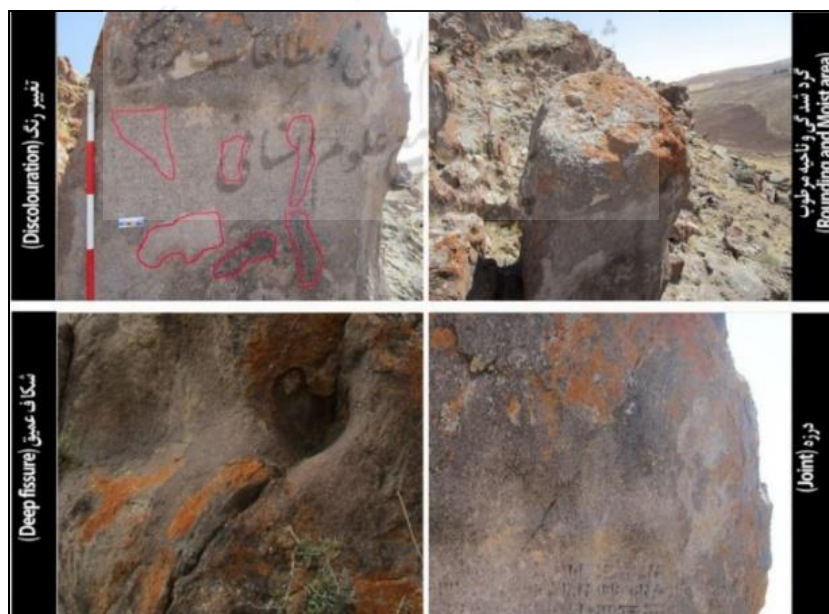
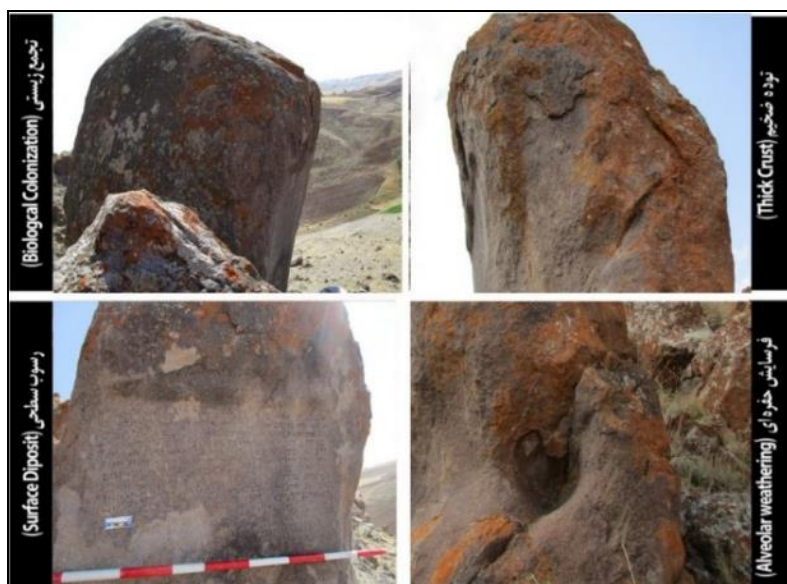
شکل ۱۶. الگوهای آسیب موجود در پایه و بستر سنگ‌نوشته سقین‌دل

Fig. 16: Damage patterns present in the base and substrate of the Seqindel inscription.

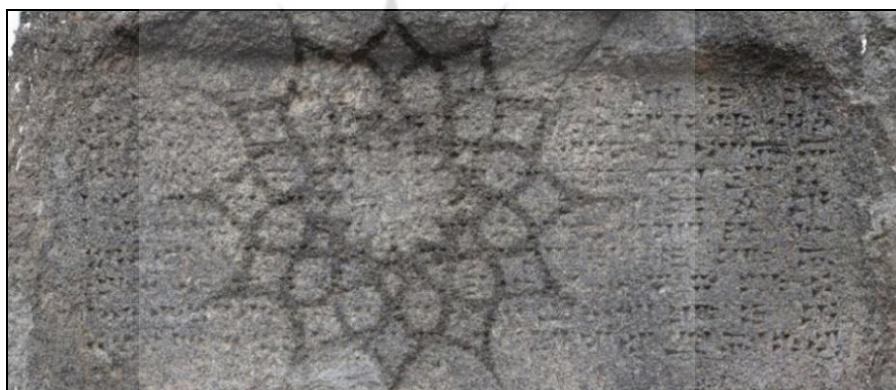
شکل ۱۸. نمای کلی وضعیت امروزی سنگ‌نوشته، تصویر اورتو فتوگرامتری برد نزدیک، شهریورماه ۱۴۰۲ (Razani et al., 2023)

Fig. 18: An overall view of the current condition of the inscription, close-range orthophotogrammetry image, September 2023 (Razani et al., 2023)

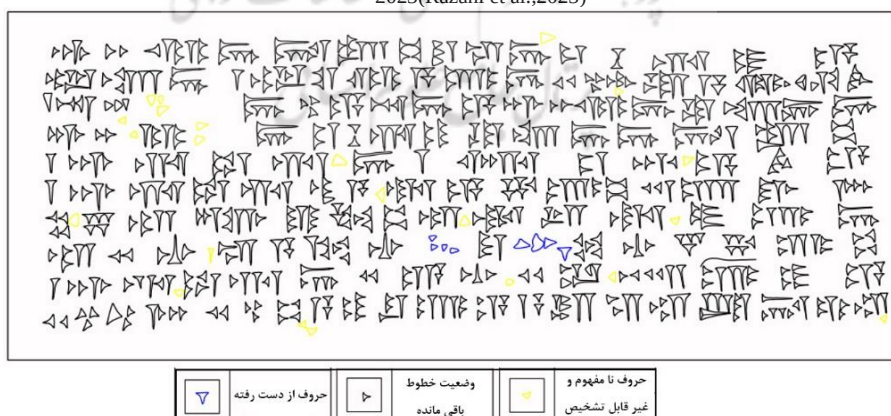
شکل ۱۹. ترسیم فنی متن سنگ‌نوشته از روی تصویر اورتوفتو و وضعیت امروزی آن (Razani et al., 2023).

Fig. 19: Technical drawing of the inscription text based on the orthophoto image and its current condition (Razani et al., 2023).

مقیاس قرار گرفته در گوشه سمت چپ هر کدام از تصاویر در تحلیل تصاویر فوق نشان‌دهنده طیف‌های رنگی میزان فرورفتگی و برجستگی سطح سنگ‌نوشته است که در گوشه سمت راست از بالا، بیشترین برجستگی و به عبارتی کمترین میزان سایش و در گوشه سمت چپ پایین، بیشترین فرسایش سطحی را ارائه نموده است و در همین راستا شیب در این نقطه نسبت به کل سنگ‌نوشته و نسبت به محور عرض‌ها در بیشترین میزان و یا به عبارتی در آسیب‌دیده‌ترین حد خود قرار دارد. همچنان که تصویر نمای نزدیک ارتوفتوی شماره ۱۶ سنگ‌نوشته گویای این تغییر شیب و فرسایش است (شکل ۱۸). به منظور ثبت میزان تخریب و وضعیت آسیب‌نگاری خطوط میخی موجود با مقایسه تصویر ارتوفتو و استنساخ جدیدی که از خطوط و متن سنگ‌نوشته انجام شده است (Razani et al., 2023)، می‌توان دریافت همچنان که در تصویر مشخص است استنساخ جدید کتیبه نسبت به نمونه قبلی تغییراتی داشته است که در کنار خطوط و حروف اصلی متن، بخش‌هایی که در استنساخ پیشین برداشتن نشده و در استنساخ جدید ثبت شده است با رنگ آبی و حروفاتی که در استنساخ پیشین موجود نبوده؛ اما در معنادار بودن حروف شک وجود داشته است با رنگ زرد مشخص شده است دلیل وجود این شبهه می‌تواند در آسیب دیدگی کتیبه توجیه شود که به احتمال زیاد بخشی از متن اصلی بوده که در اثر فرسایش شکل خود را از دست داده است (شکل ۱۹).
