Research Paper

Emergency Conservation Report on the Sassanid Arches on the First Floor of the Western Side of the Espahbad Khurdish Arch-Structure, Savadkouh

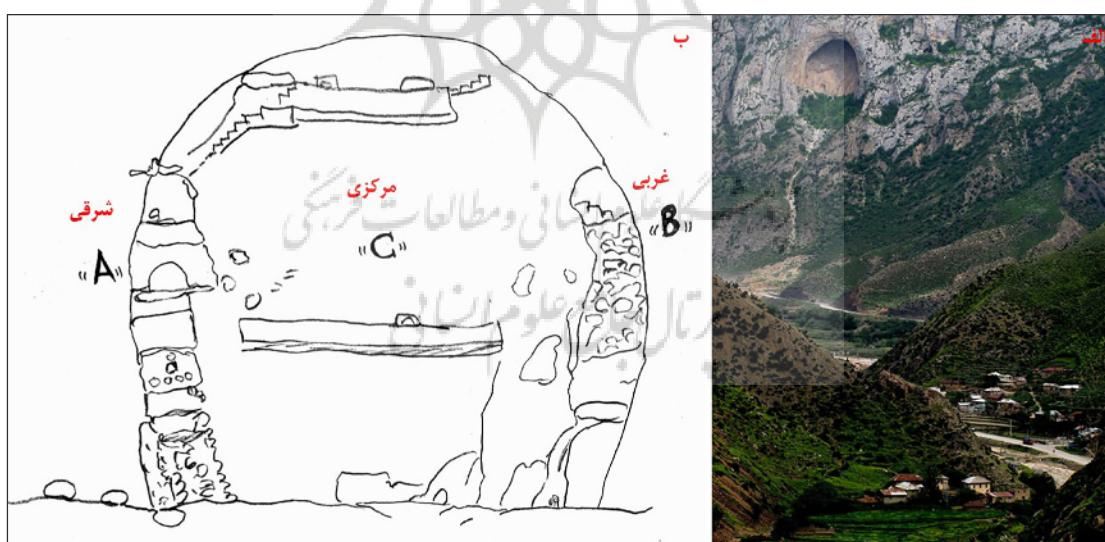
شکل ۳. a) نمای عمومی دیگر از طاق اسپهبد خورشید و موقعیت روستای رواتسر در سه راه خطیر کوه (عکس: کشاورز دیوکلایی، سال ۱۳۸۶); b) کورکی نمای غار با نام گذاری بخش‌های شرقی، غربی و مرکزی (ترسیم: چنگیز شیخلی، سال ۱۳۴۰).

Figure 3. a) Another general view of the Espahbad Khurshid Arch, and the location of Ravatsar village at the three dangerous mountain passes, photo: Keshavarz Divkolae, 2007; b) A corkscrew view of the cave with the names of the eastern, western, and central sections, drawing: Changiz Shaikhli, 1961.

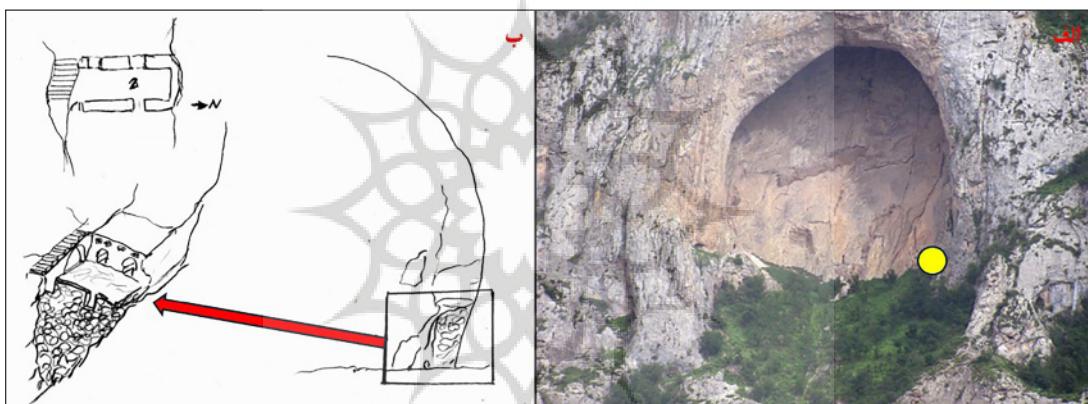
Figure 4. a) The yellow dot shows the first western terrace of the Espahbad Khurshid arch, photo: Keshavarz Divkolae, 2008; b) 3D plan of the first western terrace before excavation, drawing: Keshavarz Divkolae, 2009.

در ضلع غربی طاق-سازه اسپهبد خورشید بقایای چهار اتاق به صورت پله‌ای دیده می‌شود. طبقه اول با ارتفاع حدود ۱۰ متر با ساختار لاشه‌سنگ و ملاط گچ ساخته شده است (شکل ۴ و ۵). این طبقه به اتاق شماره دو راه داشته و به وسیله مسیری پلکانی در جنوب این طبقه، به اتاق شماره سه دسترسی امکان‌پذیر بوده و در سطح مقطعی بالاتر، اتاق چهارم قرار دارد. بر روی بدنهٔ صخره، بقایای اتاق‌های دیگر دیده نمی‌شود، اما از طریق فضاهای کوچک و مسیر پلکانی، به بالاترین قسمت طاق یعنی بخش شاهنشین راه داشته است. طبقه اول، پلانی مستطیل با کشیدگی جنوبی-شمالي دارد و ورودی آن از ضلع شرقی امکان‌پذیر بوده است. تا پیش از کاوش این طبقه، سطح آوار در این اتاق حدود دو متر بوده است؛ تفاوت قبل و بعد از کاوش در شکل‌ها به طور کامل دیده می‌شود. زمانی که کاوش به پایان رسید، اتاق

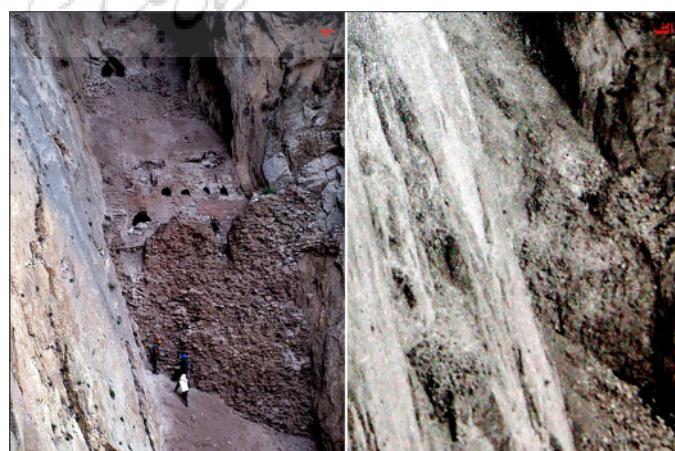
Figure 6. The first western terrace, before and after excavation, photo: Abedini Iraqi: 2006 and 2024.

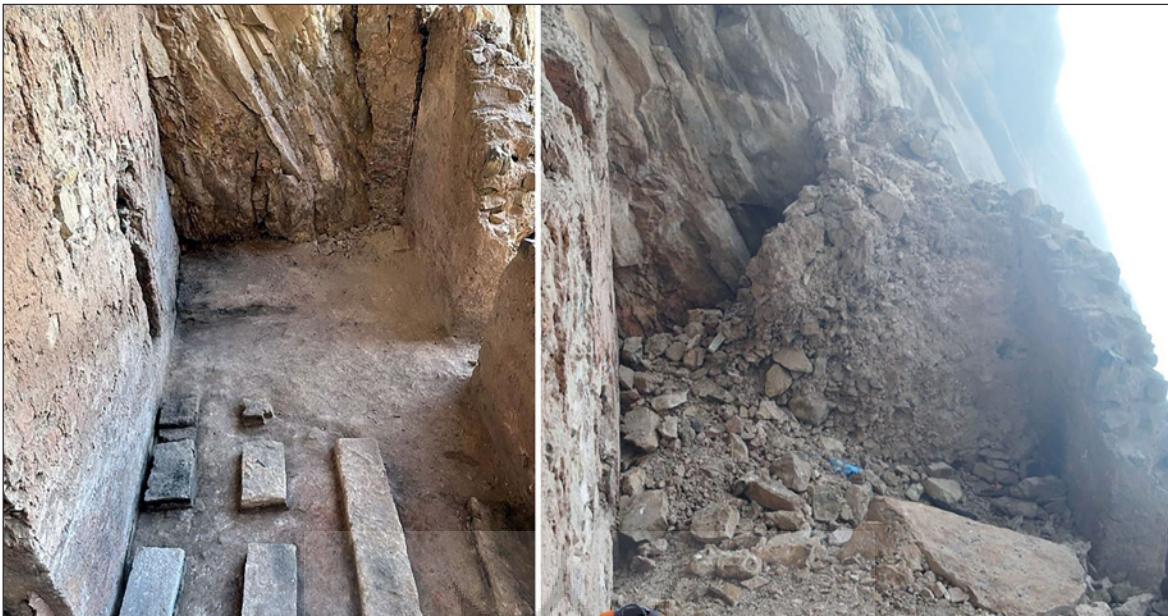
Figure 7. The first western terrace, before and after excavation, photo: Matani and Abedini Iraqi: 2018 and 2024.

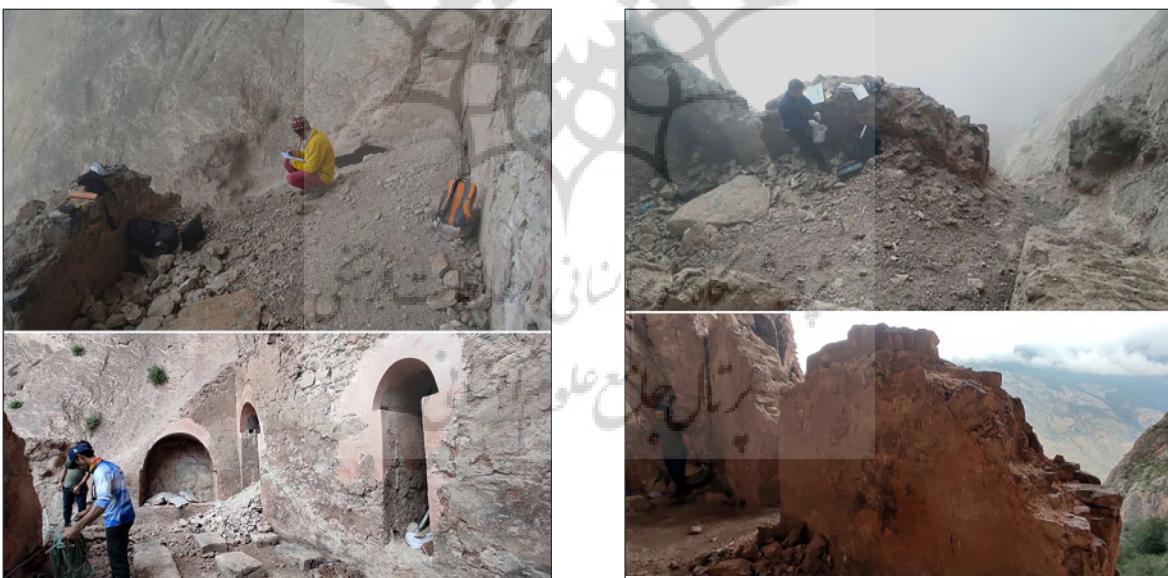
Figure 8. The first western terrace, before and after excavation, photo: Keshavarz Divkolae and Abedini Iraqi: 2018 and 2024.

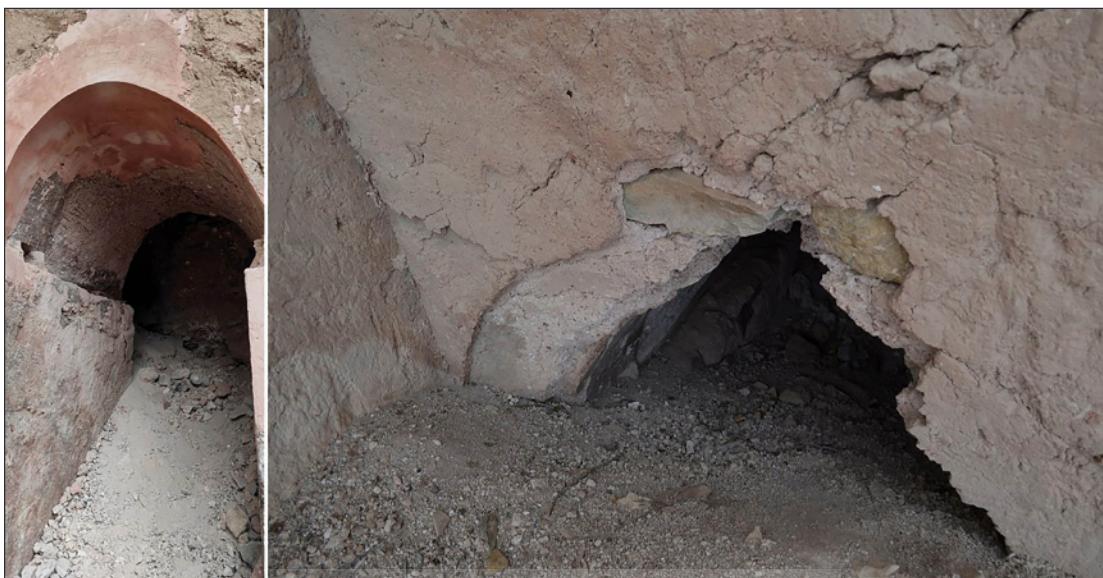
Figure 9. The first western terrace, before and after excavation, photo: Matani and Abedini Iraqi: 2018 and 2024.

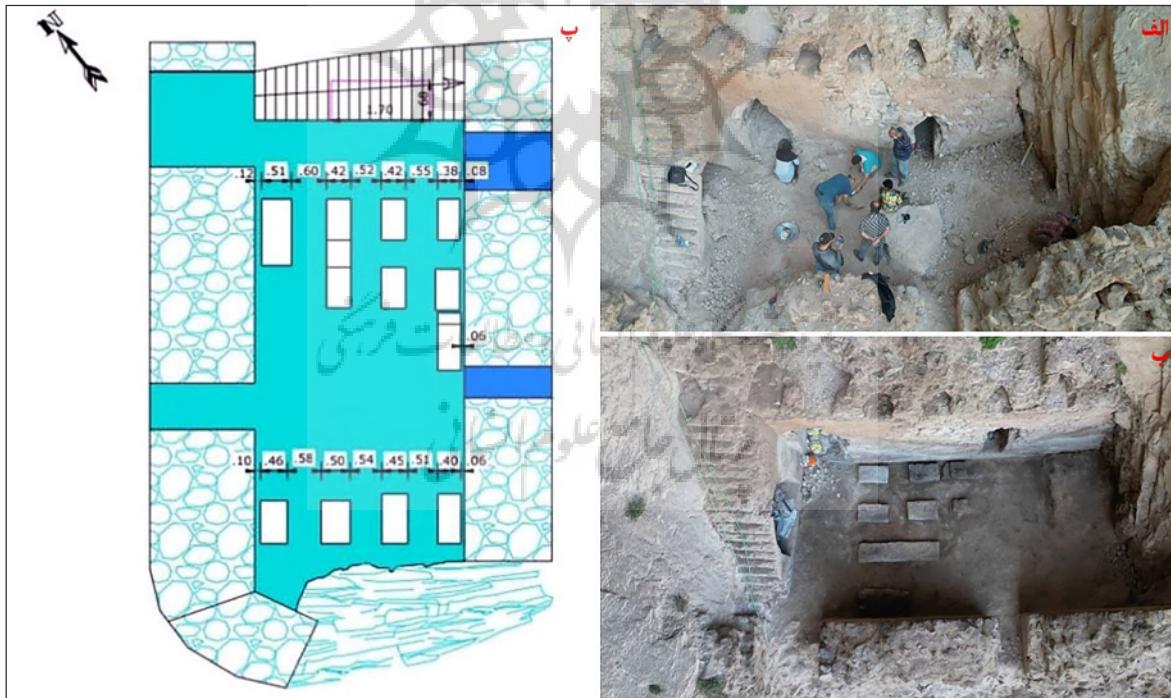
Figure 10. a) Drone photography during the excavation, b) the same image after the completion of the excavation; photo: Parsa, 2024; c) Plan of the first western terrace, drawing: Momen Nejad, 2024.

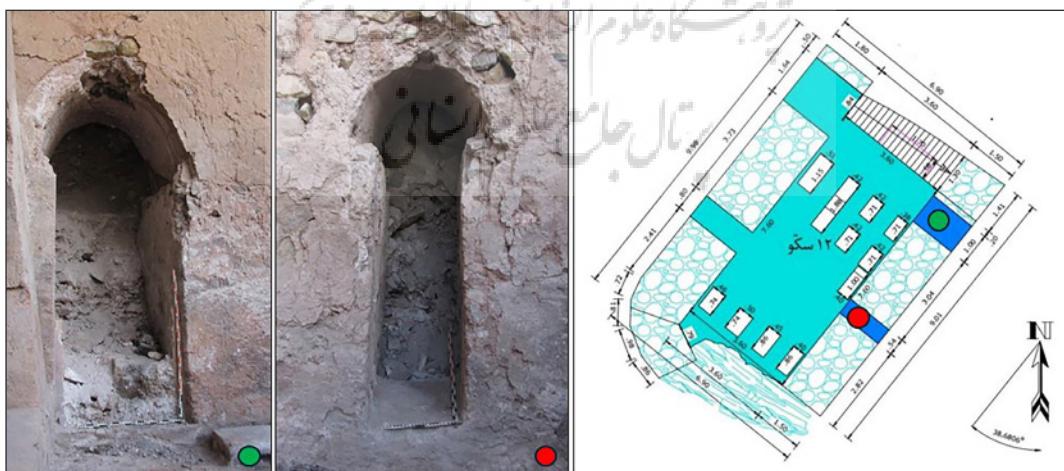
Figure 11. Layout plan and image of the Sassanid arches obtained before restoration. Photo: Nikoobayan, 2024.

در طبقه اول سه طاق به دست آمده است (تصویر ۱۱ و ۱۲). طاق دیوار جنوبی که زیر مسیر پلکان قرار دارد، کاربری طاقچه دارد. از نمونه‌های مشابه این طاق با ابعاد بسیار وسیع‌تر در استان مازندران می‌توان به طاق موجود در قلعه کنگلو در شهرستان سوادکوه اشاره Sortijee and Keshavarz Divkolaee, 2012, P. (65). اجرای این قوس‌ها بهنوعی شاخصه‌ای عماری دوران ساسانیان بوده است. نمونه این گونه طاق‌ها را با ابعاد مختلف در چهار طاقی نیاسر، کاخ فیروزآباد، سروستان، طاق کسری، تخت‌سلیمان، بیشاپور نیز می‌توان مشاهده کرد (Pope, 1976, P. 28-37).

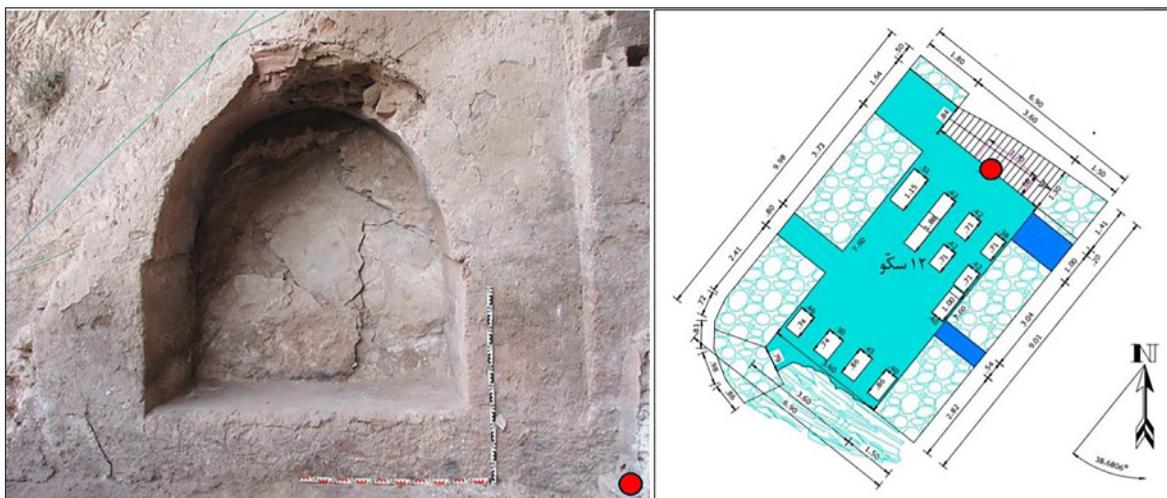
Figure 12. Location plan and image of the Sassanid arch under the staircase, obtained before restoration. Photo: Nikoobayan, 2024.

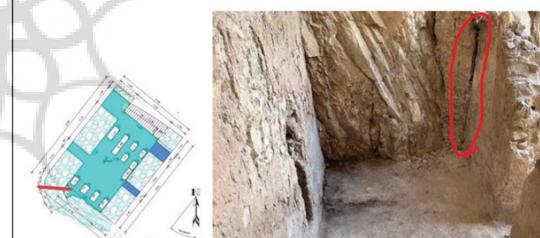
جدول ۱. شکاف عمیق در اتصال دیوار و بدنه صخره طبیعی.

Table 1. Deep crack at the junction of the wall and the natural rock body.

عارضه	شکاف عمیق در اتصال دیوار و بدنه صخره طبیعی .
عدم تعادل	برخوردن تعادل استاتیکی و حرکت به سمت مخالف ریزش و کاهش مقاومت مصالح
عامل محل	رانش زمین، نفوذ رطوبت برف، باران و ترک و افزایش آسیب .
درمان	پرکردن ترک با سنگ و ملات گچ و شیره آهک و ماسه و سنگ ریزه .
موقعیت آسیب	کنج دیوار جنوب غربی .

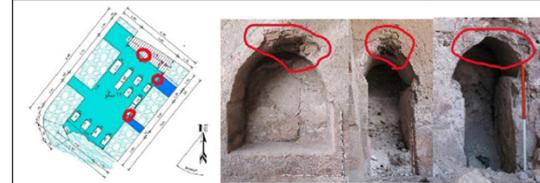
جدول ۲. ریزش تاق‌ها.

Table 2. Collapse of arches.

عارضه	ریزش تاق .
عدم تعادل	کاهش مقاومت مصالح، افزایش نیروهای تحمیلی و بر هم خوردن تعادل نیروهای رانش زمین، آوار و ریزش و فشار سنگ‌ها .
عامل محل	بازسازی و اگر نیاز به کم کرد وزن باشد از قطعات جوب استفاده گردد .
درمان	هر سه طاق موجود در تراس اول .
موقعیت آسیب

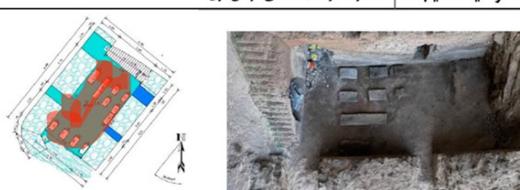
جدول ۵. ریزش مصالح بر روی سطح پلکان و از بین رفتن سطح مقطع پله‌ها.

Table 5. Material falls on the stair surface and loss of cross-sectional area of the stairs.

عارضه	ریزش مصالح بر روی سطح پلکان و از بین رفتن سطح مقطع پله‌ها .
عدم تعادل	کاهش مقاومت مصالح و جسبندگی ملاط و بر هم خوردن تعادل استانکی .
عامل مخل	نزولات جوی و برف و باران، سرمای شدید فصلی، ریش گیاهان، رفت و آمد انسانی .
درمان	پاکسازی و ترمیم سطوح پلکان، با کج تنا و شیره آهک و ماسه و در نهایت آندودی با ضخامت سیار کم، با شیره آهک و کج و خاک رس و ماله کشی به طوری که ساختار طلقانی پلکان شکل خود را حفظ کند.
موقعیت آسیب	پلکان ارتباط دهنده تراس اول به طبقات فوقانی .

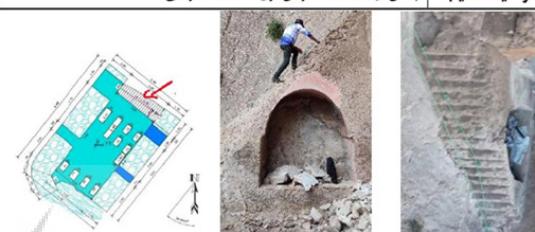
جدول ۶. ایجاد حفره در کف بنا و تخریب این بخش.

Table 6. Creating a hole in the floor of the building and destroying this section.

عارضه	ایجاد حفره در کف بنا و تخریب این بخش
عدم تعادل	از دست دادن فرم کف، و خالی ماندن
عامل مخل	انسانی، حفاری غیر مجاز
درمان	پرکردن با لاسته سگ و ملاط کج و اندو با توجه به ضخامت کف سازی
تراس اول	تراس اول
موقعیت آسیب	کف اتاق، نزدیک به ورودی

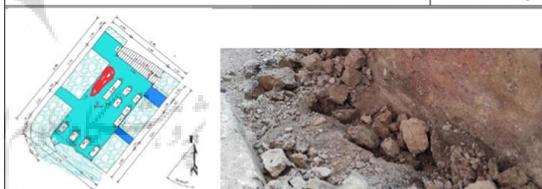
جدول ۷. ریزش بستر صخره انتهای دیوار جنوبی طبقه اول.

Table 7. Rock bed collapses at the end of the southern wall of the first terrace.

عارضه	ریزش بستر صخره انتهای دیوار جنوبی تراس اول.
عدم تعادل	تخریب بخش پایه‌ای و جدا شدن از اتصال دیوار با بدن طبیعی صخره .
عامل مخل	انسانی و تخریب .
درمان	درمان بذر نیست و تنها راه اتصال و بست کج این فضا با دیوار بنای است که بیشتر جبهه پیشگیری دارد.
موقعیت آسیب	زیر پلکان و درون طاق زیر آن .

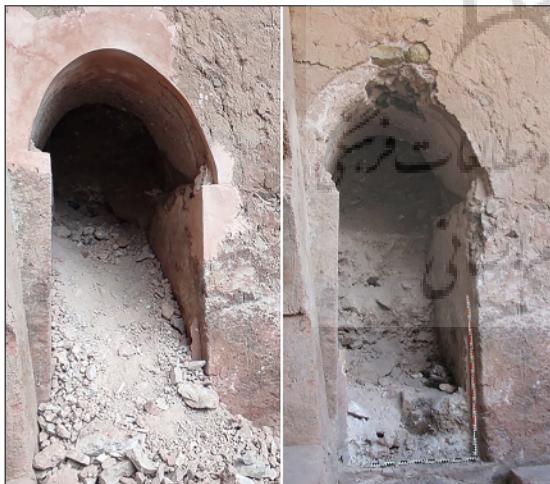
Figure 13. The second arch of the northwest wall, before and after restoration; Photo: Nikoobayan and Abedini Iraqi, 2024.

از نقوش کنده کاری شده در طاق جنوبی این طبقه که از اهمیت بالایی برخوردار است. سه چهارم از این طاق‌ها زیر آوار بوده‌اند. برای مرمت طاق‌ها از گچ بتا به‌همراه خاک رس منطقه که از لحاظ رنگ و بحث موزون‌سازی نیز مناسب بود و برای استحکام‌بخشی از پلکسی‌تول استفاده شد (شکل ۱۲، ۱۳، ۱۴، ۱۵). خاک رس منطقه از دامنه‌های کوه سرخل جایی که طاق-سازه‌های کیحا کرچال، دیوطاق و طاق خانه قرار دارند، تهیه شد. کلمه سرخل در مازندرانی به معنای کوه سُرخ است (Dan, 2019, P. 110). در صد بالای اکسید آهن در دامنه ماسه و خاک منطقه در ساختار ملاط است که با نام ملاط گچ نیم‌کوب مورد استفاده بوده است. در اندود نیز شاهد همین ترکیب با درصد بالاتری از خاک رس حاوی اکسید آهن بالا هستیم که باعث ایجاد رنگ قرمز ملاط شده است (Keshavarz Divkolae, 2022, P. 48- 49). یکی دیگر از نکات مهم در ملاط و اندود فضاهای معماری موجود در طاق-سازه اسپهبد خورشید، وجود اندود و ملاط ضد آب در بخش آب انبارها است. در این ملاط در کنار ساختار گچ و خاک، بقایای آجر دیده شده است که ملاطی هیدرولیکی به حساب می‌آید. در معماری روم باستان از ترکیب ملاط گچ و سفال شکسته برای ملاط ضد آب و هیدرولیکی استفاده می‌شده که با نام ملاط کوچجو پستو معروف است و در ساخت آب‌انبار، حمام و ابنيه دیگری که با آب و رطوبت درگیر بوده، استفاده می‌شده است (Keshavarz Divkolae, 2023, P. 74).

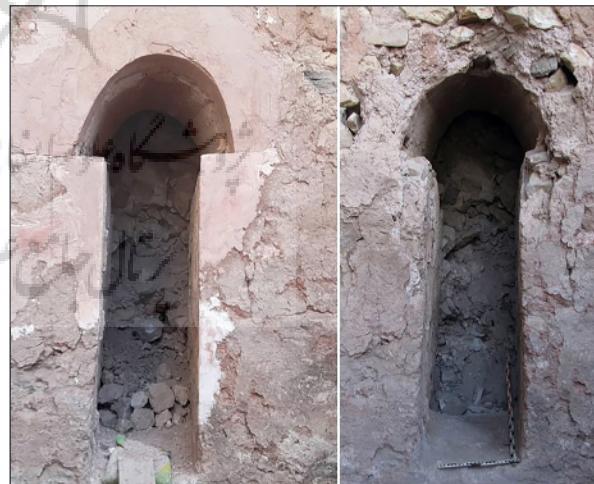
Figure 12. The first arch of the northwest wall, before and after restoration; Photo: Nikoobayan and Abedini Iraqi, 2024.

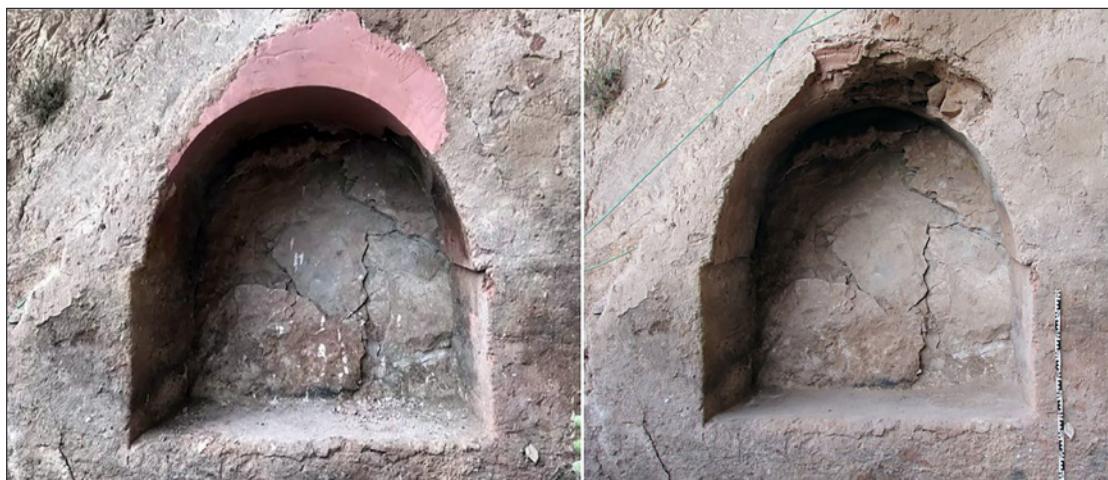
Figure 14. The arch under the stairs, before and after restoration; Photo: Nikoobayan and Abedini Araqi.

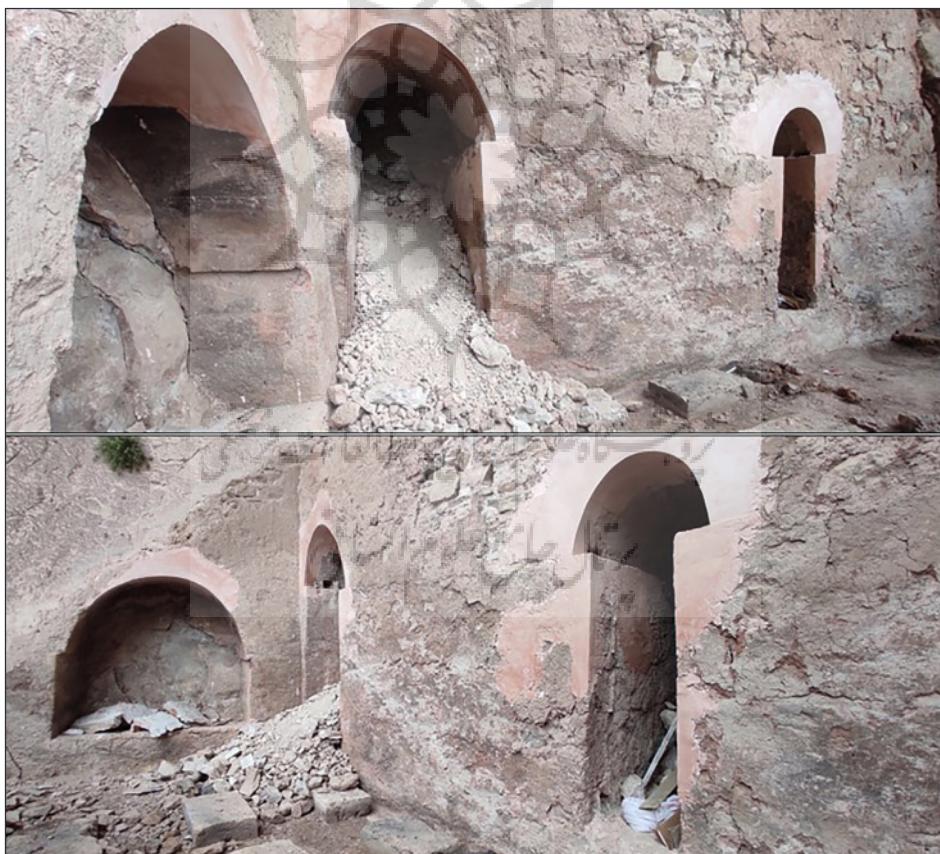
Figure 15. Two images after restoration from two different angles, showing all three arches; Photo: Keshavarz Divkolaee, 2024.

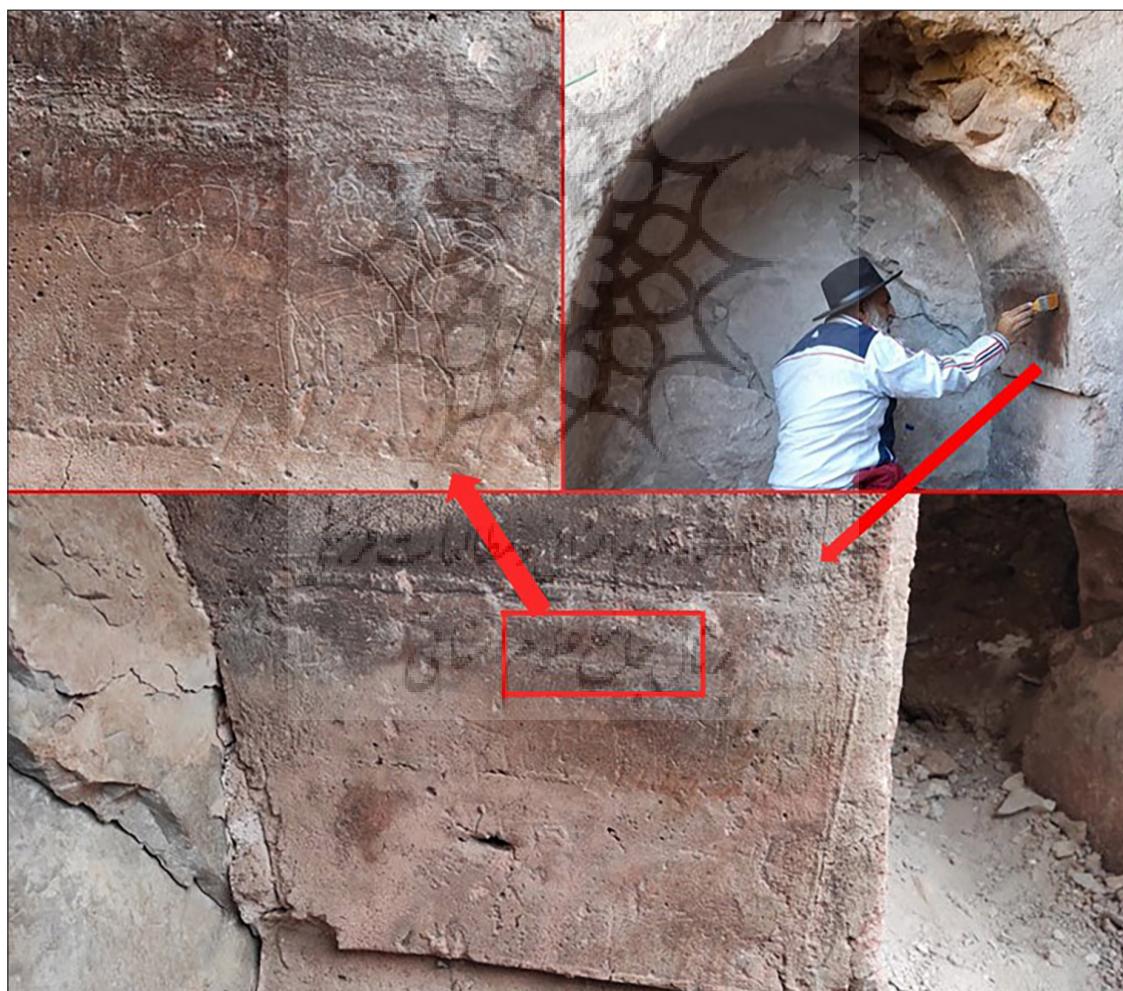
Figure 16. Fixing carved motifs on the arch under the stairs, photo: Nikoobayan, 2024.

حفظه نقوش کنده شده بر روی طاق جنوبی زیر پله‌ها، برای تثبیت این نقوش که بر سطح گچی بوده است، ابتدا پاکسازی فیزیکی با قلم مو و ابزار انجام شده و بعد از آن سطح کار با پلکسی تول hv480 ۵% محلول در آب تثبیت شد (شکل ۱۶).
