## Study on Salt Weathering in Tuff Stones of Soltaniyeh Dome World Heritage Site, Iran

### Abstract

**Keywords:** Soltaniyeh Dome, tuff stones, salt crystallization, porosity, salt damage, mineralogy.

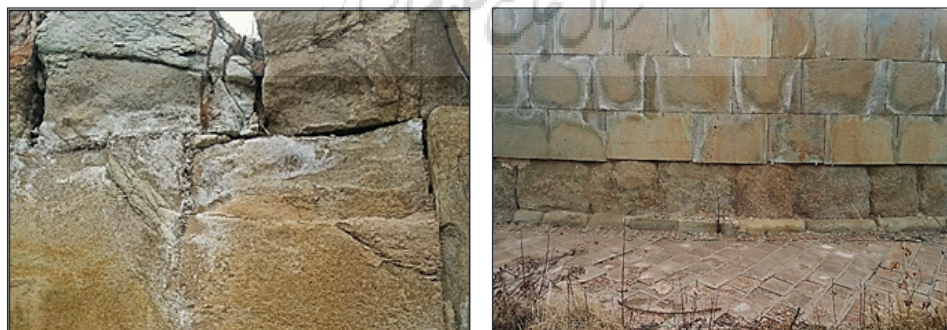
شکل ۱. ب) تبلور نمک‌ها بر دیوار سنگی قلعه در محوطه‌ی بیرونی گنبد سلطانیه و از دست رفتن بخش‌هایی از سنگ به دلیل فشار تبلور.

Figure 1.b) Salt crystallization on the stone walls of the fortress in the outer area of the Soltaniyeh Dome, leading to the loss of parts of the stone due to crystallization pressure.

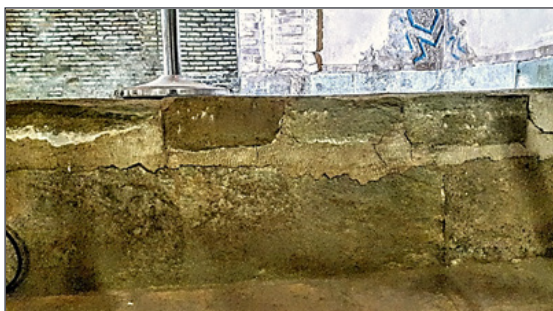
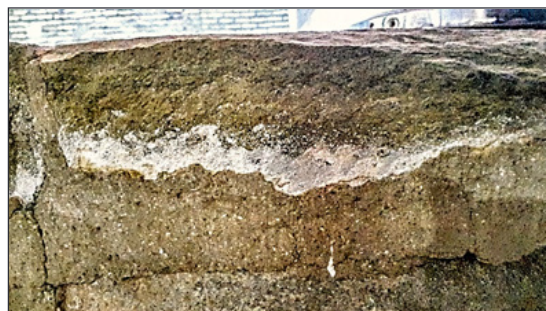
شکل ۲. حضور نمک‌ها موجب بد نما شدن ظاهر سنگ‌ها و سست شدن ساختار سنگ و ملات بین سنگ‌ها شده است.

Figure 2. The presence of salts has caused the stone's appearance to deteriorate and weakened the structure of both the stone and the mortar between the stones.

قابل بررسی است، چرا که بروز این پدیده باعث وارد آمدن خسارات جدی به مصالح به‌کار رفته در ازاره، بد نما شدن ظاهر سنگ‌ها و سست شدن اتصالات شده است (شکل ۲). فرآیند تبلور نمک‌ها به عواملی نظیر نوع نمک‌ها، میزان رطوبت و تغییرات دمایی بستگی دارد. بدین ترتیب شناسایی نوع نمک‌ها، منشأ نمک‌ها و بررسی ساختار سنگ با به‌کارگیری آنالیزهای دستگاهی ضروری است تا از این طریق بتوان با اطلاعات به‌دست آمده راه‌حل حفاظتی مطلوب را به‌منظور کاهش مقادیر نمک موجود در سنگ‌ها و جلوگیری از پیشرفت تخریب را پیشنهاد داد.

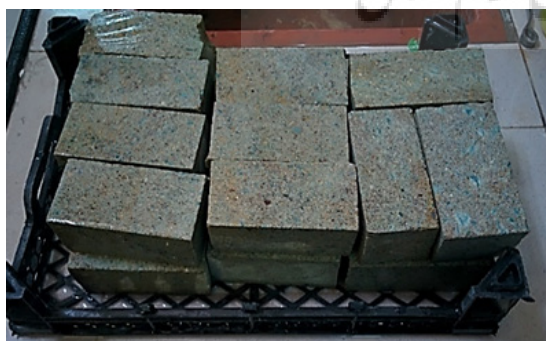
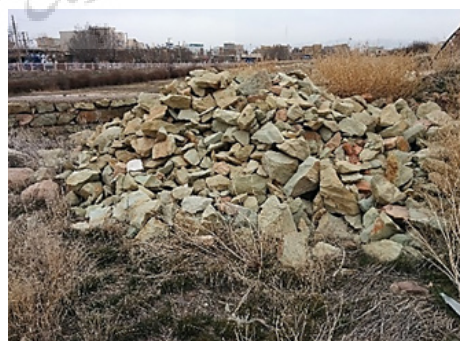
شکل ۳. انتخاب نمونه از معدن سنگ ویر و برش نمونه‌ها در اندازه‌های استاندارد.

Figure 3. Sample selection from the Vir stone quarry and cutting the samples into standard sizes.

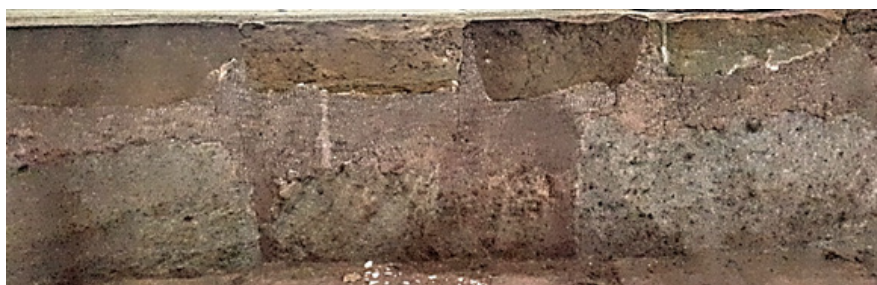
پوسته شدن<sup>۳</sup> در لایه‌های سطحی سنگ بر اثر خشک و تر شدن‌های متوالی، تورم برخی از کانی‌های آبدوست و فشار تبلور نمک‌ها در سطح و داخل سنگ اتفاق می‌افتد. رطوبت با انحلال با انحلال یون‌های سولفاتی موجود در مصالح به آسانی در داخل ریزترک‌ها و تخلخل نفوذ می‌کند. یون‌های محلول علاوه بر تجزیه کانی‌های ناپایدار، در اثر تغییرات دمایی در فصول گرم سال آب خود را از دست داده و متبلور می‌شوند و تبلور این نمک‌ها فشار زیادی به دیواره لایه سطحی و ریز ترک‌ها وارد می‌کند و تکرار این روند در نهایت سبب تورق و پوسته پوسته شدن سنگ می‌شود. این آسیب به صورت پیش رونده بوده و باعث جدا شدن ورقه‌ها یا پولک‌هایی از مصالح می‌شود. این آسیب باعث در معرض قرار گرفتن سنگ‌ها در مقابل ورود رطوبت و سایر عوامل مهاجم که در مقاومت سنگ‌ها تأثیر سوء ایجاد می‌نمایند، می‌گردد. نتیجه‌ی نهایی پوسیدگی حاصل از نمک، خرد شدن لایه نازک سطحی یا تشکیل یک برآمدگی یا ورقه‌ای از سنگ خواهد بود (Scherer, 2007, 1009-1010) (شکل ۴).

شکل ۴. پوسته پوسته شدن سطح سنگ‌های ازاره ایوان وجه جنوب شرقی بنای گنبد سلطانیه.

Figure 4. Flaking of the surface of the stone plinths in the southeastern porch of the Soltaniyeh Dome.

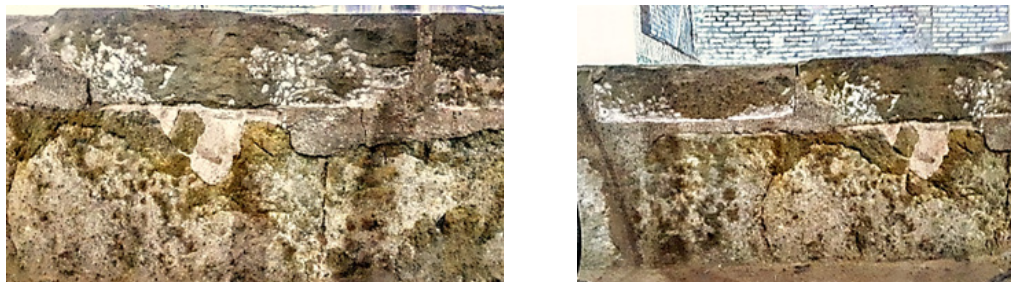
شکل ۵. پدید آمدن شرایط تبخیر و تشکیل شوره بر سطح سنگ و ملات.

Figure 5. Formation of evaporation conditions and efflorescence on the surface of the stone and mortar.

شرایط تبخیر) قشری از نمک تشکیل شود (شکل ۵) (Rahmani, 1999, p. 73). ملاط‌ها معمولاً منافذ کوچک‌تری نسبت به منافذ سنگ‌ها دارند، از این رو می‌توانند رطوبت را از بستر جذب کنند؛ در نتیجه، احتمال آن می‌رود قشر نمک‌ها در ملاط تجمع یابند (Lubelli & Van Hess, 2014, 128). از طرف دیگر، برداشتن خاک پشت دیواره‌ها به‌منظور انجام کاوش‌های باستان‌شناسی، باعث برهم خوردن ناگهانی تعادل سیستم رطوبتی دیواره‌ها شده و به دنبال آن افزایش تبخیر و تبلور بروز خواهد کرد.

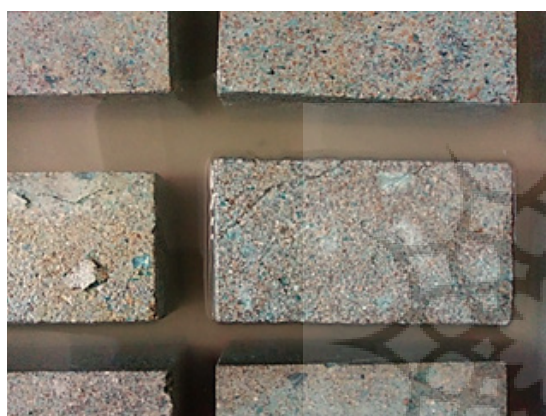
شکل ۶ ترک خوردن و پوسته شدن نمونه‌های آزمایشگاهی سنگ پس از تکرار ۱۶ چرخه‌ی آزمون مقاومت در برابر نمک.

Figure 6. Cracking and flaking of laboratory stone samples after 16 cycles of salt resistance testing.

در چرخه‌های مختلف آزمون مقاومت در برابر القا نمک در بدنه و سطح نمونه سنگ‌ها تغییراتی از قبیل ترک‌خوردگی و پوسته شدن به وجود آمد (شکل ۶)، پس از ثبت این شرایط، چرخه ادامه داده شد

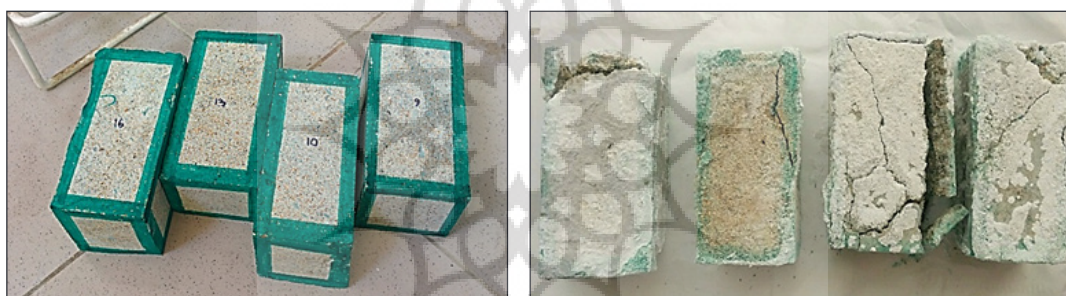
شکل ۷. (راست) نمایش سنگ‌ها در وضعیت سالم و قبل از شروع آزمون مقاومت سنگ‌ها در برابر نمک و (چپ) وضعیت سنگ‌ها پس از طی شدن ۳۵ چرخه.

Figure 7. (Right) Stones in their healthy state before the salt resistance test and (left) the condition of the stones after 35 cycles.
