## Channel Changes and Bank Erosion in the Khoramroud River During the Period 2006–2025

**How to cite this article:** Hosseinzadeh, M. M., & Amiri, S. (2025). Channel Changes and Bank Erosion in the Khoramroud River During the Period 2006–2025. *Journal of Geography and Environmental Hazards*, 14(4), 43-65. <https://doi.org/10.22067/geoeH.2025.93699.1573>

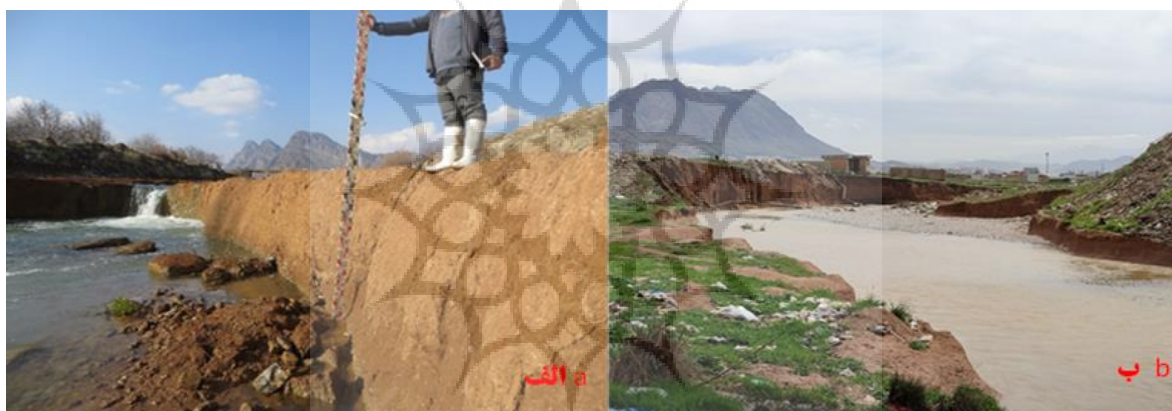
شکل ۵- (الف) برش بستر رودخانه، (ب) فرسایش حاشیه رودخانه در بخش اول  
Fig.5. (a) Riverbed cross-section; (b) bank erosion in the initial reach

نتایج تغییرات کرانه رودخانه در بازه‌های مورد مطالعه در بخش اول: نتایج به دست آمده با استفاده از شاخص تغییر شبکه رودخانه در چهار بازه زمانی مورد مطالعه در بخش اول (جدول ۳) نشان داد که در دوره زمانی اول تمام کناره‌های راست بازه‌های این بخش از نوع تراکمی بوده و بازه ۱ (۱/۶۷ - متر) بیشترین میزان رسوب گذاری را داشته است. در کناره‌های چپ، بازه‌های ۳ (۰/۲۹ متر فرسایش) و ۶ (۱/۷۳ - متر رسوب گذاری) به ترتیب بیشترین میزان فرسایش و رسوب گذاری را داشته‌اند. در دوره زمانی دوم همه کناره‌های راست بازه‌های این بخش از نوع فرسایشی بوده و بازه ۶ (۷/۴۰ متر) بیشترین میزان فرسایش را داشته است و در کناره‌های چپ، بازه‌های ۴ (۳/۳۲ متر) و ۵ (۰/۳۱ - متر) به ترتیب بیشترین میزان فرسایش و رسوب گذاری را داشته‌اند. در دوره زمانی سوم تمام کناره‌های راست بازه‌های این بخش از نوع تراکمی بوده و بازه ۶ (۱/۲۸ - متر) بیشترین میزان رسوب گذاری را داشته است. در کناره‌های چپ، بازه‌های ۶ (۰/۵۳ متر) و ۱ (۱/۵۴ - متر) به ترتیب بیشترین میزان فرسایش و رسوب گذاری را داشته‌اند. در دوره زمانی چهارم در کناره‌های راست، بازه‌های ۲ (۰/۴۸ متر) و ۱ (۰/۷۵ - متر) و در کناره‌های چپ، بازه‌های ۳ (۰/۰۸ متر) و ۵ (۱/۰۷ - متر) به ترتیب بیشترین میزان فرسایش و رسوب گذاری را داشته‌اند. بیشترین میزان میانگین تغییرات دوره‌ای در بازه زمانی دوم به میزان ۱/۳۸ متر در کرانه راست و ۵/۴۶ متر در کرانه چپ رخ داده است (شکل ۵ و ۶).

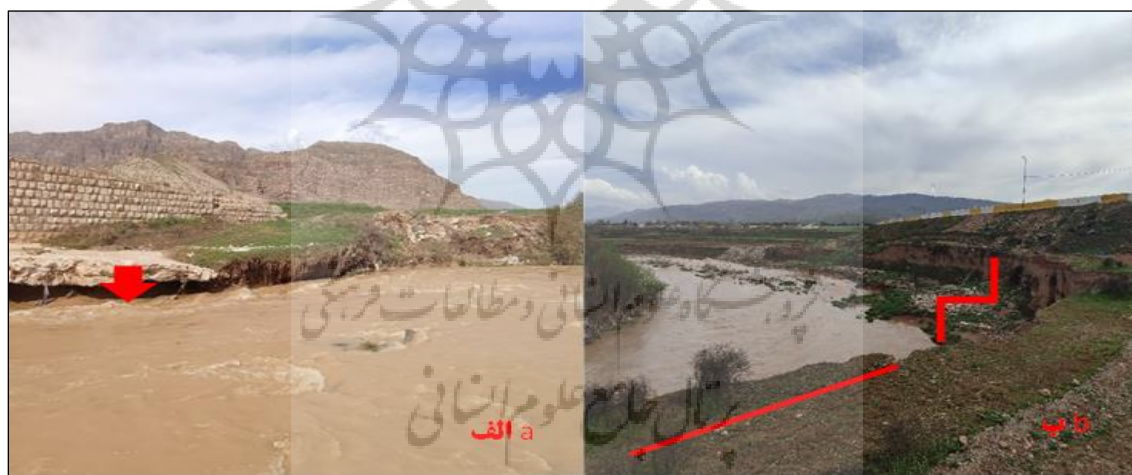
شکل ۷- الف) برش بستر رودخانه، ب) فرسایش حاشیه رودخانه در بخش دوم

Fig.7. a) Riverbed cross-section; b) bank erosion in the second reach

نتایج تغییرات کرانه رودخانه در بازه‌های مورد مطالعه در بخش دوم: نتایج به دست آمده در چهار بازه زمانی مورد مطالعه، در این بخش (جدول ۴) نشان داد که در دوره زمانی اول در کناره‌های راست، بازه‌های ۱ (۰/۲۷ متر) و ۴ (۱/۱۶ - متر) و در کناره‌های چپ، بازه‌های ۵ (۰/۱۴ متر) و ۱ (۰/۸۱ - متر) به ترتیب بیشترین میزان فرسایش و رسوب گذاری را داشته‌اند. در دوره زمانی دوم همه کناره‌های راست بازه‌های این بخش از نوع فرسایشی بوده و بازه ۴ (۹/۶۸ متر) بیشترین میزان فرسایش را داشته است و در کناره‌های چپ، بازه‌های ۷ (۴/۷۸ متر) و ۵ (۰/۳۲ - متر) به ترتیب بیشترین میزان فرسایش و رسوب گذاری را داشته‌اند. در دوره زمانی سوم در کناره‌های راست، بازه‌های ۷ (۱/۴۹ متر) و ۴ (۲/۱۷ - متر) و در کناره‌های چپ، بازه‌های ۱ و ۷ (۰/۷۷ متر) و ۶ (۱/۳۱ - متر) به ترتیب بیشترین میزان فرسایش و رسوب گذاری را داشته‌اند. در دوره زمانی چهارم در کناره‌های راست، بازه‌های ۱ (۰/۸۰ متر) و ۴ (۰/۳۰ - متر) و در کناره‌های چپ، بازه‌های ۲ (۰/۴۴ متر) و ۱ (۰/۵۵ - متر) به ترتیب بیشترین میزان فرسایش و رسوب گذاری را داشته‌اند. بیشترین میزان میانگین تغییرات دوره‌ای در بازه زمانی دوم به میزان ۲/۲۴ متر در کرانه راست و ۵/۰۹ متر در کرانه چپ رخ داده است (شکل ۷ و ۸).
