Comparative Assessment of Morphological Quality in Rivers on the Northern and Southern Slopes of the Alborz Mountains: A Case Study of the Vaz River and Hajimahrud (Chamestan-Noor), Hablehrud River (Garmsar), and Shahrud River (Rajaei Dasht-e Alamut)

Article Type:
Research Article

Cite this article: hoseinzadeh, M. , Rashidi, M. and Esmaili, R. (2025). Comparative Assessment of Morphological Quality in Rivers on the Northern and Southern Slopes of the Alborz Mountains: A Case Study of the Vaz River and Hajimahrud (Chamestan-Noor), Hablehrud River (Garmsar), and Shahrud River (Rajaei Dasht-e Alamut). *Quantitative Geomorphological Research*, 14(2).1-23.

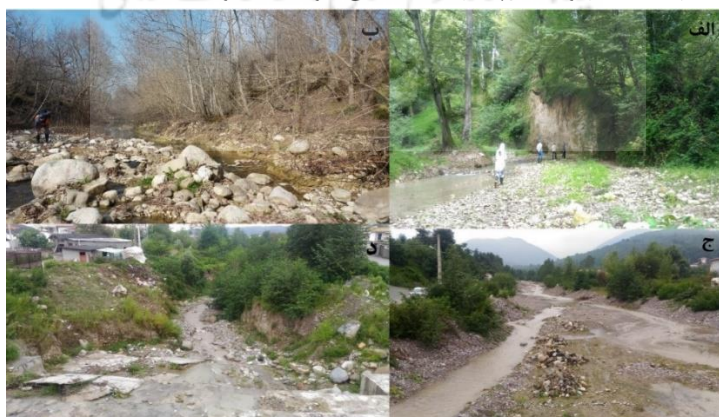
شکل ۵: الف و ب مناطق بکر و دست نخورده در بازه مورد مطالعه رودخانه حاجی ماهرود ج و د مناطق تحت تاثیر اندیکاتورهای فشار انسانی شامل برداشت شن و ماسه و ساخت سطح اساس بعد پل

با استفاده از بازدیدهای میدانی و پردازش عکس هوایی برداشت شده با پهپاد (شکل ۵) در بازه های زمانی مختلف اندیکاتورهای موجود برای هر بازه از رودخانه شناسایی شد. سپس اقدام به اندازه گیری، محاسبه و امتیازدهی به داده ها با استفاده از روش rMQI شد.

مهمترین شاخص فشارهای فشار در این رودخانه، معدن شن و ماسه (در داخل رودخانه و دشت سیلابی)، برداشت چوب و حذف پوشش گیاهی کرانه رودخانه بوده است. در خصوص شاخص های تغییر/روند تعدیل کانال، شاخص های طول موج متناظر، طول مسیر رود در هر قوس، شاخص سینوزیته، دامنه طول موج، شعاع قوس خمیدگی، عرض کانال و نسبت شعاع بر عرض کانال و در بخش شاخص عملکردی عدم وجود مهاجرت جانبی متناظرها، نبود فرایندهای میان بر

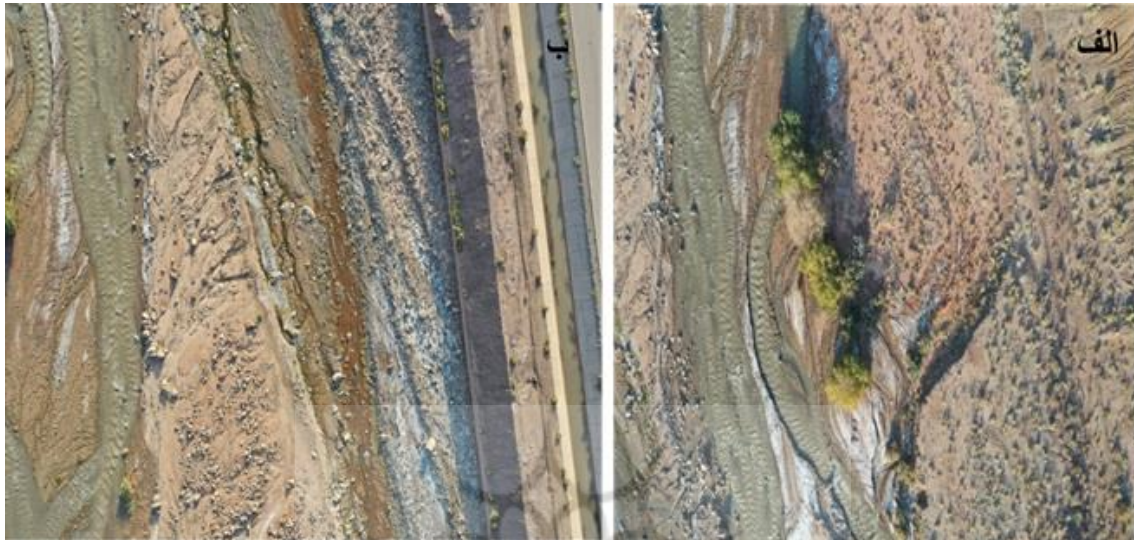
شکل ۶: الف مناطق بکر و دست نخورده در بازه مورد مطالعه رودخانه و ب مناطق تحت تاثیر اندیکاتورهای فشار انسانی شامل ساخت دیواره و کانال انتقال آب

رودخانه حبله رود: با استفاده از تصاویر برداشت شده در دو بازه زمانی و مشاهدات میدانی شاخص‌های مربوط به اندیکاتورهای فشار (PI) و اندیکاتورهای تغییر/روند تعدیل کانال (AI) در رودخانه حبله رود شناسایی شده اند (شکل ۶ و جدول ۷).
