## Research Paper

# Assessment of the morphological quality of the Khorramrod River, case study: upper and lower segments of Khorramabad city, Lorestan province

Shahram Amiri<sup>1</sup>, Mohammad Mahdi Hosseinzadeh<sup>2\*</sup>

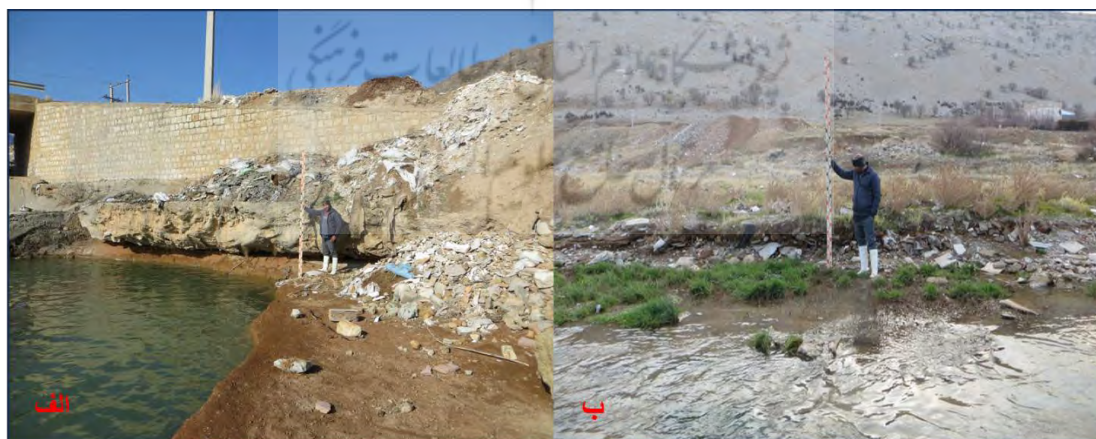
شکل (۲): الف) برش بستر رودخانه در پایه پل، ب) برش و فرسایش حاشیه رودخانه در بخش اول

Figure (2): A) Incision of river bed at the base of the bridge, B) Incision and river bank erosion in the first section

طول موج مئاندر، شعاع قوس‌ها و خط مرکزی نیز تغییرات قابل‌ملاحظه‌ای را از خود نشان می‌دهند. آثار حفر بستر در بیشتر طول مسیر رودخانه به‌ویژه در پایه پل‌ها مشاهده می‌شود (شکل ۲). در رابطه با شاخص‌های عملکرد پیچان رودی نیز شواهد گویای دگرگونی هستند این تغییرات در پارامترهای مربوط به داخل کانال (۸۳/۳۳ درصد) و داخل دالان فرسایشی (۵۴/۱۶ درصد) بیشتر قابل تشخیص هستند. هر چند که دو پارامتر داخل دره آبرفتی (۵۰ درصد) و اتصال با دشت سیلابی (۵۰ درصد) وضعیت بهتری ندارند (جدول ۲ - شکل ۲).

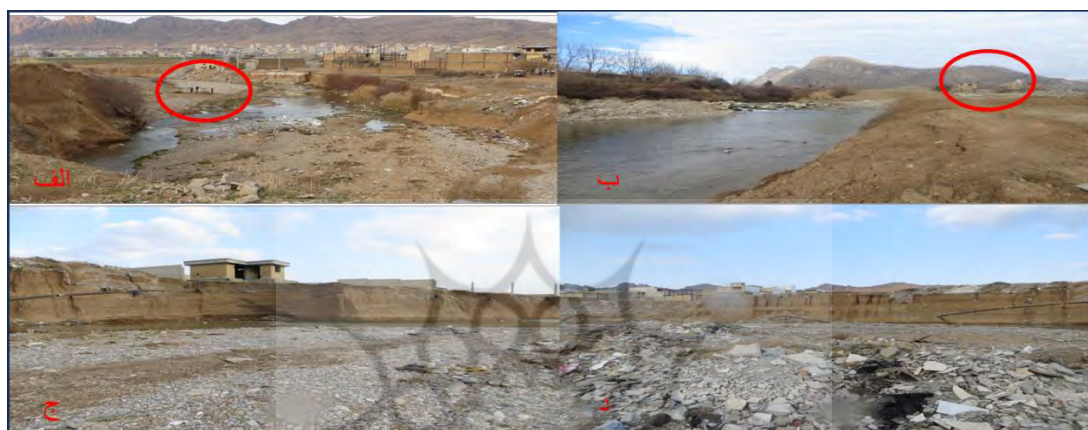
شکل (۳): (الف) برداشت غیر مجاز شن و ماسه از بستر رودخانه، (ب) معدن برداشت شن و ماسه، (ج) فرسایش کناره ای رودخانه، (د) اشغال دشت سیلابی در بخش اول رودخانه خرم رود

Figure (3): a) Illegal extraction of sand from the riverbed, b) Sand mining, c) River bank erosion, d) Occupying the floodplain In the first part of the Khorram Rud River

فضای کوهستانی کمتر تحت تأثیر مداخلات قرار گرفته؛ اما در سطح حوضه تحت تأثیر کاهش پوشش جنگلی قرار گرفته است. تهدید دیگری که این بازه با آن مواجهه خواهد بود ساخت و احداث سد مخمل کوه است که از سال ۱۳۹۸ به بعد در دستور کار قرار گرفته است. نتایج نشان می‌دهد که بازه های (۱-۳-۴-۵ و ۶ از تنگ شبیخون تا پل فلک الدین) دچار تغییرات بسیار شدیدی از نظر شاخص‌های فشار و شاخص‌های تغییر شده‌اند. رودخانه در این بازه‌ها هرچه به منطقه شهری نزدیک‌تر می‌شود میزان تغییرات در آن بسیار بیشتر می‌شود. در بازه‌های ۳ و ۴ به‌ویژه در دهه گذشته به علت افزایش روزافزون قیمت زمین جهت ساخت مناطق ویلایی و باغ ویلا، در سطح حوضه تغییرات کاملاً نمایان است. در داخل کریدور نیز برداشت غیرمجاز شن و ماسه و تعرض به حریم رودخانه از دلایل مهم این تغییرات بشمار می‌آیند (شکل ۳).

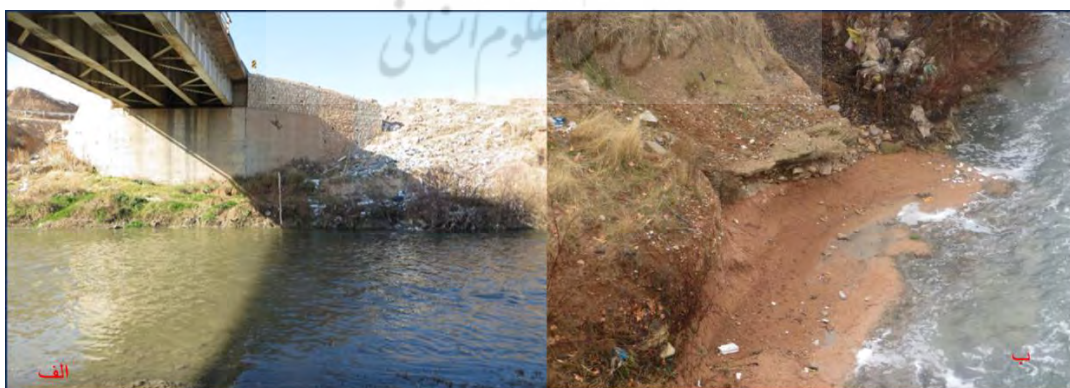
شکل (۵): الف) برش بستر رودخانه در پایه پل، ب) برش و فرسایش حاشیه رودخانه در بخش دوم رودخانه خرم رود

Figure (5): A) Incision of river bed at the base of the bridge, B) Incision and river bank erosion in the second section of the Khorram Rud River

کیفیت مورفولوژیکی بازه های بخش جنوبی: نتایج برای بخش جنوبی از سال ۲۰۰۶ تا ۲۰۲۵ از نظر شاخص های فشار مقدار ۴۶/۸۷ درصد را نشان می دهد. میزان مداخلات انسانی در این بخش نیز تاثیر قابل توجهی بر کیفیت آن گذاشته است. بررسی تصاویر ماهواره ای و مشاهدات میدانی نشان دهنده تغییرات بسیاری زیاد می باشد. شاخص های فشار در بخش دوم به طور فزاینده ای در حال رشد می باشد. شاخص های پیوستگی طولی (۵۸/۳۳ درصد)، پیوستگی جانبی (۵۳/۳۳ درصد) و اثرات مختلف (تجاوز به حریم رودخانه، تغییرات کاربری، تغییر الگوی کشت و...) (۵۰ درصد) بیشترین تغییرات را نشان می دهند. شاخص های تغییرات کانال (۸۰ درصد) گویای کیفیتی ضعیف تا بسیار ضعیف می باشند. در این شاخص ها هرچند تغییرات قابل ملاحظه ای در پارامترهای طول موج مئاندرها و طول خط مرکزی رخ نداده اما هشت پارامتر دیگر دارای حداکثر تغییرات هستند. به عنوان نمونه میانگین عرض کانال در این بازه از ۳۷/۰۷ متر در سال ۲۰۰۶ به ۴۸/۴ متر در سال ۲۰۲۵ تغییر وضعیت داده و همچنین شاخص های مربوط به تغییرات عمودی باتوجه به مشاهدات و برداشت های میدانی تغییرات شدیدی را طی این دوره زمانی داشته است (شکل ۵).
