ترجمه انگلیسی این مقاله نیز با عنوان:
Study and explanation of strategies for revitalization of the Panje Shah
Neighborhood center, Kashan, Iran for infill design and preservation of
its historical authenticity

مطالعه و تبیین راهبردهای احیای مرکز محله پنجه‌شاه کاشان به منظور طراحی میان‌افزا و حفظ اصالت تاریخی آن

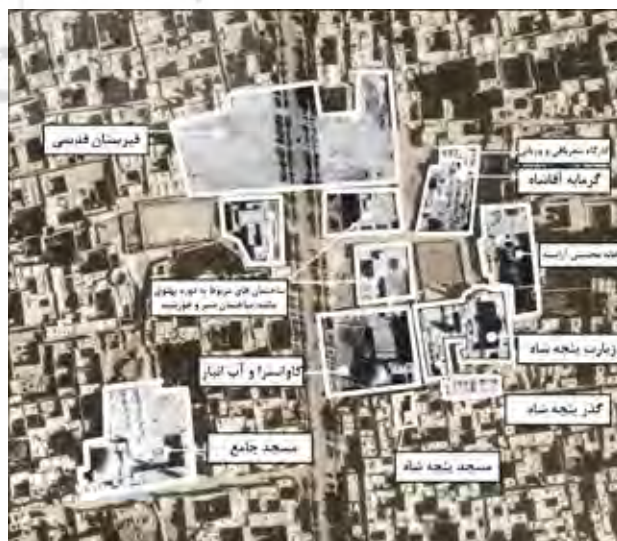
تصویر ۱. جانمایی مجموعه مرکز محله و عناصر ارزشمند اطراف آن در عکس هوایی سال ۱۳۳۵ ه.ش.. مأخذ: نگارندگان.

نام عنصر	وضعیت اصیل	وضعیت حال حاضر
بقعه هارون بن موسی ^(ع)	شامل گنبدخانه اصلی و فرعی، مناره، بخش‌های باقیمانده قبرستان، ایوان، حسینیه یا حیاط بقعه و هشتی است و به‌عنوان هسته‌ای برای مرکز محله در شکل‌دهی به ساختار آن نقش بسزایی داشته است.	شامل بخش‌های وضعیت اصیل همراه با الحاقاتی مانند شبستان خانم‌ها و مسقف کردن حسینیه.
آب‌انبار پنجه‌شاه و محدوده کاروانسرا	در میان بخش‌های باقیمانده از کاروانسرا قابل مشاهده است (تصویر ۱) و توسط گذرهای فرعی به گذر اصلی بازارچه اتصال می‌یابد.	در مجاورت خیابان باباافضل و دارای یک گنبد و دو بادگیر است که به‌علت عدم مراقبت در معرض ویرانی است (همان، ۷۷).
بازارچه پنجه‌شاه و گذر	گذرهای سرپوشیده این بازارچه، همچون زنجیرهای به‌هم‌پیوسته، نقش اتصال عناصر مختلف مرکز محله را به عهده داشته است (تصویر ۱).	با آنکه تمامی بخش‌های مسقف گذر تخریب شده اما هنوز بخشی از حجره‌های پیرامون گذر باقی مانده و دایرند؛ با وجود این، بخش مذکور در وضعیت بسیار نابسامانی قرار دارد (تصویر ۵).
گرمابه آفاشاه	موقعیت این گرمابه تاریخی در شمال بقعه در عکس هوایی سال ۱۳۳۵ ه.ش. قابل مشاهده است (تصویر ۱).	-

مقایسه عناصر مجموعه مرکز محله پنجه‌شاه در سال ۱۳۳۵ ه.ش. (تصویر ۱) و وضعیت موجود آن (تصویر ۴) نشان‌دهنده تغییر و تخریب‌های گسترده در این مجموعه است. در وضعیت موجود، عناصر به شکل دورافتاده و بدون تعریفی مشخص از یکدیگر قرار گرفته‌اند و این مجموعه از اصالت و هویت خود دور شده است. در تصویر وضع موجود (تصویر ۴)، گرمابه، کارگاه‌های صنعتی، و کاروانسرا به کلی تخریب شده‌اند و کاربری‌های جدیدی مثل حوزه علمیه، پارکینگ و پاساژ ایجاد شده که در مواردی مغایر با کاربری‌ها و اهداف گذشته این مجموعه‌اند.

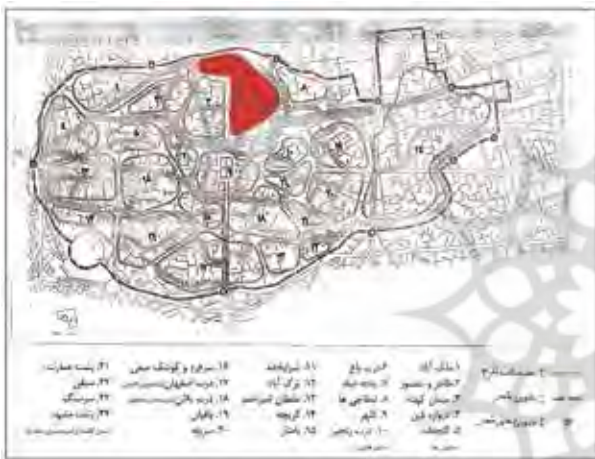
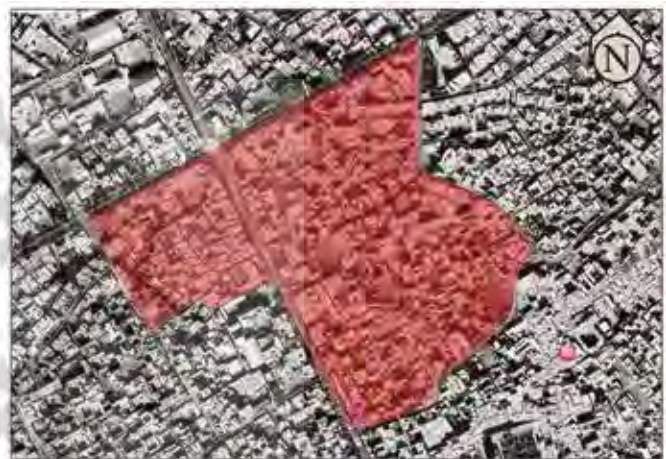
تصویر ۳. تصویر سمت راست: مرز حدودی محله پنجه‌شاه. مأخذ: نگارندگان. تصویر سمت چپ: نقشه مرز محلات کاشان. مأخذ: مهندسين مشاور نقش جهان-پارس، ۱۳۸۸.

نقشه‌ها و مدارک موجود از کاشان محدوده مشخص مرز محلات را نشان نمی‌دهند؛ بنابراین با توجه به حدود مشخص شده در نقشه مرز محلات کاشان (تصویر ۳، سمت چپ)، و با مطالعات میدانی و شفاهی نزد مطلعان محلی، مرز تقریبی محله (تصویر ۳، سمت راست) ترسیم شد. همان‌طور که در این تصویر مشاهده می‌شود، بخشی

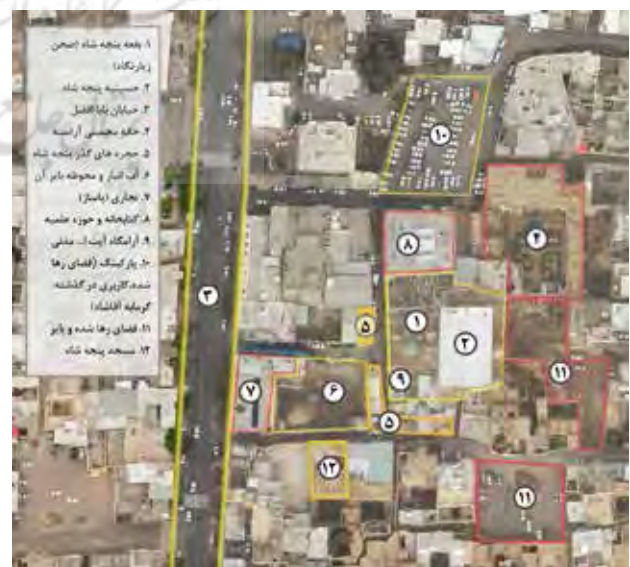
تصویر ۴. کاربری‌ها و عناصر مجموعه مرکز محله پنجه‌شاه در وضعیت کنونی. مأخذ: نگارندگان.

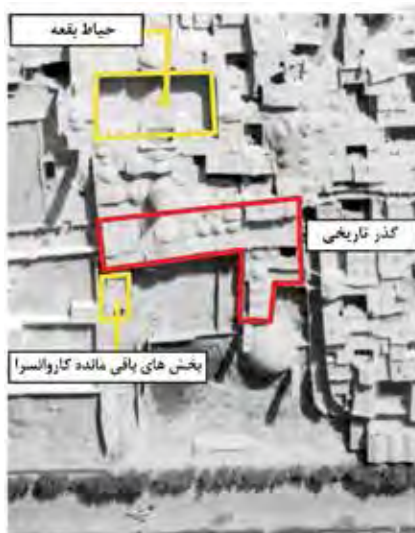
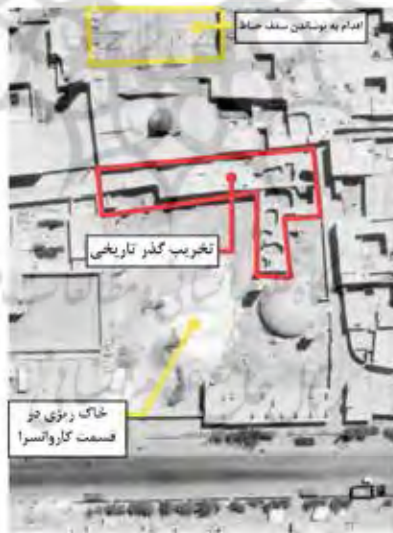
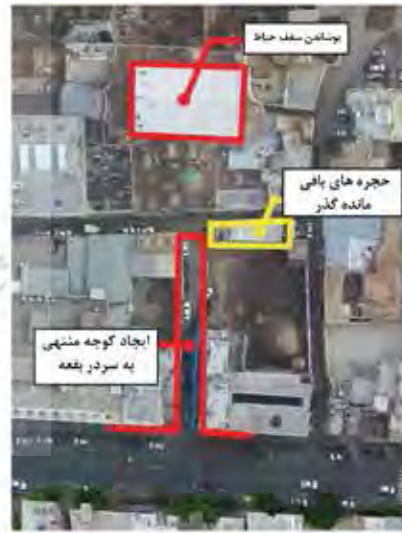
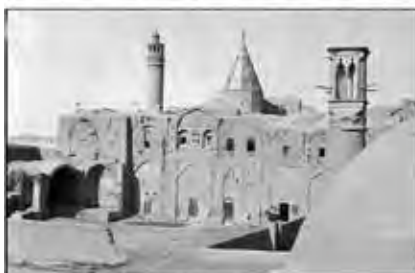
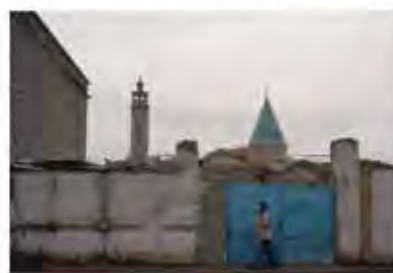
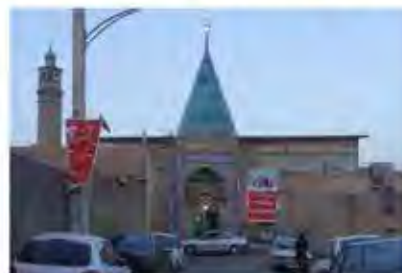
وضعیت پنجه‌شاه در عکس هوایی سال ۱۳۳۵

وضعیت پنجه‌شاه در عکس هوایی سال ۱۳۵۴

وضعیت پنجه‌شاه در عکس هوایی سال ۱۳۹۷

تصویر ۶. وضعیت مرکز محله در دهه‌های اخیر. مأخذ: نگارندگان.

بیشترین تغییرات در این مجموعه در دهه‌های اخیر انجام گرفته است (تصویر ۶)؛ از این جمله تخریب کامل گذر تاریخی و محدوده کاروانسرای باقی‌مانده، بالاآوردن سطح اصلی پنجه‌شاه تا یک طبقه، پوشاندن سقف حیاط حسینی، و الحاق بخش جنوب شرقی به بنای بقعه، قابل مشاهده است. همچنین در دهه‌های اخیر، افزایش کاربری‌های تجاری جوار خیابان اصلی، مانند ساخت پاساژها، باعث هرچه بیش‌تر منزوی شدن آب‌انبار و سایر قسمت‌ها شده است.
