درزها و شکافهای دشت مهیار

GAPS AND Crevices IN MAHYAR PLATEU

by: Be-Bahaderan
Isfahan University

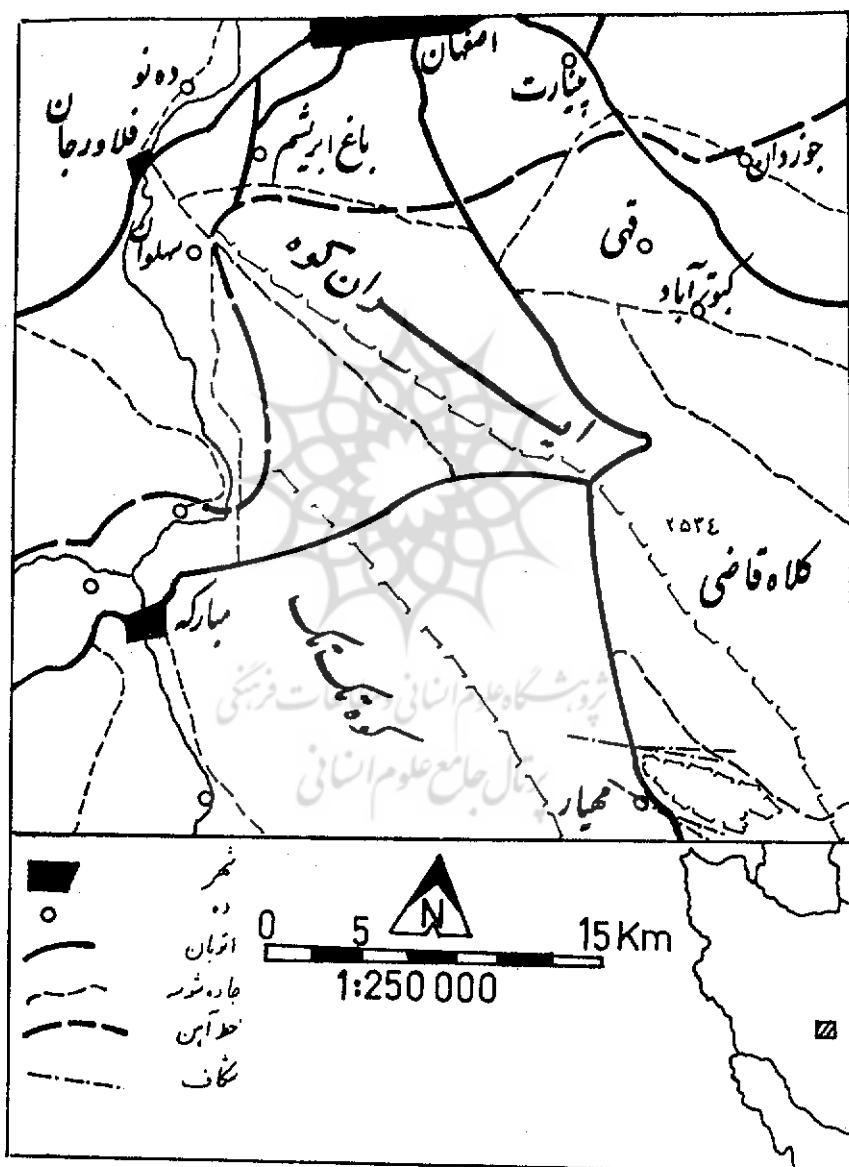
نقشه شماره ۱ - موقعیت جغرافیایی شکافها

اصفهان- شهرضا واقع شده است. در شرق این دهکده بخشی از ارتفاعات تک تک به نام کوه مهیار تا مجاور جاده امتداد یافته شکافهای مورد مطالعه به صورت دو گروه مجزا در دامنه شمالی و جنوبی آن کشیده شده اند. در زهای شمالی کلاً از زمینهای زراعتی عبور کرده جاده اصفهان- شهرضا را قطع می کنند. گروه جنوبی نیز پس از قطع جاده اتویان اصفهان شهرضا از دهکده مهیار عبور کرده، در زمینهای زراعتی مخصوصی شوند.
