اطلاعاتی راجع به سبز نظام الملک در مسجد جامع اصفهان

نوشتهٔ مهندس معمار اوژنیو گالدیری
سرپرست تعمیرات مسجد جامع اصفهان

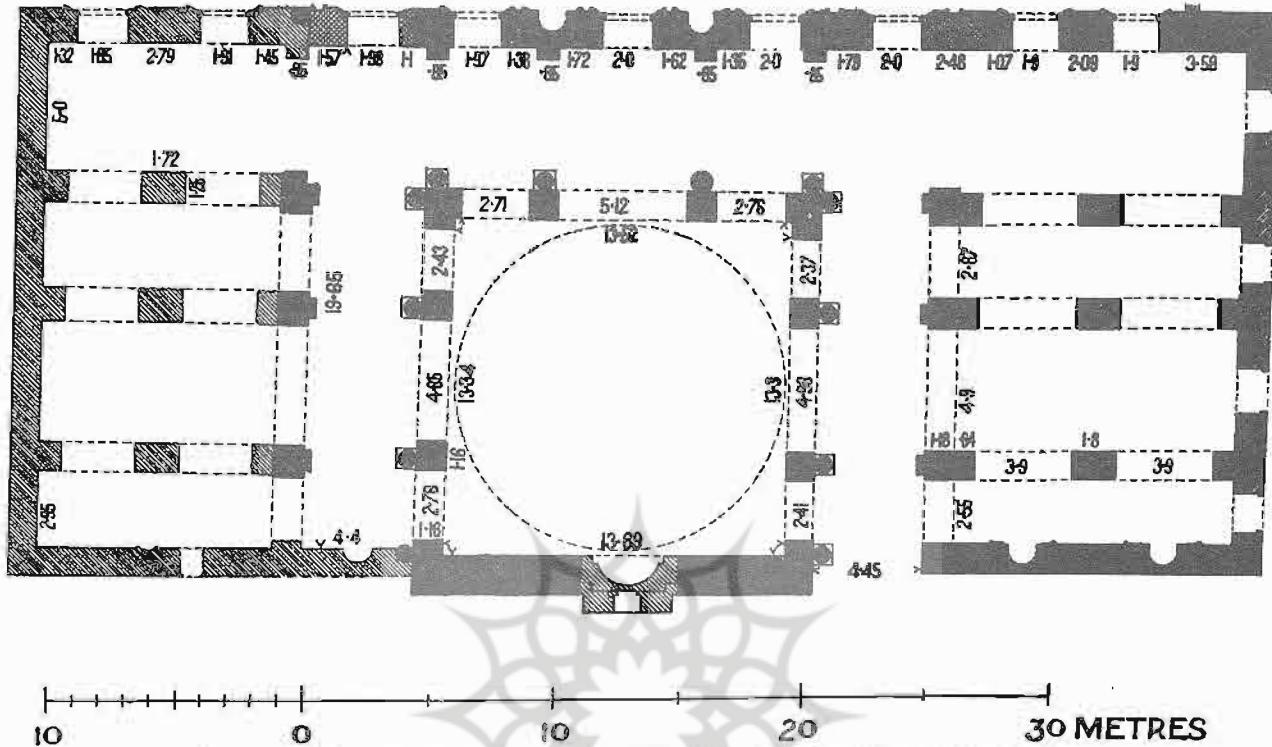
FIG. 92. MAYYAFARIQIN: ORTUQID Mosque, plan. (From Gertrude Bell, *op. cit.*)

عکس ۱- مسجد صلاح الدین در «میافارقین»

FIG. 1- La Mosquée de Salah al-Din à Mayyafarikin (Bell G., *The Palace and Masque at Ukhaidir*).

بنابراین وی تالار گنبددار را بصورت پیوندی بمسجد قدیمی معروف مینماید و فکر میکند در آن موقع بقیه قسمت‌های مسجد نیز برپا بوده‌اند و برای نشان دادن نمونه‌های دیگر از این قبیل بنای «میافارقین» را نام میبرد.^۷ در واقع در این مسجد تالار گنبددار که شامل محراب اصلی است و بقیه تالارهایی که در اطراف آن قرار دارند و در زمان‌های مختلف ساخته شده‌اند در قالب همان مسجد اصلی بنا شده‌اند. در واقع تطبیق مکان پایه‌های تالار گنبدار با پایه‌های ساختمان اطراف آن این مطلب را تأثید مینماید.^۸ شکل اول. بعلاوه «سوآر» فرضیه گدار را رد میکند که تالار گنبدار بصورت کوشک مجزایی ساخته شده باشد. وی تصور مینماید که هنگام بنای تالار گنبدار بقیه قسمت‌های مسجد قدیمی برپا بوده‌اند و تشریفات مذهبی در آن انجام میگرفته است. وی اضافه

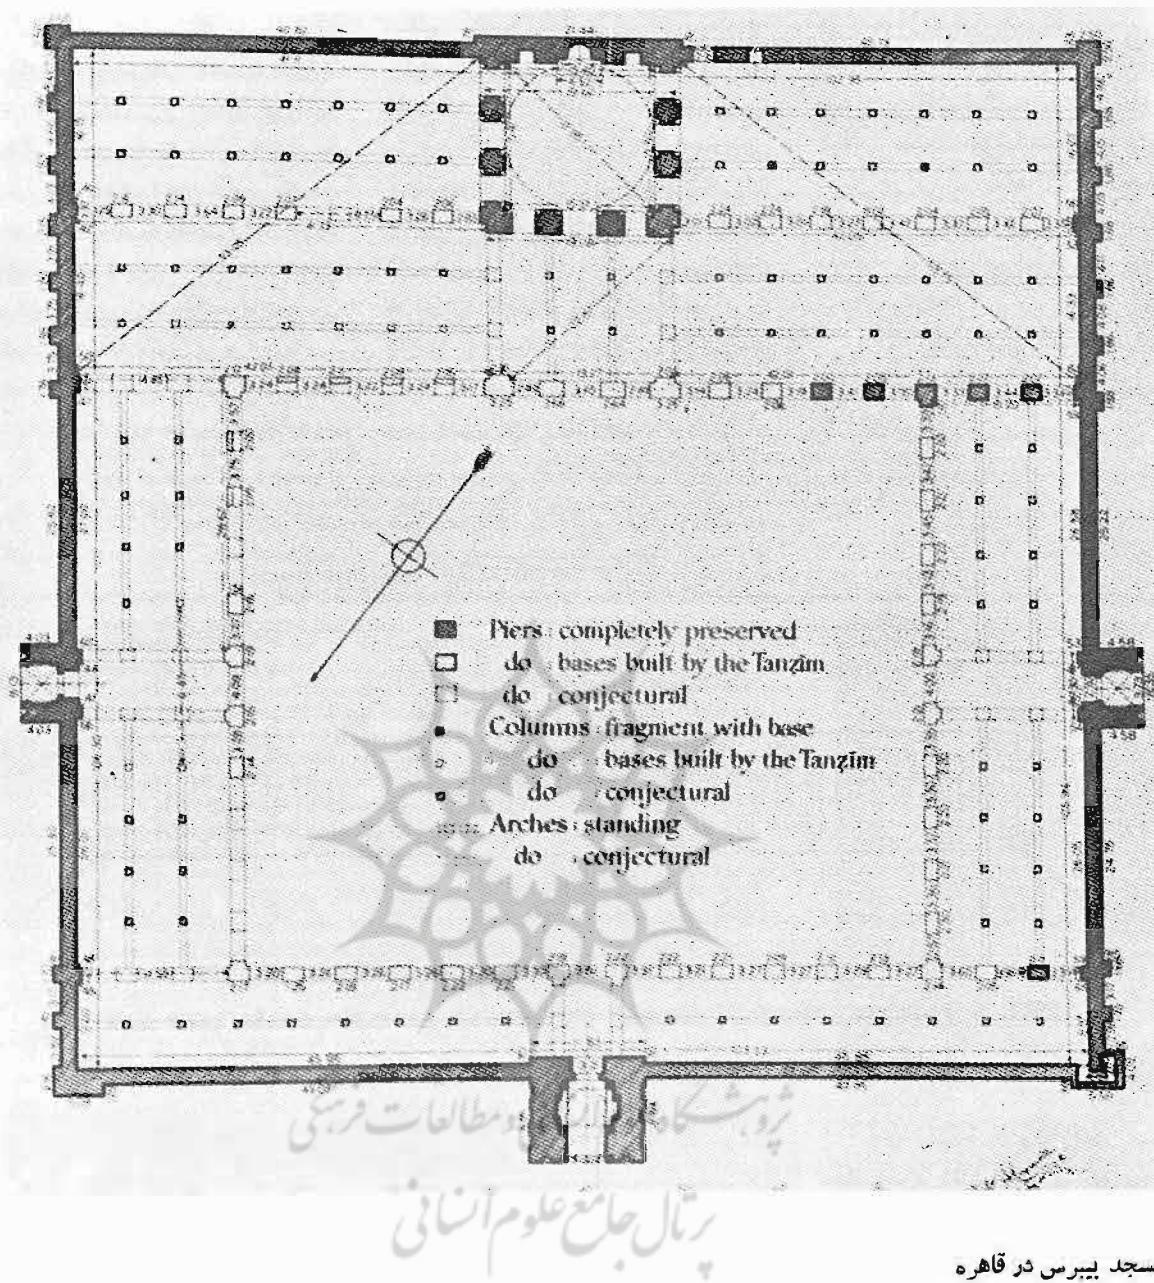
۴- مسجد بیبرس در قاهره

FIG. 2- La Mosquée de Baybars au Caire (Creswell, K.A.C., Egyptian Muslim Architecture)

این موضوع را مجددًا تحت مطالعه قرار میدهد. وی این بنارا با بنای دیگری که بعد از آن تاریخ در مصر برپا شده مقایسه مینماید. در ضمن این مطالعه به روشنی نشان میدهد که در بنای مصری نیز مانند مسجد جامع اصفهان تالار گنبدار در نتیجه ادامه محورهای بنا به بقیه ساختمان اتصال پیدا کرده است. با این فرق که در مصر در مرحله دوم بناهای اطراف تالار گنبدار آنرا محسوس رمیکنند و در اصفهان برعکس است.

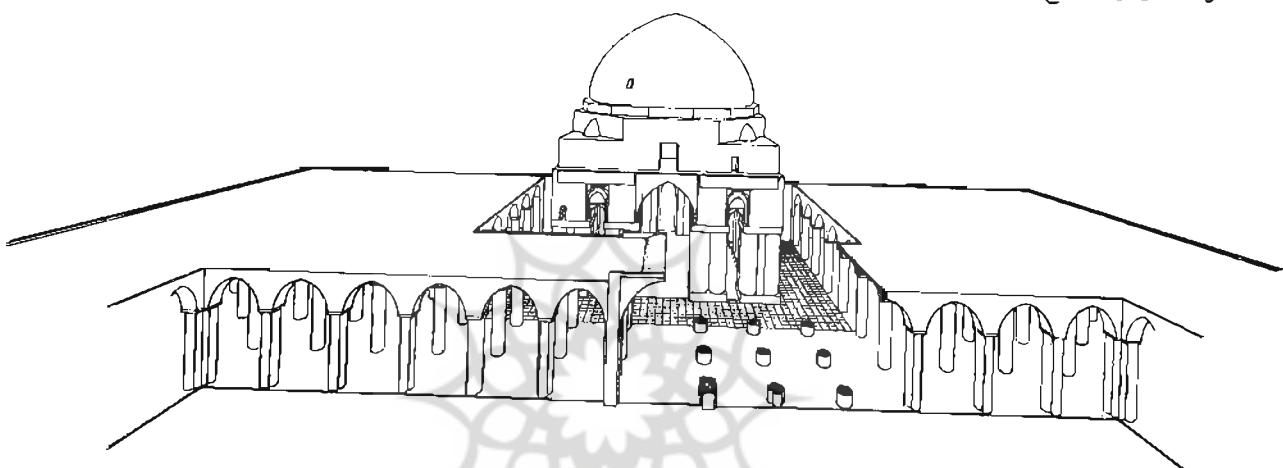
۶- اصفهان، مسجد جامع، منظره عمومی قسمت جنوبی پس از بنای گنبد نظام الملک.

FIG. 4- Esfahan, Masgid-i Gum'a: perspective générale de la zone Sud, après la construction de l'édifice à coupole.

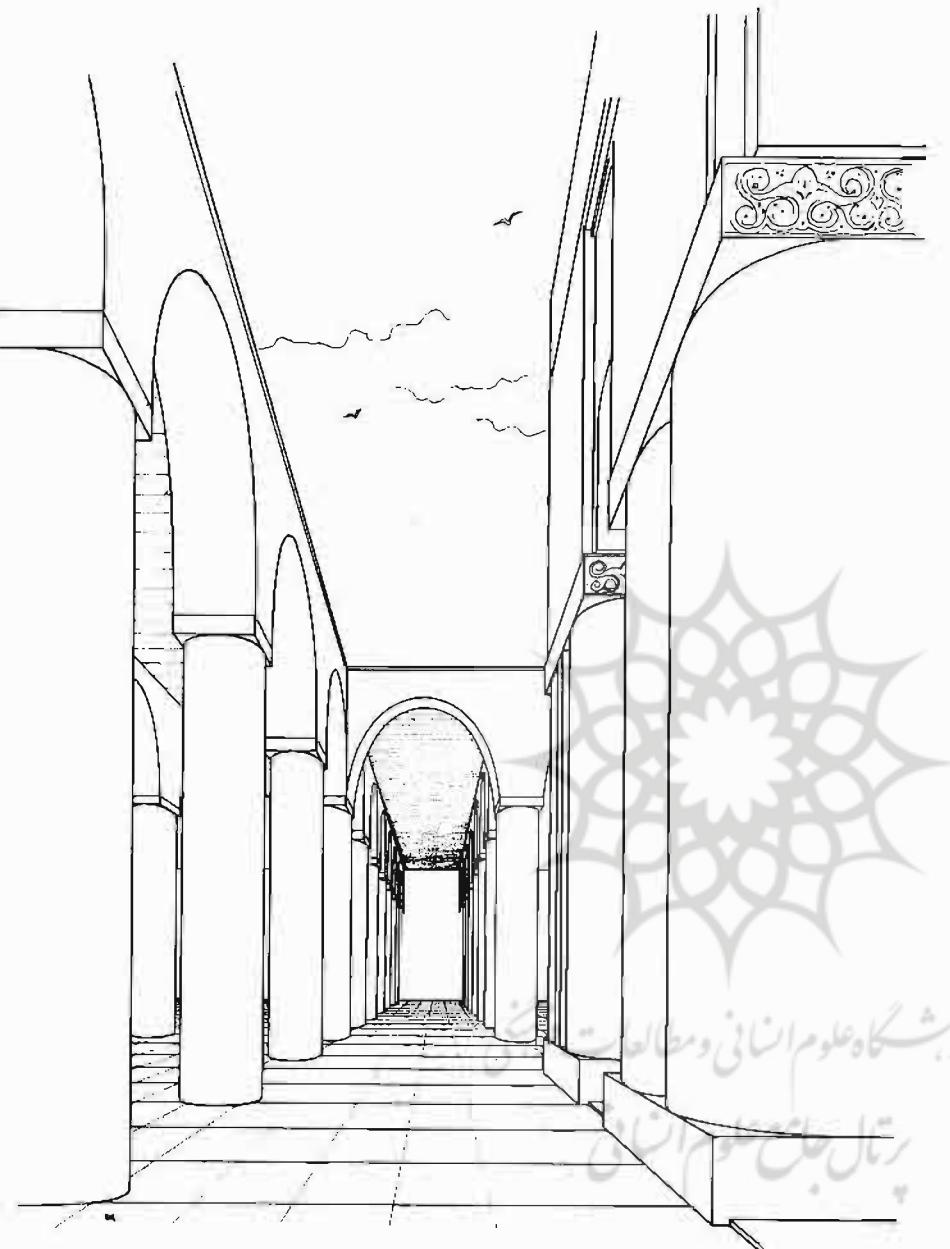
۵- اصفهان، مسجد جامع، منظره عمومی راهروی اطراف تالار گنبددار بین شبستان و بقیه ساختمان مسجد، دید از غرب بطرف شرق.

۶- اصفهان، مسجد جامع، قسمت‌هایی از نمای تالار گنبدار بطرف صحن که تاکنون به‌سبب اضافاتی که به آن شده بود از دید پنهان مانده بود.

FIG. 5- Esfahan, Masgid-i Gum'a: Vue perspective d'ouest vers Est de l'ambulacrum entre l'édifice à coupole et le reste de la mosquée.

FIG. 6- Esfahan, Masgid-i Gum'a: parties de la façade de l'édifice à coupole, donnant sur la cour; jusqu'ici cachées par les adjonctions ultérieures que l'on aperçoit à droite. (NEG. L 10567/30)

میدهد که نمای شمالی، یعنی آن طرفی که مقابل صحن مسجد بود، از خارج دیده میشد. تحقیقات دیگری که در ضمن سال ۱۹۷۶ بعمل آوردم بمن اجازه داد بیش از ۸۰ درصد قسمت فوچانی سه نمای اصلی را روشن نمایم^{۱۹}، نماهایی که مدت چندین قرن به سبب وجود ایوان و ساختمان الحاقی دیگر پوشیده‌مانده بودند. مقصود من از قسمت‌های فوچانی تمام نمایی است که بین ۶ متر ارتفاع ساختمان کنونی و ۱۱ متر ارتفاع قرار گرفته بود حجمی بود که برای حفظ تعادل بنا لازم بنظر میرسید ولی چون دیده نمیشد از تزیین آن خودداری کرده بودند.^{۲۰} فاصله بین نمای اصلی (نمای تزیینی بنا) و حجم استخوان بندی اصلی بنا، نظری آنچه که در بیشتر بناهای عهد سلجوقی دیده میشود پلکانی قرار دارد شبیه یک بالکون کوچک بعرض ۶۰ سانتی‌متر که در سلسه‌مت بنا میگردد و از آن برای تعمیر بنا استفاده میکرند. من راجع به این بالکن کوچک بعد صحبت خواهم کرد. وجود زینت‌هایی مرکب از آجر و بندکشی‌های گچی میان آنها و نقش مهرهای روی بندکشی‌ها که خوبی محفوظ مانده‌اند، نشان میدهد که معمار قصد داشته است تا این ساختمان از هر طرف دیده شود (شکل ۶ و ۷). هم‌اکنون قسمتی از بنا که زینت یافته بطور کامل مشخص است (شکل ۸).

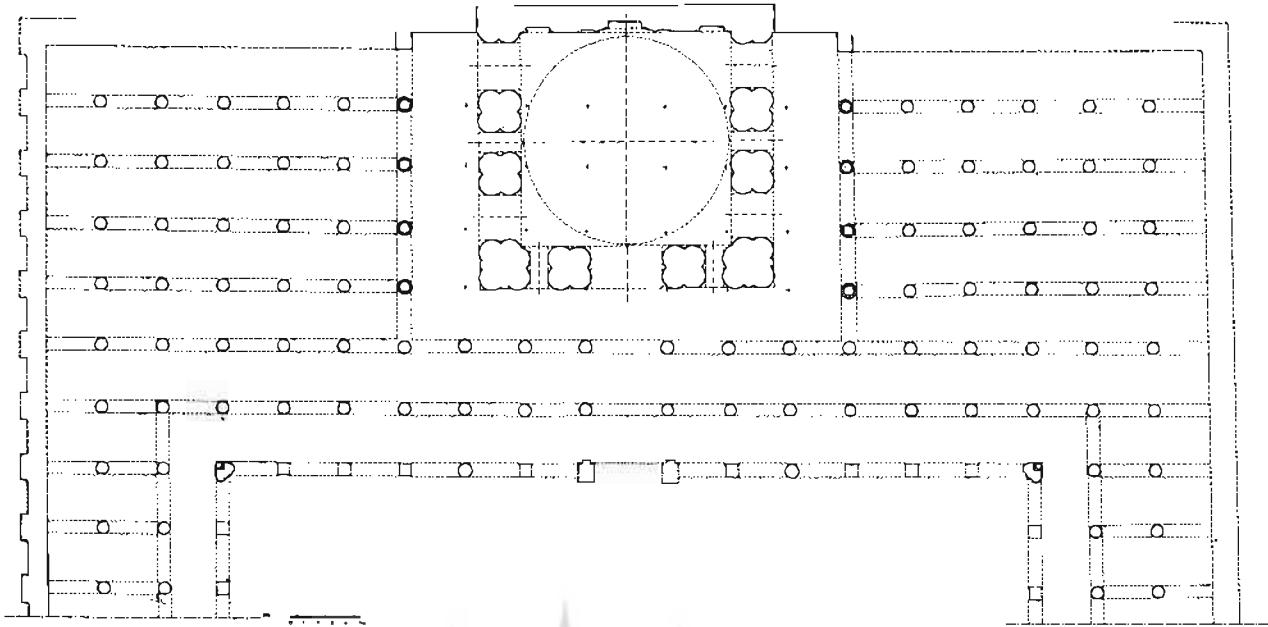
۹- اصفهان، مسجد جامع، طرح منطقه جنوبی پس از ساختمان تالار گنبددار نظام‌الملک (رجوع کنید به‌شکل ۳ و ۴).

FIG. 9- Esfahan, Masgid-i Gum'a: Plan de la zone Sud (voir figs. 3 et 4)
après la construction de l'édifice à coupole de Nizam al-Mulk.

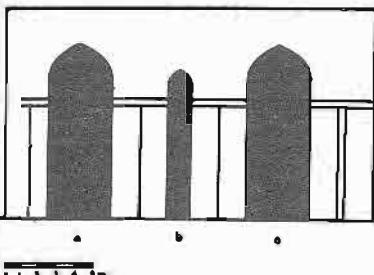
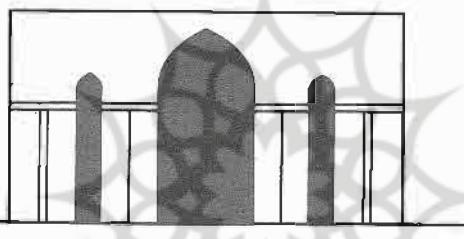
- ۱۰- نمای غربی و شرقی طرح تقسیمات معماري نمای بنا.
۱۱- نمای شمالی تقسیمات معماري نمای بنا.

FIG. 10- façades Est et Ouest (Schéma de partition architecturale des façades)

FIG. 11- Façade Nord.

باید بین تالار گنبددار و ساختمان قبلی مطابقتی از حیث طرح بنا بوجود آمده باشد. بر عکس طرح موجود اینطور نشان میدهد که به پیچ و چه کوشش نشده است تناسبی بین ساختمان قدیم و تالار گنبدار بوجود آید. با وجود ظاهر قرینه سازی موجود، طرح ۱۰ و ۱۱ نشان میدهد که در ایجاد چنین تقارنی اصرار نورزیده‌اند.

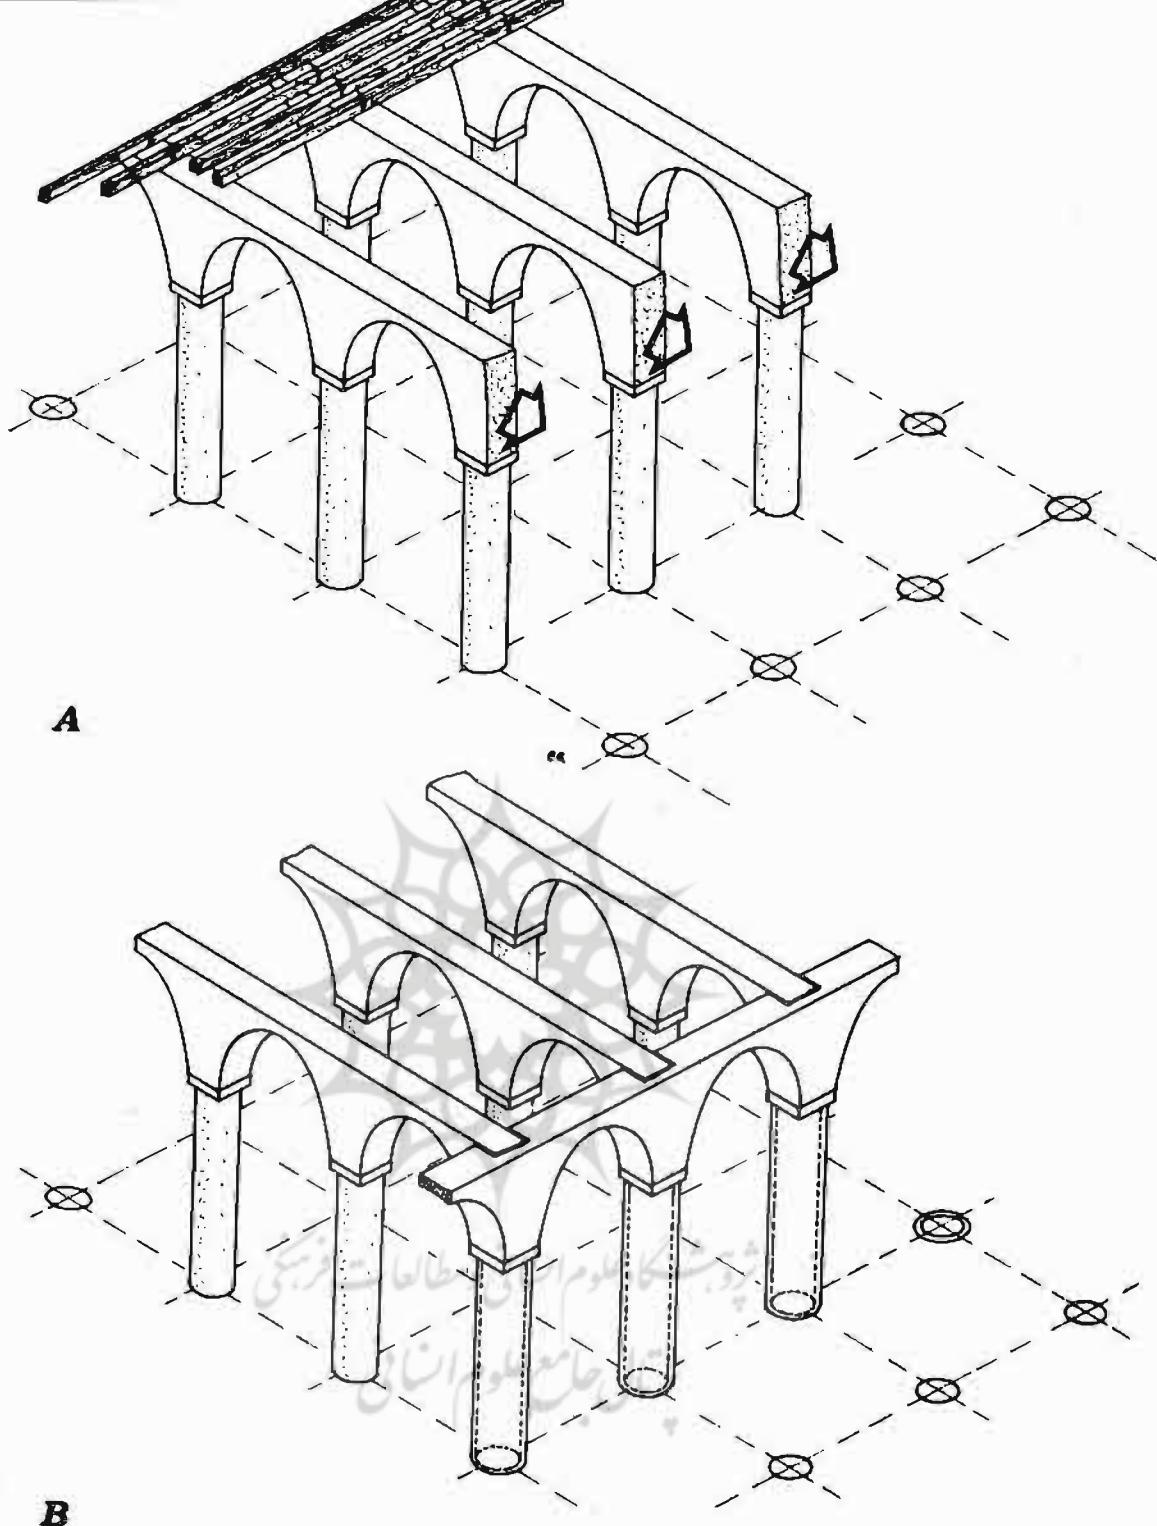
۱۲-۱۳- مسجد جامع اصفهان، طرح مربوط به نحوه تقویت بنا. در تصویر ۱۲ قوس‌هایی که قادر تکیه‌گاه لازم می‌باشند در حال کج شدن هستند. در طرح شماره ۱۳ قوس‌ها را بوسیله یک رابط عرضی بهم مرتبط ساخته و بر حجم ستون‌های استوانه‌ای بمنظور تقویت بنا نیز افزوده‌اند.

FIG. 12 et 13: Esfahan, Masgid-i Gum'a: axonométrie; l'opération de renforcement. 12, Les arcades, dépourvues de la contrepuissance nécessaire ont tendance à se courber. 13, Les arcades sont liées à l'aide d'une partie transversale et les piliers circulaires sont agrandis.

۲- تقویت ستون‌های آخر:
نتیجه تحقیقات نشان داده است که چهار ستون آجری در طرف مشرق، در کنار تالار گنبدار وجود داشته است. این مطلب را در پیش منتشر ساخته‌ایم. علت اینکه این ستون‌ها

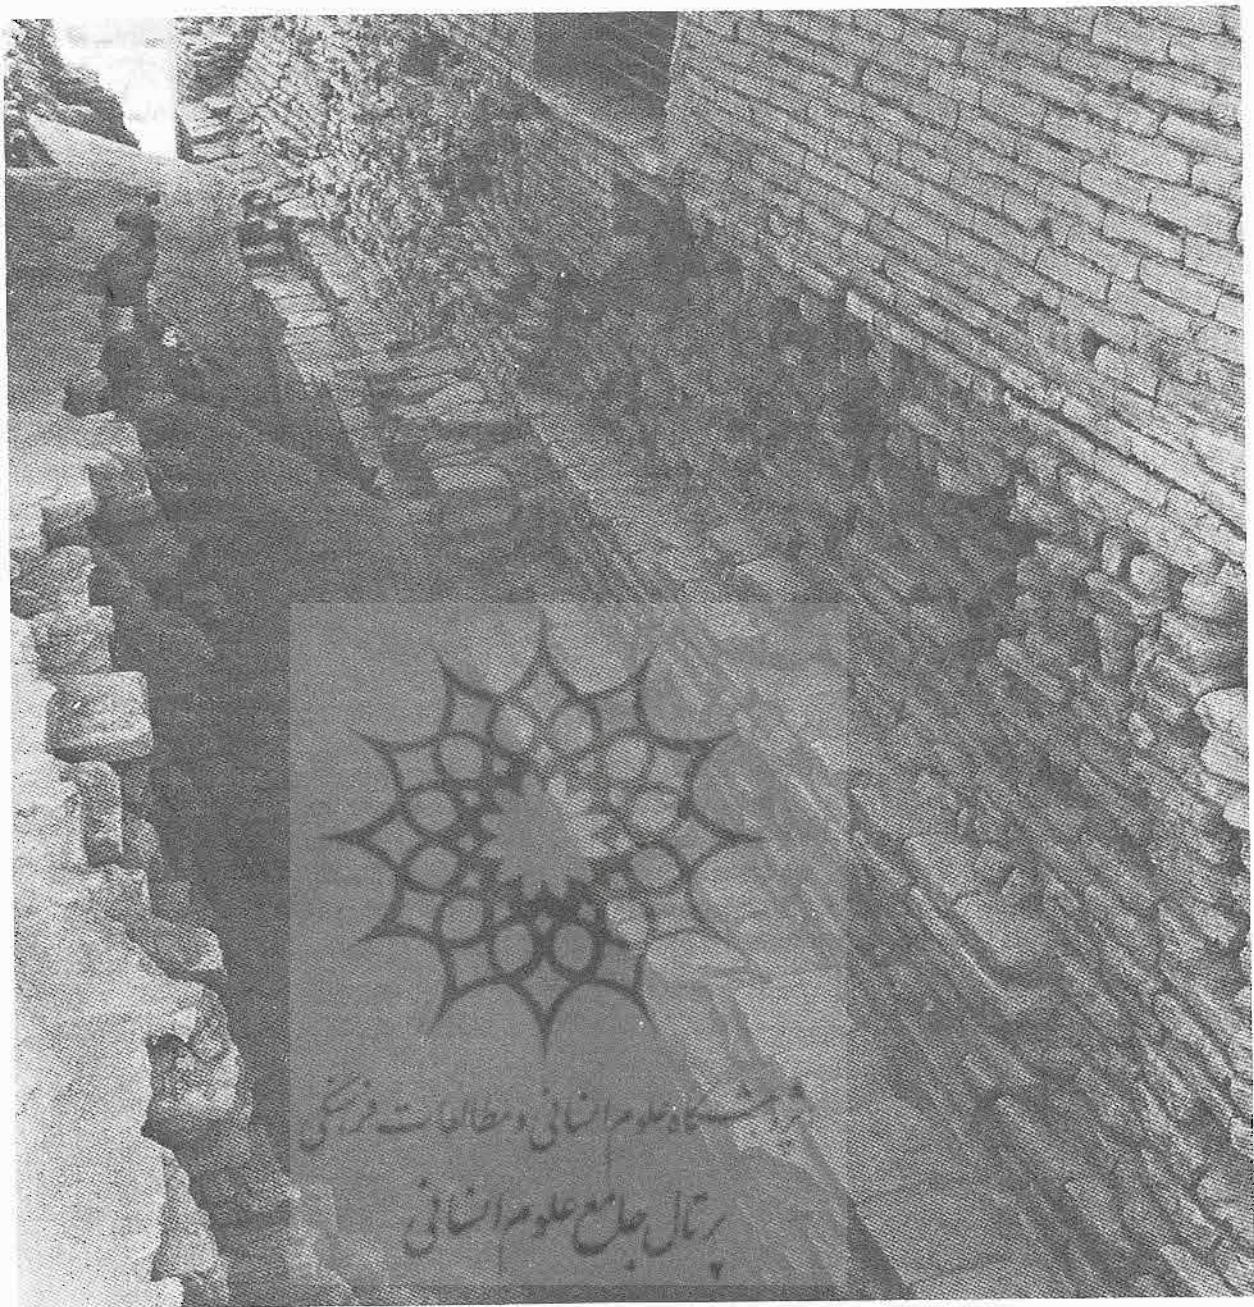
۱۴- اصفهان، مسجد جامع: قسمت فوقانی شرق تالار گنبددار هنگام عملیات حفاری.

FIG. 14- Esfahan, Masgid-i Gom'a: La partie supérieure du côté Est de l'édifice à coupole, pendant nos sondages - (NEG R 10984/3)

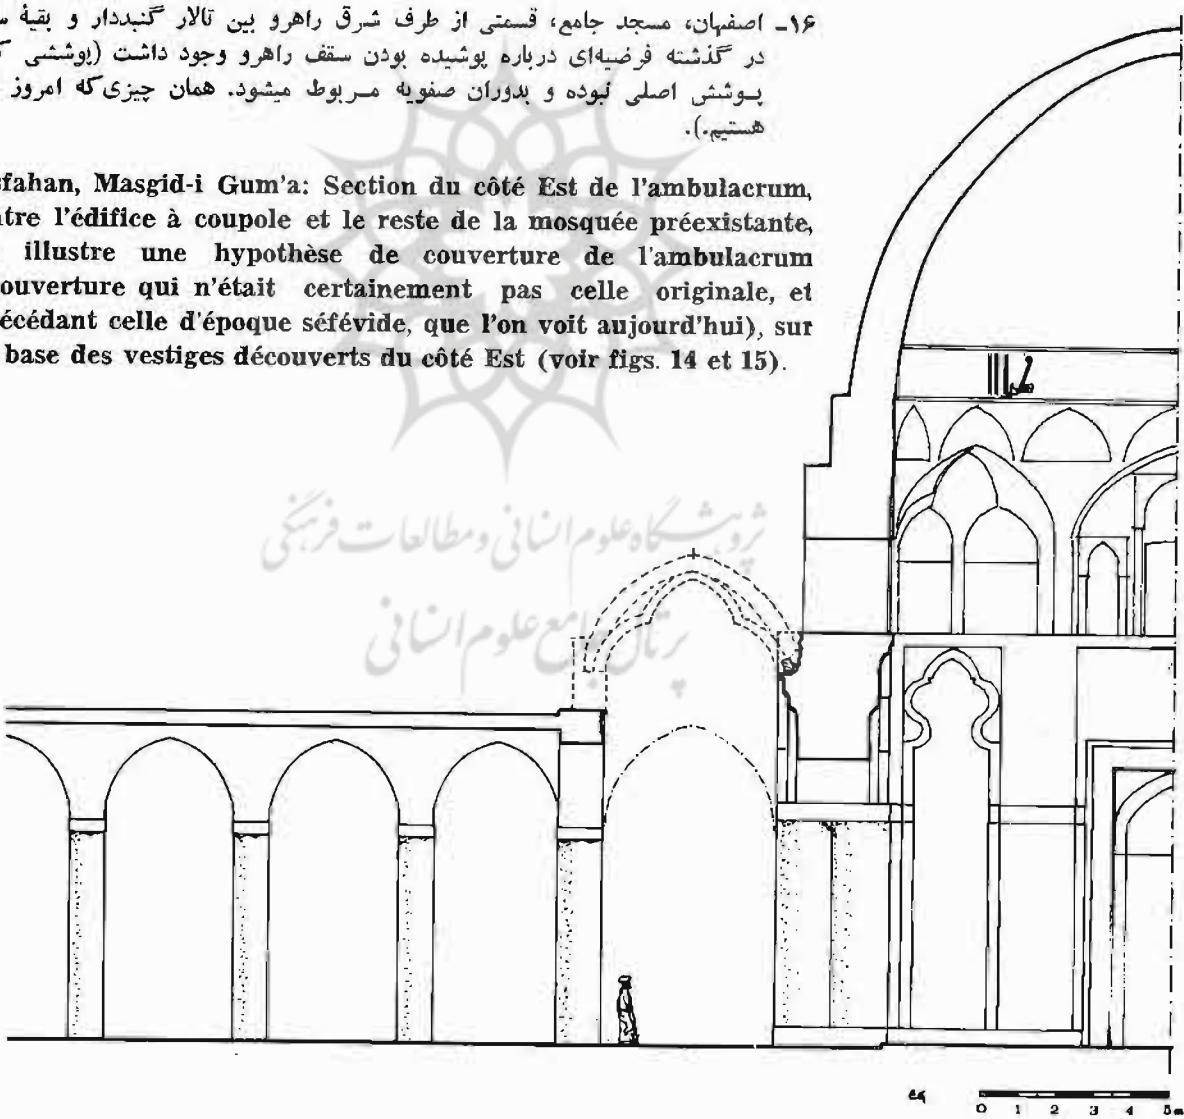
۱۶- اصفهان، مسجد جامع، قسمی از طرف شرق راهرو بین تالار گنبدار و بقیه ساختمان مسجد. در گذشته فرضیه‌ای درباره پوشیده بودن سقف راهرو وجود داشت (بوششی که بطور قطع پوشش اصلی نبوده و بدوران صفویه مربوط میشود. همان چیزی که امروز نیز شاهد آن هستیم).

FIG. 16- Esfahan, Masgid-i Gum'a: Section du côté Est de l'ambulacrum, entre l'édifice à coupole et le reste de la mosquée préexistante, on illustre une hypothèse de couverture de l'ambulacrum (couverture qui n'était certainement pas celle originale, et précédant celle d'époque séfévide, que l'on voit aujourd'hui), sur la base des vestiges découverts du côté Est (voir figs. 14 et 15).

(ج) راهرویی که در اطراف تالار گنبددار قرار داشته در ابتدا روباز بوده است.
با توجه به اهمیت این مطلب

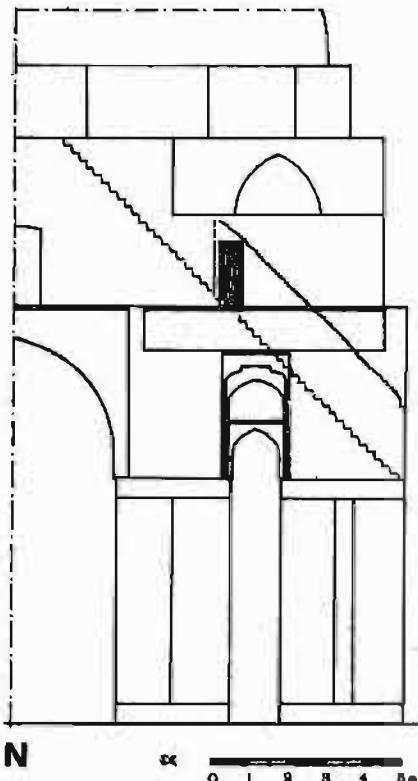
۱۸- اصفهان، مسجد جامع - نمای شرقی
با پلکان داخلی

۴- وجود پلکان یاراهرو برای بازدید و تعمیر بنا: اگرچه این عنصری فرعی و دارای اهمیت کمتری است ولی از نظر مطالعه اصول ساختمانی اهمیت کافی دارد. وجود چنین راهروهایی در اطراف پوشش تالار و کنار گنبد در ضمن کاوش‌های سال ۱۹۷۴ کشف شد. ضمناً در داخل تالار راهرو از این قبیل کشف گردید.

بنظر من این سه پلکان برای
دو منظور ساخته شده‌اند: در آغاز
بنای آنها با این قصد انجام گرفته
تا امکان رفت و آمد در اطراف گنبد
را هنگام ساخت آن برای کارگران
و بنايان آسان سازند. مدت زمانی
بعد وقتی تصمیم بهایجاد «اربانه»
یا (تاببور) ۱۶ ضلعی در اطراف
گنبد میگیرند، قسمت بالای پلکانها
را مسدود میسازند و از این زمان
بی بعد پلکانهای سه‌گانه تغییر نقش
میدهند. باین‌تیب که پلکان جنوب
شرقی بحال خود رها میشود ولی دو
پله دیگر برای بازدید و تعمیر گنبد
مورد استفاده قرار میگیرد و از آنجا

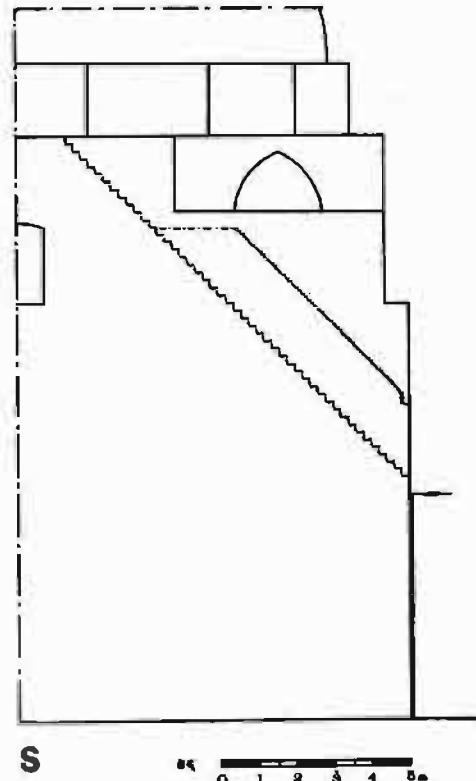
۳۰- اصفهان - مسجد جامع - نمای جنوبی با پلکان داخلی
 FIG. 18, 19, 20- Esfahan, Masgid-i Gum'a:
 Les façades du côté Sud, Est et Nord
 respectivement, avec l'escalier à l'intérieur.
