بررسی ویژگی‌های معماری و هنر ادوار مختلف در مسجد جمعه اردبیل^۱

مصطفویه بیدبرگ^{۱*}، حبیب شهبازی شیران^۲، فاطمه بیدبرگ^۲

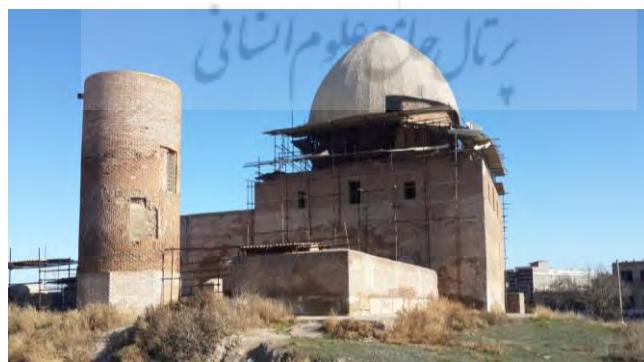
شکل ۱- جبهه غربی جمعبنای مسجد اردبیل، (منبع: نگارندگان، ۱۳۹۶)

براساس گزارش و نوشته‌های مورخان قدیم و جدید می‌توان گفت که: این مسجد بنایی پیش از اسلام (ساسانی) دارد و بعد بر روی ویرانهای همان بنا مسجدی در قرن پنجم هـ ق. (سلجوکی) بنا شده که دارای یک شبستان گنبددار و یک ایوان باز (بدون پوشش) بوده است و مناره نیز در دوره سلجوقی ساخته شده است. در عصر ایلخانی گنبد مسجد بازسازی و تزیینات مختلف گچبری و نقاشی در شبستان اصلی و محراب آن انجام شده است (شکل ۱).

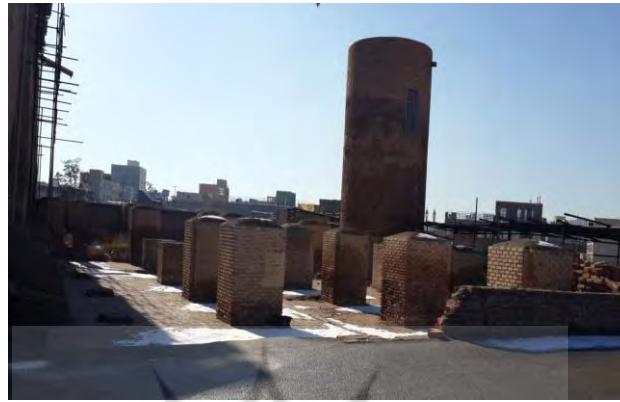
شکل ۲: شبستان غربی جمعه مسجد اردبیل، (منبع: نگارندگان، ۱۳۹۶)

جامع‌ترین و دقیق‌ترین اطلاعات موجود در مورد تاریخ بنای مسجد و نیز پاره‌ای از تغییر و تحولات آن طی ادوار مختلف را، کاوش‌های باستان‌شناسی در اختیار دانش‌پژوهان نهاده است. با توجه به جرزها و پایه ستون‌هایی که در طی سه فصل حفاری در سال‌های ۱۳۵۳، ۱۳۶۷ و ۱۳۶۸ هجری شمسی، در غرب، شرق و شمال این محوطه بدست آمده، می‌توان گفت که؛ این مسجد در زمان سلجوقی بنا نشده بلکه توسعه داده شده و اصل بنای مسجد متعلق به عصر دیلمی بوده است (شکل ۲).

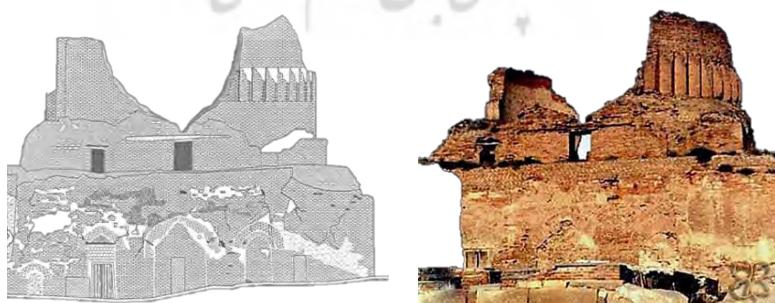
شکل ۳: ۱- گنبد بزرگ آجری، (منبع: شهبازی شیران، ۱۳۹۵) ۲- جبهه غربی گنبد و گنبدخانه، (منبع: شهبازی شیران، ۱۳۹۵)

مسجد جمعه گنبد آجری بزرگی داشته که از خارج با کاشی‌های آبی رنگ ساده مزین بوده و بر دور آن با کاشی‌های معرق کتیبه‌هایی وجود داشته است که به مرور ایام از بین رفته است (صفری، ۱۳۷۰: ۲/۲). حوادث ایام گنبد این مسجد را فرو ریخته و آنچه امروزه باقی مانده است، تنها دو قسمت قوسی شکل ناقص از گنبد خارجی و قسمت محدودی از گچبری‌های گنبد داخلی را در چهار گوشه فوقانی دیوارهای شبستان است (همان، ۱۷۷). بر بالای شیارها، فقط چند ردیف آجرچینی افقی باقی مانده است و تمام گنبد فرو ریخته است (تراپی طباطبایی، ۱۳۸۷: ۲۰۳).

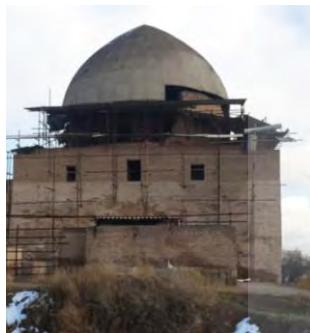
شبستان محوطه‌ای است مرتع مستطیلی شکل به ابعاد $۱۵/۰۵ \times ۱۵/۰۵$ متر. شبستان دارای چهار طاق بزرگ در چهار ضلع است که این چهار طاق در قسمت انتهایی بنا، توسط دیوارچه‌ها و کاربندی‌ها و نیز فیل پوش‌ها به محوطه‌های هشت ضلعی و در نهایت شانزده ضلعی تبدیل شده است (شهربازی شیران، ۱۳۹۵: ۳) (شکل ۵).

شکل ۵: نمای بیرونی شبستان جمعه مسجد،
(منبع: نگارندگان، ۱۳۹۶)

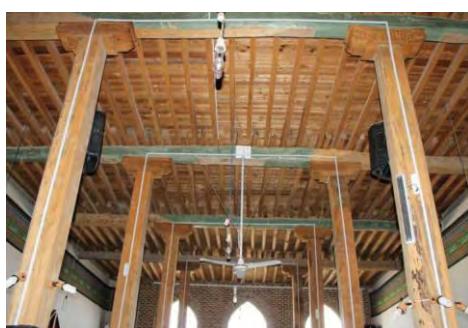
سقف بر گردونه ۸ ستون چوبی (۲×۴) با شالی‌های سنگی غیرمنتظم استوار است و سرستون‌ها به سبک کرنی هستند. سقف این شبستان دارای $۱۲/۴$ تیر چوبی ($۳/۱ \times ۴$) می‌باشد و به همین جهت به مسجد تیرپوش معروف است. شبستان از قسمت شمالی با یک راهرو به بیرون راه می‌یابد (شکل ۶).

شکل ۶: داخل مسجد با ستون‌های چوبی و سقف تیرپوش،
(منبع: نگارندگان، ۱۳۹۶)

مصالح چوبی که در جمعه مسجد استفاده شده مربوط به مسجد تیرپوش می‌باشد. این تالار بر گردنی ۸ ستون چوبی قرار دارد و سقفش دارای ۱۲۴ تیر چوبی می‌باشد و به همین علت به مسجد تیرپوش معروف است. در داخل راهروی این مسجد "در" دو لنگه چوبی وجود دارد که از آثار چوبی این مسجد می‌باشد.

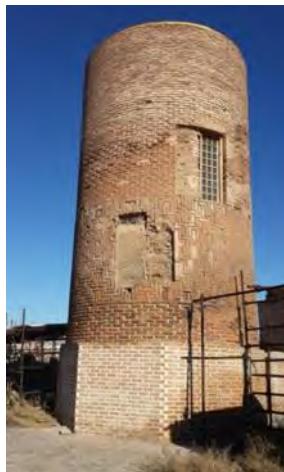
شکل ۷: منار جمعه مسجد اردبیل (منبع: نگارندگان، ۱۳۹۶)

منار جمعه مسجد، در فاصله ۱۶/۴۳ متری جبهه غربی بدنۀ شبستان اصلی قرار دارد و علی‌رغم این‌که امروزه با منهدم شدن اجزاء متسلسله و شبکه به صورت منفرد و جدا از بنای جمعه مسجد درآمده، لیکن سابقاً به اصل مسجد متصل بوده است (شکل ۷). منار مسجد، کاملاً از نظر فرم و شکل تزیینی به شبک دیگر مناره‌های عهد سلجوقی ساخته شده است، به گونه‌ای که بر بدنۀ استوانه‌ای منار، آجرهای رگ‌چین به کار رفته و درزهای افقی آن با مهرهای گچ‌بری و پیزه دوران سلجوقی پوشیده شده است. قابل ذکر است که اندازه‌های آجرهای استفاده شده در این‌جا مشابه همان آجرهایی است که در مصالح ساختمانی مسجد به کار رفته است (سیرو، ۱۹۴۱: ۱۸۵). منار در اصل شامل سه قسمت پایه، بدنۀ و تاج بوده است که با گذشت زمان تاج منار از بین رفته و امروزه تنها پایه هشت ضلعی آن که با آجر قرمز و ملات گچ و آهک ساخته شده و طول هر ضلع آن ۲/۱۰ متر است و نیز بدنۀ قطور استوانه‌ای آن به قطر پنج متر، باقی مانده است.

آجرچینی منار دارای تنوع خاصی است و هر قسمت آن به روش خاصی اجرا شده است. از پایه تا ارتفاع ۳/۷۵ متری آجرچینی افقی است و هر رج به تناسب بندها شکل گرفته است، آنگاه با یک رج که حالت باند جداکننده دارد از آجرچینی استوانه بدنده جدا می‌شود. و تا ارتفاع ۲/۵۲ متری همین روش ادامه می‌یابد (شهربازی شیراز، ۱۳۸۳: ۶۷). بدنه به صورت آجرچینی رگ‌چین گل‌انداز است و تا ارتفاع ۲/۵۲ متری همین روش ادامه می‌یابد، در شیوه گل‌انداز در هنگام رگ‌چین کردن آن را چنان می‌چینند که از ترکیب آن‌ها گل‌های مختلف هفت رجی، پنج رجی و سه رجی به دست می‌آید. شیوه گل‌چین از شیوه‌های معمول تزیینات آجرکاری است که در اکثر اینهای سلجوقی به کار رفته است (شکفته و همکاران، ۱۳۹۴: ۹)، و دوباره با یک رج حد فاصل در قسمت فوقانی منار و در ارتفاع ۵/۲۷ متری، نوع آجرچینی همان شیوه‌ی افقی است با این تفاوت که قسمت بالا استوانه‌ای است و پایین هشت ضلعی که این قسمت حداکثر دو متر ارتفاع دارد (جدول ۲). می‌توان حدس زد که ایجاد تنوع در آجرچینی مربوط به سازندگان یا سازنده منار باشد چرا که در عین تعدد و دگرگونی، از نظم هنرمندانه‌ای برخوردار است (موسوی، ۱۳۷۶). در حال حاضر قسمت فوقانی منار فرو ریخته و از منار سلجوقی این مسجد عظیم هشت متر باقی مانده است.

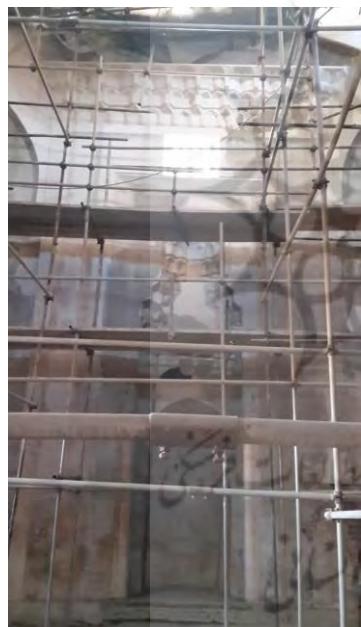
شکل ۸: محراب گچ‌بری جمعه مسجد، (منبع: نگارندگان، ۱۳۹۶)

در جمعه مسجد، «مرکز دیوار جنوبی گنبدخانه را محرابی گچ‌بری، به ارتفاع ۱۰ متر، اشغال کرده، که عمق کم آن را بلندیش جبران می‌کند. محراب حتی از سکنج‌های کوچک، که محل اتصال هشت ضلعی جرزها به شانزده ضلعی محل قرار گرفتن گنبد بر روی جرزهاست، بالاتر رفته است (شکل ۸). هیچ‌گونه کتیبه یا نوشته‌ای که تاریخ ساخت محراب را مشخص کرده باشد، از آن به دست نیامده است؛ اما سبک معماری محراب می‌تواند آن را در زمرة کارهای دوره ایلخانی قرار دهد» (شهبازی شیران، ۱۳۹۵: ۷). این محراب بسیار بلند شامل: در بالا ترکیبی از قطارپندی بسیار استوانه‌ای به شکل نقش بر جسته دارد که در زیر آن فضای مستطیل شکلی است که قاعده‌تا جای کتیبه‌ای بوده که نوشته‌های آن محو شده است. قسمت زیرین شامل؛ سه قاب عمودی است که از مقرنس‌های کوچک پوشیده شده است. جهت حرکت خطوط نقوش تزیینی پیرامون محراب به سمت بالا کشیده شده و شامل پیچ‌های تزیینی ظریفی به رنگ‌های سبز و سرخ است (سیرو، ۱۹۴۱: ۱۸۵).

تزیینات گچ بری در بخش‌های مختلف گنبدخانه وجود دارد که مهم‌ترین آن محراب گچ بری می‌باشد. این محراب بر روی محراب گچ بری سلجوقی، که بقایای آن وجود دارد، قرار گرفته است. محراب دارای مقرنس‌کاری گچی و تزیینات نقاشی شده می‌باشد. این تزیینات شبیه تزیینات داخلی مقبره الجایتو و برج ابرقو می‌باشد (ویلبر، ۱۴۷: ۱۳۹۳)، که این تزیینات در جمعه مسجد ظریفتر و محدود به نواحی معین است.

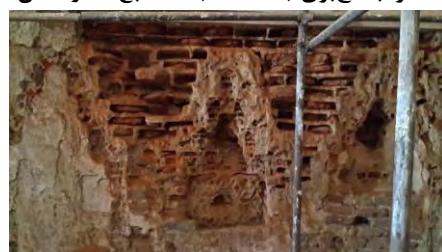
در سمت راست محراب ایلخانی، دو محراب کوچک و کم ارتفاع کناره‌هم به چشم می‌خورد که فقط قسمت فوقانی یا تاج محراب آن از کف فعلی بیرون مانده است (شکل ۹).

شکل ۹: دو محراب آجری در سمت راست محراب گچ‌بری، (منبع: نگارندگان، ۱۳۹۶)

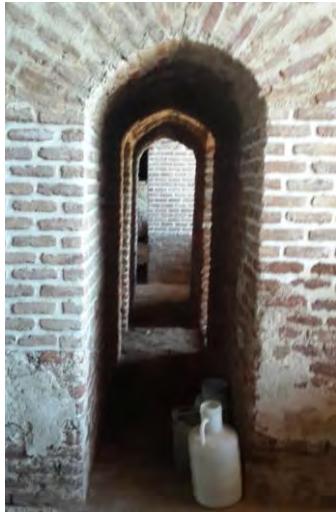
شکل ۱۰: نمونه‌ای از راهروهای طاق‌دار در داخل گنبدخانه،
(منبع: نگارندگان، ۱۳۹۶)

با ارزش‌ترین و مهمترین عنصر معماری در جمیع مساجد که نظیر آن را در کمتر بنای تاریخی ایران می‌توان یافته، وجود شبکه‌های عظیمی از رامروها و ناوهای طاق‌دار است که در حد فاصل پوسته بیرونی و درونی و داخل جرز قطور تعییه گردیده و به صورت معبری باریک در سراسر بنای مسجد جمیع امتداد یافته است (شکل ۱۰).

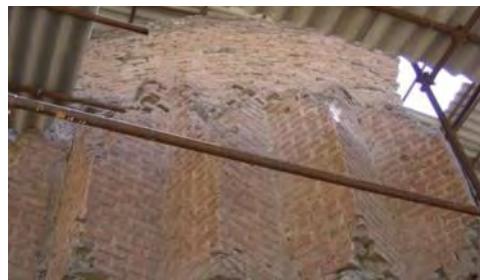
در محل اتصال گنبد به ساقه ترک‌های منشوری شکل، چند ردیف آجرچینی افقی کار شده است (موسوی، ۱۳۷۶) (شکل ۱۱).

شکل ۱۱: آجرچینی افقی محل اتصال گنبد به ساقه‌ی ترک‌های منشوری، (منبع: نگارندگان، ۱۳۹۶)

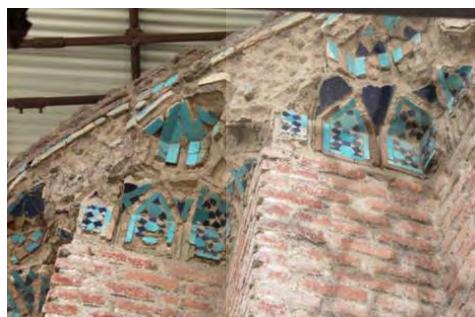
شکل ۱۲: کاشی کاری ساقه گنبد، (منبع: نگارندگان، ۱۳۹۶)

آنچه از تزیینات کاشی کاری در مسجد جمعه اردبیل باقی مانده مربوط به بقایای گنبد فرو ریخته است. گنبد آجری رفیعی با ساقه بلند ترک‌دار منشوری شکل (منشورهای مثلث القاعده) گنبدخانه را پوشش می‌داده، که بالای ترک‌ها و حد فاصل آن‌ها قطاربندی‌هایی وجود داشته که با کاشی‌هایی به رنگ لاجوردی، فیروزه‌ای و آبی به شیوه معرق تزیین شده است (صفری، ۱۳۷۰). ماکسیم سیرو این تزیینات را مربوط به دوره دوم ساختمان (ایلخانی) می‌داند (سیرو، ۱۹۴۱: ۱۸۴) (شکل ۱۲).

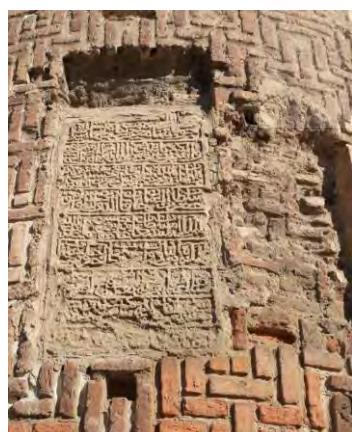
کتیبه از دیگر تزییناتی است که در این مسجد وجود دارد. در جبهه جنوب غربی منار دو سنگ نیشته بر بدنه آن نصب شده، که تاریخ نهم هجری را دارد و حاوی فرمان حکمران آق قویونلو "اوزون حسن" است (شکل ۱۳).

شکل ۱۳: کتیبه منصوب بر منار مسجد، (منبع: نگارندگان، ۱۳۹۶)

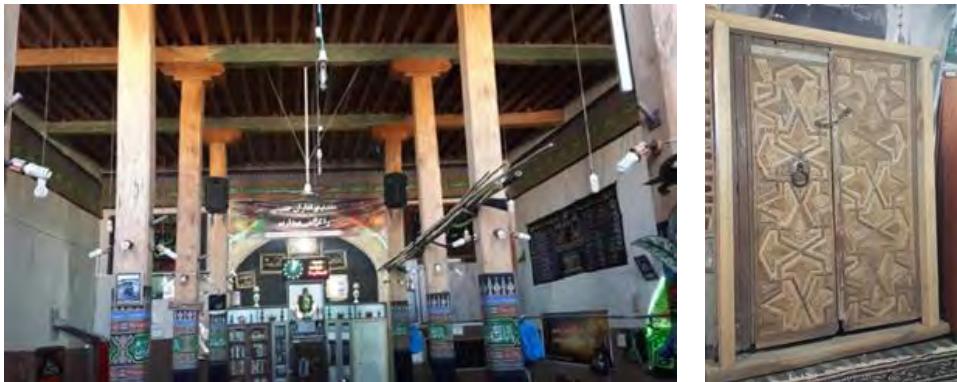
از آثار چوبی این مکان، در چوبی دو لنگه‌ای است که در داخل مسجد تیرپوش قرار دارد. این در کاملاً مشابه درهایی است که اغلب در قرن هفتم هجری قمری ساخته شده و زیباترین نمونه آن در مسجد ترک میانه مشاهده می‌شود (تراوی طباطبایی، ۱۳۸۷: ۲۰۱). این "در" در حال حاضر در داخل مسجد تیرپوش واقع است داخل مسجد تیرپوش هشت ستون چوبی قرار دارد که در قسمت فوقانی آن کلمه "الله" به صورت قرینه منبت‌کاری شده و در یکی از آن‌ها تاریخ ساخت و افرادی که آن را ساخته‌اند (شکل ۱۳/ ۱۸) (شکل ۱۴). اوضاع اسکندرزاده و داریوش صادقی) عنوان شده که متعلق به عصر حاضر است.

شکل ۱۴: ۱- در دو لنگه چوبی که در داخل مسجد تیرپوش قرار دارد، (منبع: نگارندگان، ۱۳۹۶)

۲- مسجد تیرپوش با هشت ستون چوبی، (منبع: نگارندگان، ۱۳۹۶)

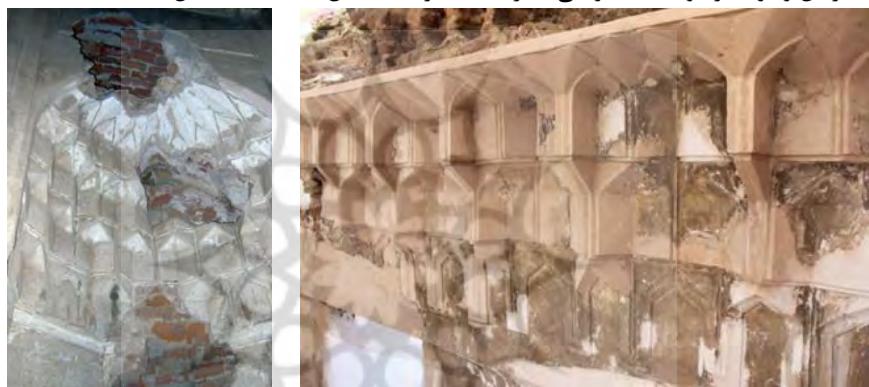
تزیینات مقرنس و قطاربندی در محراب گجبری مسجد جامع وجود دارد. محراب از دو قسمت تشکیل یافته که در هر دو قسمت مقرنس وجود دارد و قسمت فوقانی محراب با قطاربندی آذین شده است (شکل ۱۵).

شکل ۱۵: ۱- مقرنس کاری بالای محراب که دارای قطاربندی نیز می‌باشد، (منبع: سعادتی و سعادتی، ۱۳۹۴)

۲- مقرنس کاری پایین محراب، (منبع: www.Mehrnews.Com)

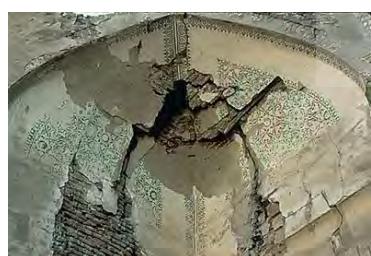
در گبدخانه؛ بدنه دیوارها با اندود گچ و نقاشی ترنج و بادامچه و گل‌های شاه عباسی زیبا روی گچ تزیین شده است (موسوی، ۱۳۷۶). نقاشی روی گچ طاق جنوب شرقی تا حدودی قابل رویت است که تراوی طباطبایی این نقاشی را به این ترتیب مشخص نموده است: «حاشیه طاق از خارج به داخل زنجیره و شیرازه کشی شده، و فصل مشترک دو قوس طاق در امتداد کنج مسجد از بالا به پایین نقش حاشیه و شیرازه داشته و طاق را به دو قسمت "نیم قاج" تقسیم کرده و هر نیم قاج در داخل خود بعد از یک حاشیه سفید و زنجیره زیبا، نیم قاج کوچکتری را که با نقوش ترنج و بادامچه و گل‌های شاه عباسی زیبا با یک تقسیم‌بندی منطقی نقاشی کرده‌اند، در بر می‌گیرد» (تراوی طباطبایی، ۱۳۸۷: ۲۰۴) (شکل ۱۶). دونالد ویلبر عناصر تزیینی که در قرن چهاردهم به این مسجد افزوده شده را شبیه تزیینات داخلی مقبره اولجايو و برج ابرقو {ایلخانی} می‌داند و اینکه طرح‌ها در اردبیل دقیق‌تر و طریف‌تر هستند (ویلبر، ۱۳۹۳: ۱۴۷).

شکل ۱۶: طاق جنوب شرقی با شیرازه نقاشی شده و نیم قاج و متون نقاشی شده، (منبع: شهریازی شیران، ۱۳۹۵)
