مسجد جامع قاین

نوشته: بقراط نادری

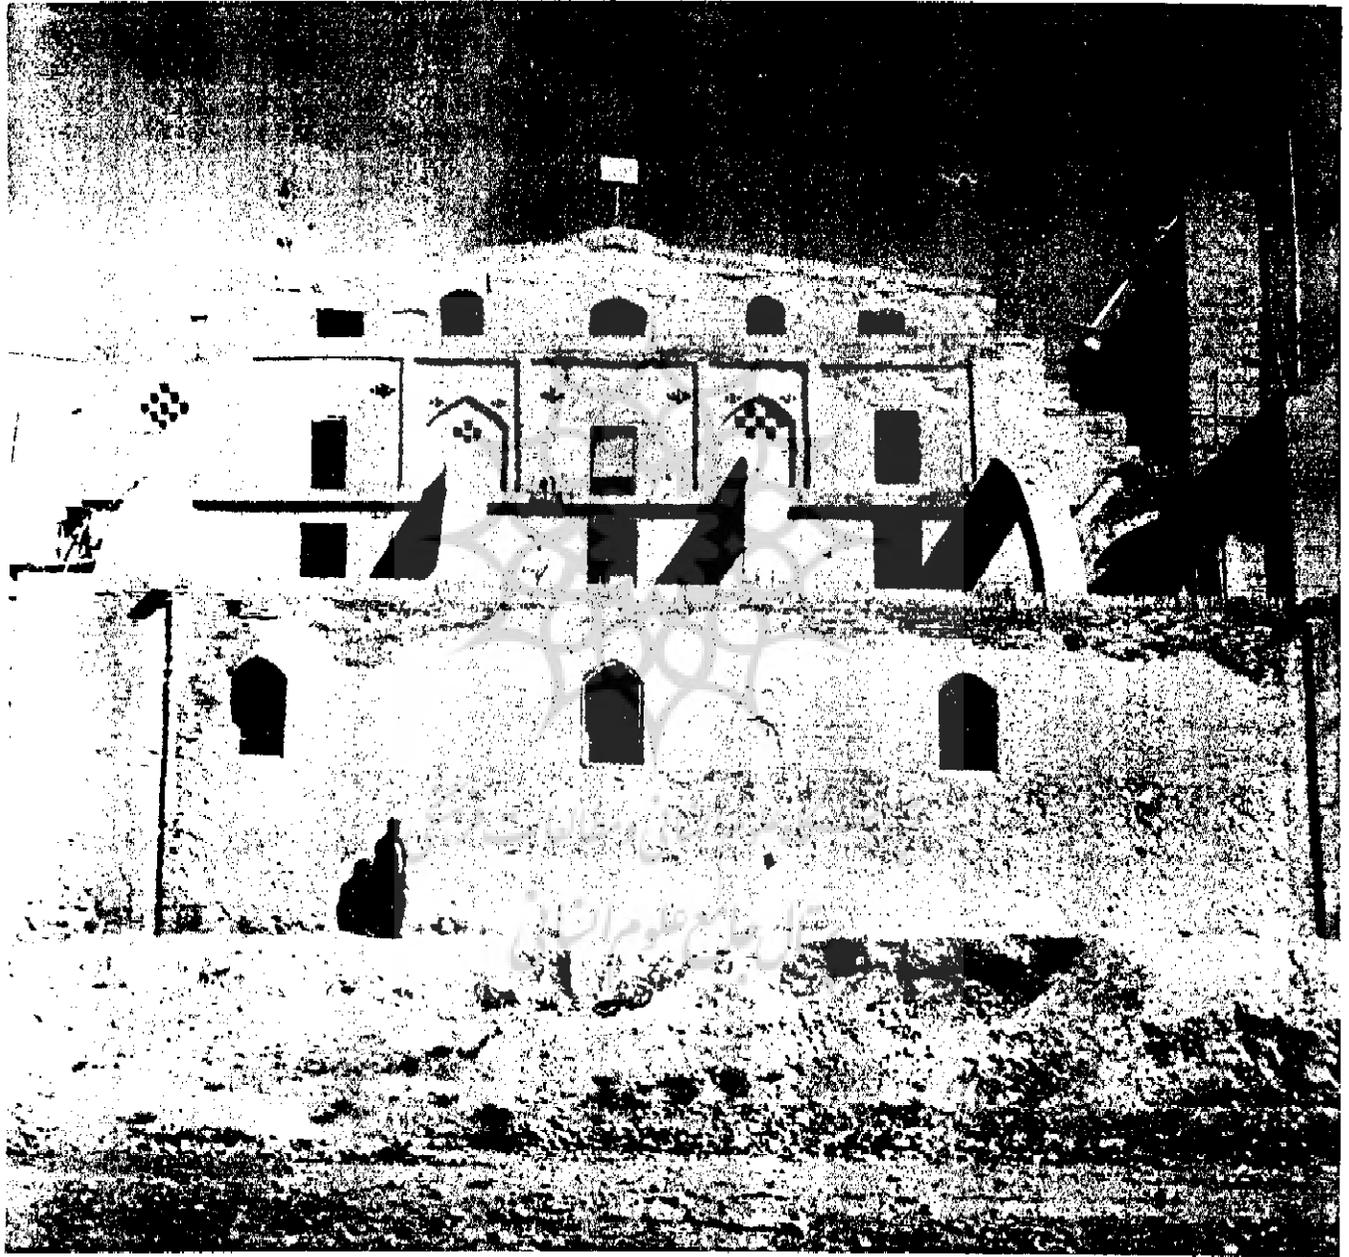
مسجد جامع فائین - نمای شرقی

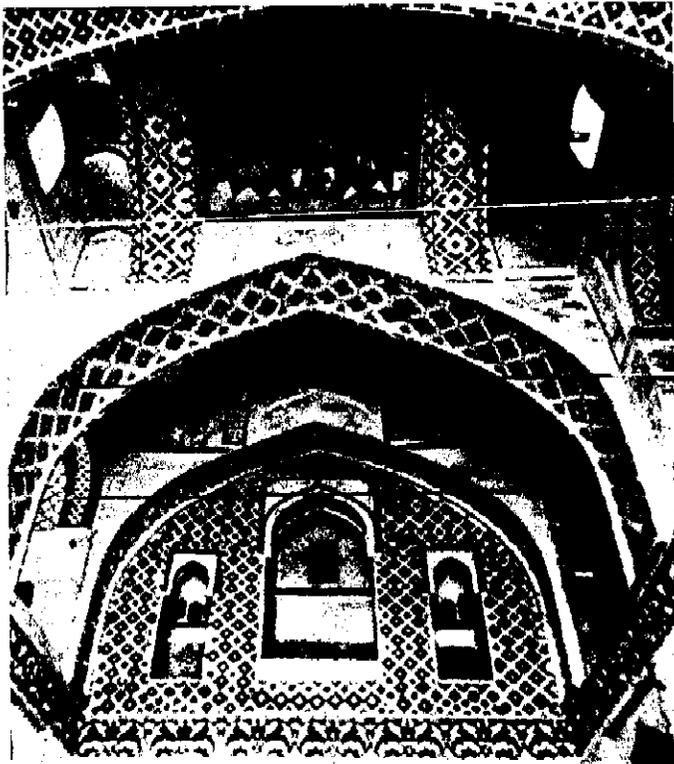
شبستان کلی و سوره‌ها ایوان اصلی مسجد جامع قاین
